DIRECCIÓN DE PREVENCIÓN Y ATENCIÓN DE EMERGENCIAS

DIAGNÓSTICO TÉCNICO No. DI-2446

LOCALIDAD	Ciudad Bolívar (19)
UPZ	67 Lucero
BARRIO	San Francisco Compartir
DIRECCIÓN	Diagonal 68C Sur No. 18Y-98
FECHA VISITA	10 de Agosto de 2005
SOLICITANTE	Guillermo Zapata Serna
AREA	0.03 Hectáreas aproximadamente
POBLACION BENEFICIADA	20 personas, 3 familias, 1 predio
VIGENCIA	Temporal mientras no se modifiquen significativamente las condiciones físicas del sector o se realicen obras de mitigación.

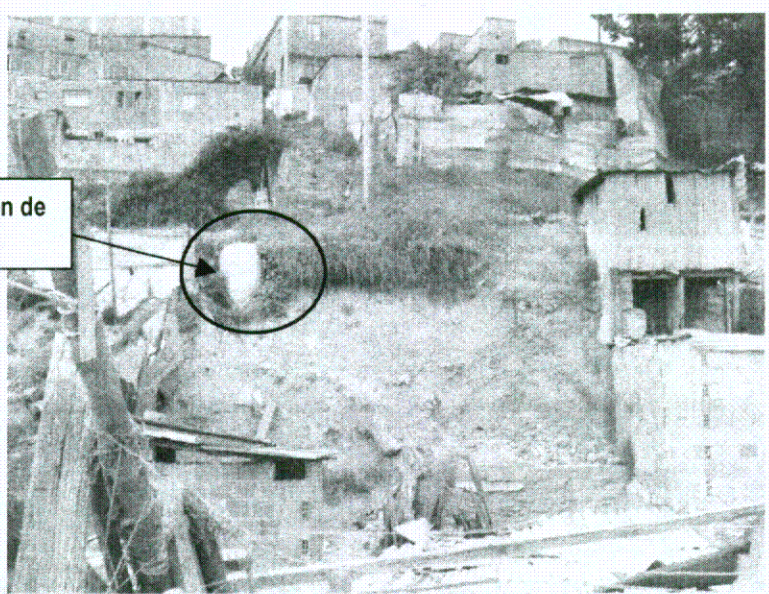
- El predio con nomenclatura Diagonal 68C Sur No. 18Y-98 se encuentra en la parte inferior de un talud de pendiente alta, en la que se realizó un corte para el emplazamiento de una vivienda de dos pisos construida en mampostería confinada por medio de columnas, placas de entepiso y contrapiso en concreto, piso en mortero y cubierta en placa de concreto (la mayor parte) y en tejas de asbesto cemento. En la parte posterior de la vivienda se presentó un desprendimiento de suelo (coluvión matrizsoportado) que se depositó en el patio del segundo nivel de la vivienda (Ver Fotografía 1). Es de anotar, que debido a que el material depositado ha sido removido no fue posible establecer el volumen de material desprendido.

Fotografía 1 Panorámica del desprendimiento de suelo (vista desde la cubierta del segundo piso de la vivienda) generado en el talud ubicado en la parte posterior de la vivienda con nomenclatura Diagonal 68C Sur No. 18Y-98 del Barrio San Francisco Compartir de la Localidad de Ciudad Bolívar

- De acuerdo con los habitantes del predio, el fenómeno de remoción se presentó hace algunas semanas y fue generado por las aguas provenientes del sistema de alcantarillado (ubicado en la parte superior de la ladera) que saturaron el material del talud, produciendo el desprendimiento. Al momento de la visita, no se observaron daños o fugas en las redes de alcantarillado pero se pudo observar que éstas y el pozo de inspección de alcantarillado han quedado desconfiadas. Adicionalmente, se encontró que la parte posterior de la vivienda presenta bastante humedad en sus muros y en el piso que no han comprometido la estabilidad de la vivienda y se puede considerar que se encuentra asociada al manejo inadecuado para la evacuación del agua de infiltración de los cortes realizados en el talud para el emplazamiento de la vivienda.

- A partir de las observaciones y valoraciones realizadas, los daños en la vivienda se encuentran asociados al manejo inadecuado del agua lluvia y ausencia de medidas de protección y estabilización del corte ubicado en la parte posterior de la vivienda, por lo que se recomienda a los propietarios implementar las medidas de estabilización y drenaje correspondientes.

- Se recomienda realizar una inspección de la red de alcantarillado localizada en la parte superior del talud, con el fin de detectar posibles fugas que puedan contribuir al deterioro de las condiciones de estabilidad del sector en mención y, en general, del sistema ya que es probable que se presenten fallas asociadas a la pérdida del material de confinamiento de las tuberías y pozos.
