**DIRECCIÓN DE PREVENCIÓN Y ATENCIÓN DE EMERGENCIAS**

**DIAGNÓSTICO TÉCNICO No. DI-2454**

**ADENDO No. 1 AL CONCEPTO TÉCNICO No. CT-2716**

<b>LOCALIDAD</b>	Ciudad Bolívar (19)
<b>UPZ</b>	68 El Tesoro
<b>BARRIO</b>	El Tesorito
<b>DIRECCIÓN</b>	Calle 81 Sur # 18D – 76 (Calle 80 Sur # 18D – 70 antigua)
<b>FECHA VISITA</b>	25 de agosto de 2005
<b>SOLICITANTE</b>	Caja de la Vivienda Popular
<b>AREA</b>	186 m <sup>2</sup>
<b>PREDIOS EVALUADOS</b>	1
<b>POBLACION BENEFICIADA</b>	9 Personas, 3 Familias
<b>VIGENCIA</b>	Temporal mientras no se modifiquen significativamente las condiciones físicas del sector o se realicen obras de mitigación.

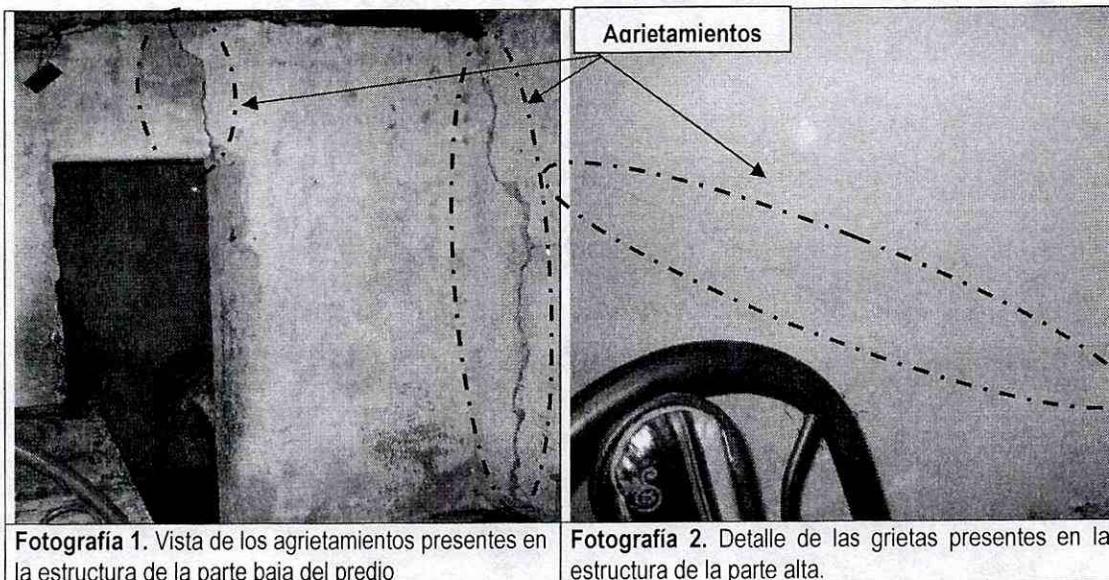
En la visita se encontró que el predio con nomenclatura Calle 81 Sur # 18D – 76 (Calle 80 Sur # 18D – 70 antigua) se localiza en una ladera de pendiente media-alta en donde se observan evidencias de procesos de remoción en masa activos. El predio se encuentra parcialmente construido y se localizan dos viviendas, la primera se ubica en la parte baja del predio y corresponde a una estructura de un piso en mampostería no confinada, cubierta en teja de zinc y piso en cemento, este sector presenta daños generalizados severos en muros y piso, relacionados con dislocación de las unidades de mampostería, desplome de muros y agrietamientos en piso (ver fotografía 1); la segunda vivienda se localiza en la parte alta del predio y corresponde a una edificación de un piso en mampostería no confinada, cubierta en teja de zinc y placa en concreto y piso en cemento, este sector presenta grietas diagonales en los muros de fachada laterales y agrietamientos en piso (Ver fotografía 2). Las patologías anteriormente descritas comprometen la habitabilidad de las viviendas.

Fotografía 1. Vista de los agrietamientos presentes en la estructura de la parte baja del predio

Fotografía 2. Detalle de las grietas presentes en la estructura de la parte alta.

Debido a que los daños presentes en la vivienda con nomenclatura Calle 81 Sur # 18D - 76 (Calle 80 Sur # 18D - 70 antigua) comprometen la habitabilidad de la misma, se recomienda evacuar a la familia de la señora Ana Cecilia Cárdenas Murillo.
