DIRECCIÓN DE PREVENCIÓN Y ATENCIÓN DE EMERGENCIAS

DIAGNÓSTICO TECNICO No. DI-2465

LOCALIDAD	San Cristóbal (4)
UPZ	50 La Gloria
BARRIO	San Martín de Loba
DIRECCIÓN	Carrera 1B entre Calles 44 Sur y 45 Sur
FECHA VISITA	1 de Septiembre de 2005
SOLICITANTE	María del Carmen Carpintero e Israel Plazas Riaño
AREA	0.01 Hectáreas aproximadamente
POBLACION BENEFICIADA	50 personas, 8 familias, 10 predios
VIGENCIA	Temporal mientras no se modifiquen significativamente las condiciones físicas del sector o se realicen obras de mitigación.

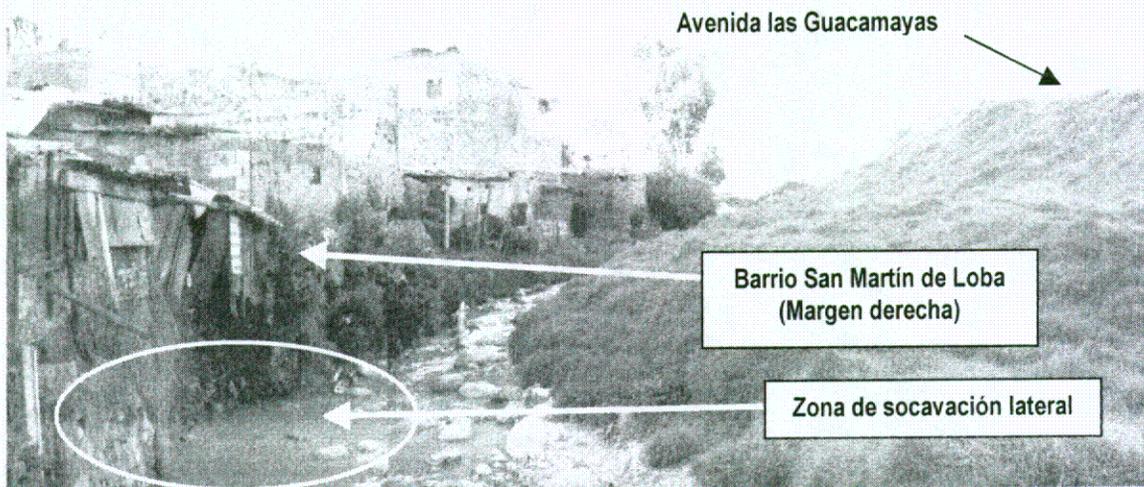
- Los predios se encuentran en la margen derecha y zona de ronda de la quebrada la Chiguaza y corresponden a viviendas entre uno y tres pisos construida en mampostería y materiales de recuperación, principalmente. En la parte posterior de las viviendas se presentan daños, tales como grietas y deterioro en elementos de cimentación, muros y piso; los cuales se pueden asociar a deficiencias constructivas, manejo inadecuado del agua lluvia, falta de mantenimiento y el fenómeno de socavación lateral de la quebrada, esencialmente.

Fotografía 1 Vista General de la Quebrada la Chiguaza, entre las calles 44Sur y 45Sur, del Barrio San Martín de Loba de la Localidad de San Cristóbal (Nótese el fenómeno de socavación en la margen derecha de la quebrada y la capacidad de arrastre de la misma).

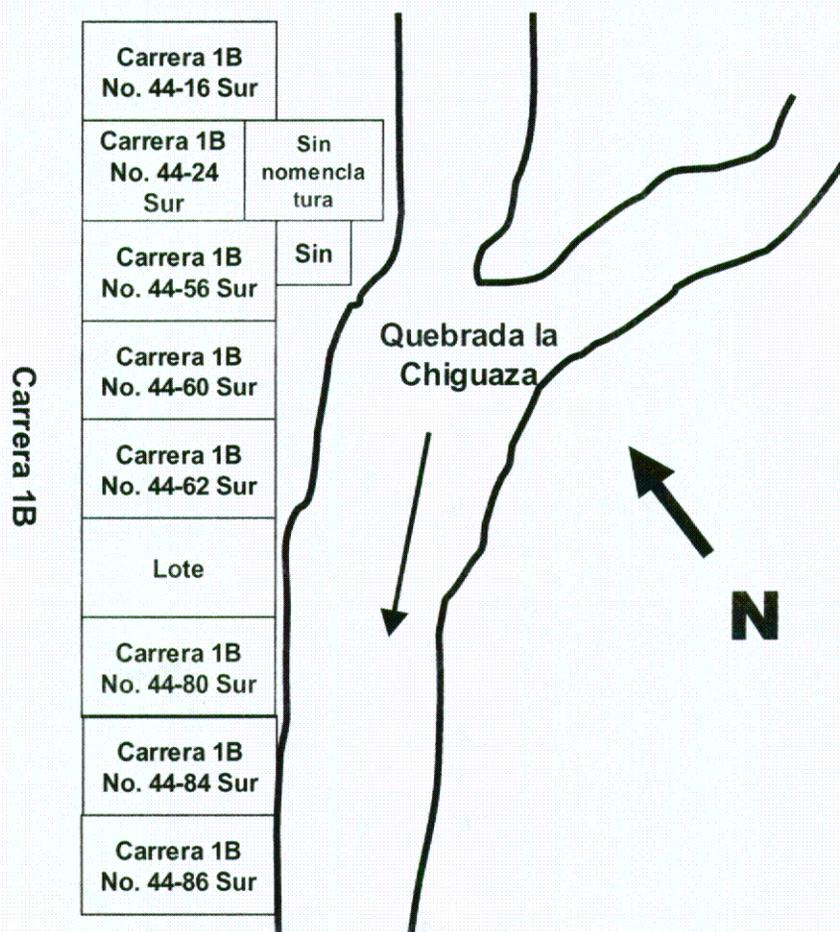
#	PROPIETARIO DIRECCIÓN	TIPOLOGÍA ESTRUCTURAL	P	A	N	DAÑOS EN VIVIENDA
1	Israel Ramirez Carrera 1B No. 44-16 Sur	Vivienda de dos niveles construida en mampostería confinada y placas de entepiso y cubierta en concreto y cimentación en concreto ciclópeo	3	2	1	<ul style="list-style-type: none"> • Fisuras y grietas en el muro exterior (cerramiento). • Filtraciones de agua en el sector posterior de la vivienda.
2	Israel Plazas Riaño Sin nomenclatura	Vivienda de un nivel en mampostería no confinada, piso en mortero, cubierta en tejas de zinc y cimentación en concreto ciclópeo	8	4	4	<ul style="list-style-type: none"> • Agrietamiento en el muro posterior de la vivienda y pequeñas fisuras en muros interiores. • Deterioro del muro (hundimientos y fisuras)
3	Mariela Medina Carrera 1B No. 44-24 Sur (No se pudo acceder al interior de la vivienda)	Vivienda de un nivel en mampostería no confinada, cubierta en tejas de zinc y cimentación en concreto ciclópeo	6	2	4	Exteriormente se observó: <ul style="list-style-type: none"> • Agrietamiento en el muro de fachada.

4	No habitada Sin nomenclatura (No se pudo acceder al interior de la vivienda)	Vivienda de un nivel construida en materiales de recuperación. No presenta cimentación.	-	-	-	Exteriormente se observó: <ul style="list-style-type: none"> • Deterioro en los elementos de muros y cubierta.
5	- Carrera 1B No. 44-56 Sur (No se pudo acceder al interior de la vivienda)	Vivienda de dos niveles en mampostería confinada por columnas y placas de entepiso y cubierta en concreto	-	-	-	Exteriormente se observó: <ul style="list-style-type: none"> • Grietas con dirección inclinada (45° aproximadamente) en la fachada, generadas al parecer por un asentamiento diferencial.
6	Blanca Irene de Escarraga Carrera 1B No. 44-60 Sur	Vivienda de un nivel en mampostería (bloques y ladrillos) no confinada, piso en mortero y cubierta en tejas de zinc.	6	4	2	<ul style="list-style-type: none"> • Agrietamiento en el recubrimiento del piso.

7	Israel Plazas Carrera 1B No. 44-62 Sur	Vivienda de un nivel en mampostería no confinada y cubierta en tejas de zinc.	6	4	2	<ul style="list-style-type: none"> • Agrietamiento severo del muro posterior de la vivienda. • Grietas y fisuras en el piso.
8	William Guiza Carrera 1B No. 44-80 Sur	Vivienda de un nivel construida en materiales de recuperación (fachada y parte anterior) y mampostería no confinada (parte posterior) con piso en mortero.	8	2	6	<ul style="list-style-type: none"> • Agrietamiento en el piso de la parte posterior. • Muro de la parte posterior colapsado.
9	Mercedes Bermúdez Carrera 1B No. 44-84 Sur	Vivienda de un nivel construida en materiales de recuperación y mampostería no confinada	8	3	5	<ul style="list-style-type: none"> • Grietas en el piso de la parte posterior. • Muro de la parte posterior de la vivienda colapsado.
10	Jorge Ayala Carrera 1B No. 44-86 Sur	Vivienda de un nivel construida en materiales de recuperación y algunos muros interiores en mampostería no confinada.	5	2	3	<ul style="list-style-type: none"> • Grietas en el piso de la parte posterior. • Fisuras en algunos de los muros en mampostería.

Figura 2 Esquema del sector visitado, ubicado entre la Quebrada la Chiguaza y la Carrera 1B y las Calles 44 Sur y 45 Sur del Barrio San Martín de Loba

- De acuerdo con las observaciones realizadas durante la visita a los predios ubicados entre la Quebrada la Chiguaza y la Carrera 1B y las Calles 44 Sur y 45 Sur, del Barrio San Martín de Loba en la localidad de San Cristóbal, los daños que se presentan en las viviendas no comprometen la estabilidad de las mismas en el momento de la visita, sin embargo, la habitabilidad en la zona posterior de las viviendas con nomenclaturas: Carrera 1B No. 44-80 Sur, Carrera 1B No. 44-84 Sur y Carrera 1B No. 44-86 Sur, han sido comprometidas por el fenómeno de socavación de la Quebrada la Chiguaza; por lo que se recomienda incluir en el Programa de Reasentamiento de Familias Ubicadas en Zonas de Alto Riesgo No Mitigable a las siguientes familias:

Nombre (Propietario)	Dirección	Prioridad
William Guiza	Carrera 1B No. 44-80 Sur	1
Mercedes Bermúdez	Carrera 1B No. 44-84 Sur	1
Jorge Ayala	Carrera 1B No. 44-86 Sur	1

- A partir de las observaciones y valoraciones realizadas, se considera que los daños en las viviendas se encuentran asociados a deficiencias constructivas, manejo inadecuado del agua lluvia, falta de mantenimiento y ausencia de medidas de protección de la cimentación en la parte posterior de la vivienda (la cual colinda con la quebrada y que se ve directamente afectada por la socavación de la quebrada que genera desconfinamiento de la cimentación).
- Se recomienda a los propietarios y habitantes de los predios mencionados en el presente Diagnóstico, realizar un seguimiento permanente de los daños estructurales y afectaciones que se presentan en sus viviendas.
- Averiguar en la Empresa de Acueducto y Alcantarillado de Bogotá, EAAB-ESP, sobre las acciones que tiene proyectadas para el mencionado sitio puesto que se localiza dentro de la zona de ronda de la Quebrada la Chiguaza.
