DIRECCIÓN DE PREVENCIÓN Y ATENCIÓN DE EMERGENCIAS

DIAGNÓSTICO TÉCNICO No. DI - 2476
COORDINACIÓN TÉCNICA

TIPO: REMOCIÓN EN MASA INUNDACIÓN ESTRUCTURAL

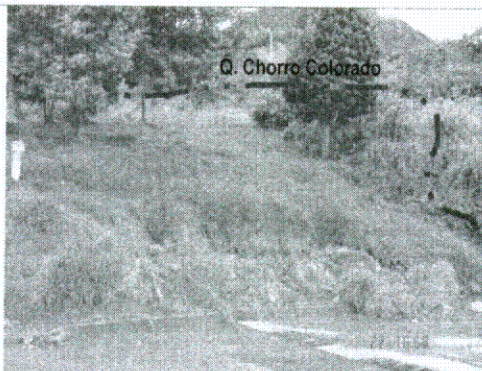
El evento consistió en el desbordamiento de la Quebrada Chorro Colorado en el sector ubicado entre la Transversal 17 y 17A Este (Figura 1 y Foto 1), asociado a las fuertes lluvias presentadas en el sector el día 25 de septiembre de 2005 y a la baja capacidad del cauce debido a la abundante vegetación. Como consecuencia del evento se presentó la saturación de los materiales que conforman el talud del costado oriental de la vía que conduce hacia el Cerro El Zuque (el cual se encuentra dentro de la Zona de Preservación y Manejo Ambiental (ZMPA) de la quebrada en mención), lo que generó el flujo de material en la base del mismo en una longitud aproximada de 8 m, obstruyendo la zona del andén, así como humedad considerable en la vía (Foto 1).

Foto 1. Flujo de material en la base del talud de la vía al Cerro El Zuque y obstrucción del andén ocasionado por el desbordamiento de la Quebrada Chorro Colorado.

INFRAESTRUCTURA: SI NO CUAL? Los desprendimientos de material en el talud superior de la vía que conduce al Cerro El Zuque generaron la obstrucción del andén que bordea la misma en una longitud aproximada de 8 m.

El continuo aporte de agua, producto de los desbordamientos y la baja capacidad del cauce de la Quebrada Chorro Colorado, así como la falta de estructuras de protección del talud del costado oriental de la vía que conduce al Cerro El Zuque a la altura de la Calle 43 Sur con Transversal 17 Este, pueden acelerar el avance de los fenómenos de inestabilidad presentes, comprometiendo en el corto plazo la transitabilidad de la vía.

- Realizar un estudio de estabilidad geotécnica en el talud del costado oriental de la vía que conduce al Cerro El Zuque, en el sector de la Calle 43 Sur con Transversal 17 Este, que incluya el diseño de las medidas de mitigación del riesgo que se presenta sobre la vía.

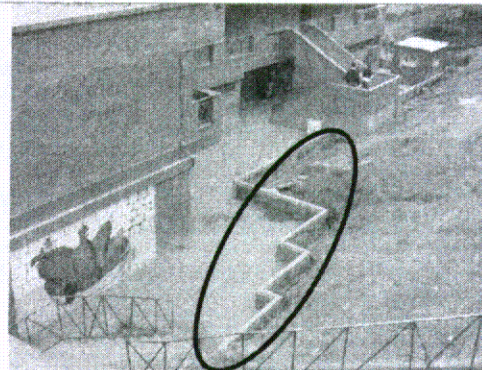
Adicionalmente, se realizó la inspección del CED Moralba Sede A, ubicado en la Calle 43 Sur con Transversal 16 Este donde según lo informado por la Dra. Gladis Cindua (Coordinadora del CED) se presentó la anegación en cinco salones de la primera planta y los servicios sanitarios ubicados en el costado suroriental del CED (Foto 2 y 3). Lo anterior se presentó como consecuencia de la falta de estructuras para el manejo de aguas de escorrentía hacia la parte alta del CED y la colmatación de las cunetas ubicadas en la parte baja, en la zona aledaña a los salones y servicios sanitarios afectados, producto de erosión (Foto 2).

Foto 2. Sector norte del CED Moralba Sede A, en la primera planta se localizan los salones que presentaron anegación. El óvalo señala las cunetas colmatadas.

- Realizar el mantenimiento del sistema de cunetas en el CED Moralba Sede A, así como implementar medidas para el control de erosión y estructuras para el manejo de las aguas lluvias hacia la parte alta del mismo; con el objeto de reducir la posibilidad que se presente colmatación de las existentes en la planta baja del CED y anegación de los salones del primer nivel.

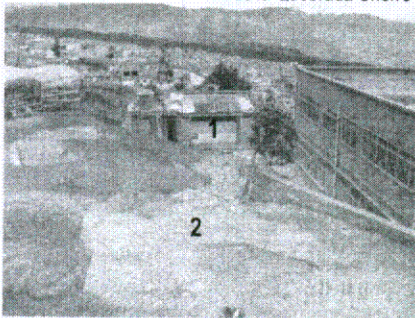
Foto 3. Sector oriental del CED Moralba donde se localiza la zona de servicios sanitarios donde se presentó anegación (1) y la zona afectada por erosión (2).

La ausencia de medidas para el control de erosión al interior del CED Moralba Sede A, así como de estructuras para el manejo de las aguas de escorrentía hacia las partes alta y media del mismo, puede ocasionar eventos similares al que se describe en este diagnóstico.

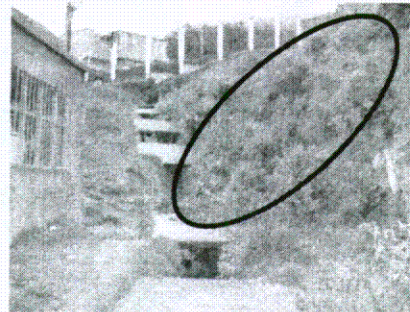
También, al interior del CED Moralba Sede A, en el costado oriental, se observaron otros fenómenos de inestabilidad, correspondientes a reptación y desprendimientos de material en el sector de la margen izquierda de la Quebrada Chorro Colorado que se encuentra canalizada en este sector; lo cual ha afectado la estructura en concreto del canal en su margen izquierda y ha generado la obstrucción parcial del cauce (Fotos 4 y 5).

Foto 4. Tramo canalizado de la Quebrada Chorro Colorado dentro del CED Moralba. El óvalo señala un sector de la margen izquierda donde se presenta inestabilidad geotécnica.

La ausencia de medidas para el control de los fenómenos de inestabilidad que afectan la margen izquierda de la Quebrada Chorro Colorado, en el tramo que se encuentra canalizado dentro del CED Moralba Sede A en el costado oriental del mismo, puede ocasionar mayores afectaciones en la estructura en concreto que conforma dicho canal, así como la obstrucción total del cauce generando represamientos del mismo.

- Realizar un estudio de estabilidad geotécnica de la margen izquierda de la Quebrada Chorro Colorado en el tramo que se encuentra canalizado dentro del CED Moralba Sede A en el costado oriental del mismo, el cual debe incluir el diseño de las medidas para su estabilización.

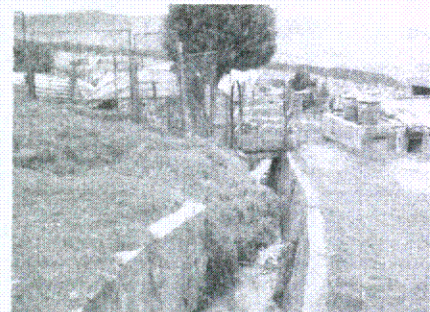
Foto 5. Afectación en la estructura del canal de la Quebrada Chorro Colorado y obstrucción parcial del cauce.

- Realizar por parte de la Empresa de Acueducto y Alcantarillado de Bogotá (EAAB ESP) el mantenimiento del cauce de la Quebrada Chorro Colorado en el sector del Barrio Moralba de la Localidad de San Cristóbal, ubicado en la Calle 43 Sur entre Carreras 17 Este y 17A Este, con el objeto de mejorar la capacidad hidráulica del mismo y reducir la posibilidad de que se presenten desbordamientos del mismo en este sector.
