**DIAGNÓSTICO TÉCNICO N°. DI-2479
COORDINACIÓN TÉCNICA**

Localidad	18 – Rafael Uribe Uribe
UPZ	55 – Diana Turbay
Barrio	Desarrollo Nueva Esperanza
Dirección	Desarrollo Nueva Esperanza
Fecha Visita	Septiembre y Octubre de 2005
Solicitante	Reasentamientos Humanos - Caja de la Vivienda Popular
Área de Influencia	0.4 Ha
Población Beneficiada	49 Familias – 250 Personas
Predios Evaluados	49
Vigencia	Temporal mientras no se modifiquen significativamente las condiciones físicas del sector o se realicen obras de mitigación.

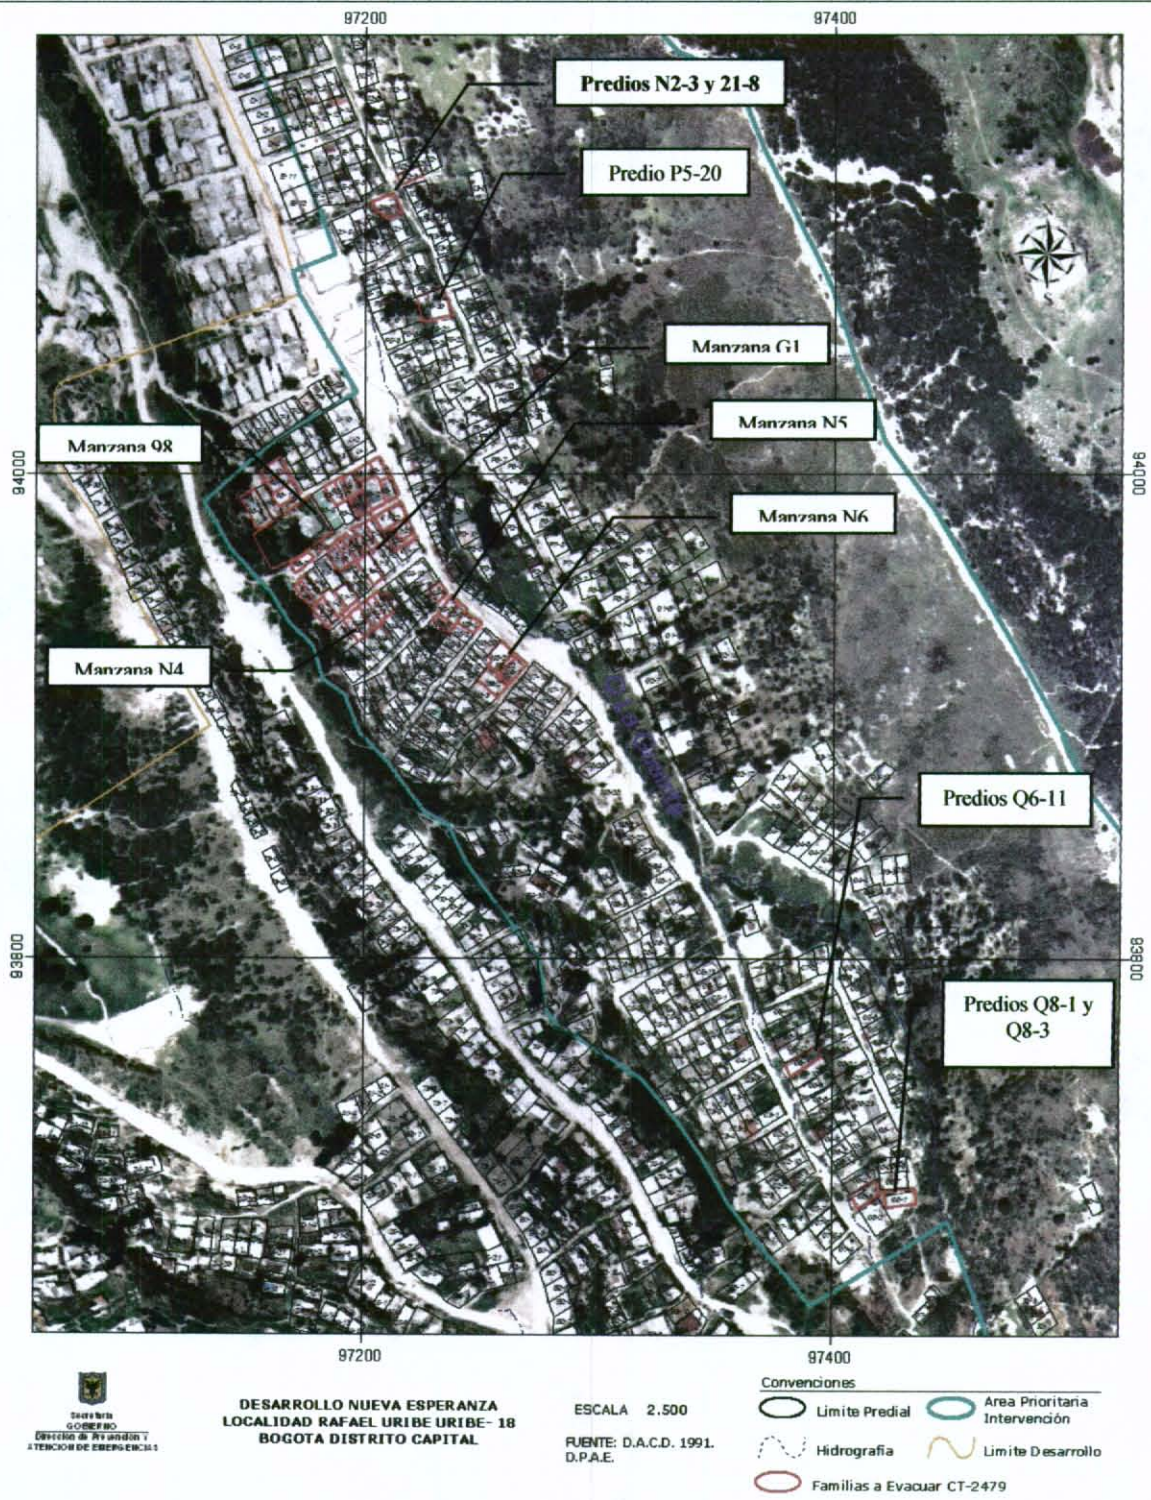
Figura 1. Localización de las familias a reubicar y/o recomendadas para evacuación.

Después de realizar la evaluación técnica de las viviendas ubicadas en las manzanas anteriormente descritas, identificando los predios que presentan afectación o se encuentran en alto riesgo con posibilidad de afectación de la habitabilidad en el corto plazo, se recomienda la evacuación preventiva de las 49 familias relacionadas a continuación (véanse Tabla 1 y Figura 1):

Después de realizar la evaluación técnica de las viviendas ubicadas en las zonas definidas como críticas, identificando los predios que presentan afectación comprometiendo su habitabilidad en el corto plazo, se recomienda llevar a cabo la evacuación preventiva de las familias que ocupan los inmuebles relacionados en la Tabla 1.
