DIAGNÓSTICO TÉCNICO N°. DI - 2488  
COORDINACIÓN TÉCNICA

DESARROLLO NUEVA ESPERANZA  
 LOCALIDAD RAFAEL URIBE URIBE - 18  
 BOGOTÁ DISTRITO CAPITAL  
 FUENTE: D.A.C.D. 2004, DPAE 2005

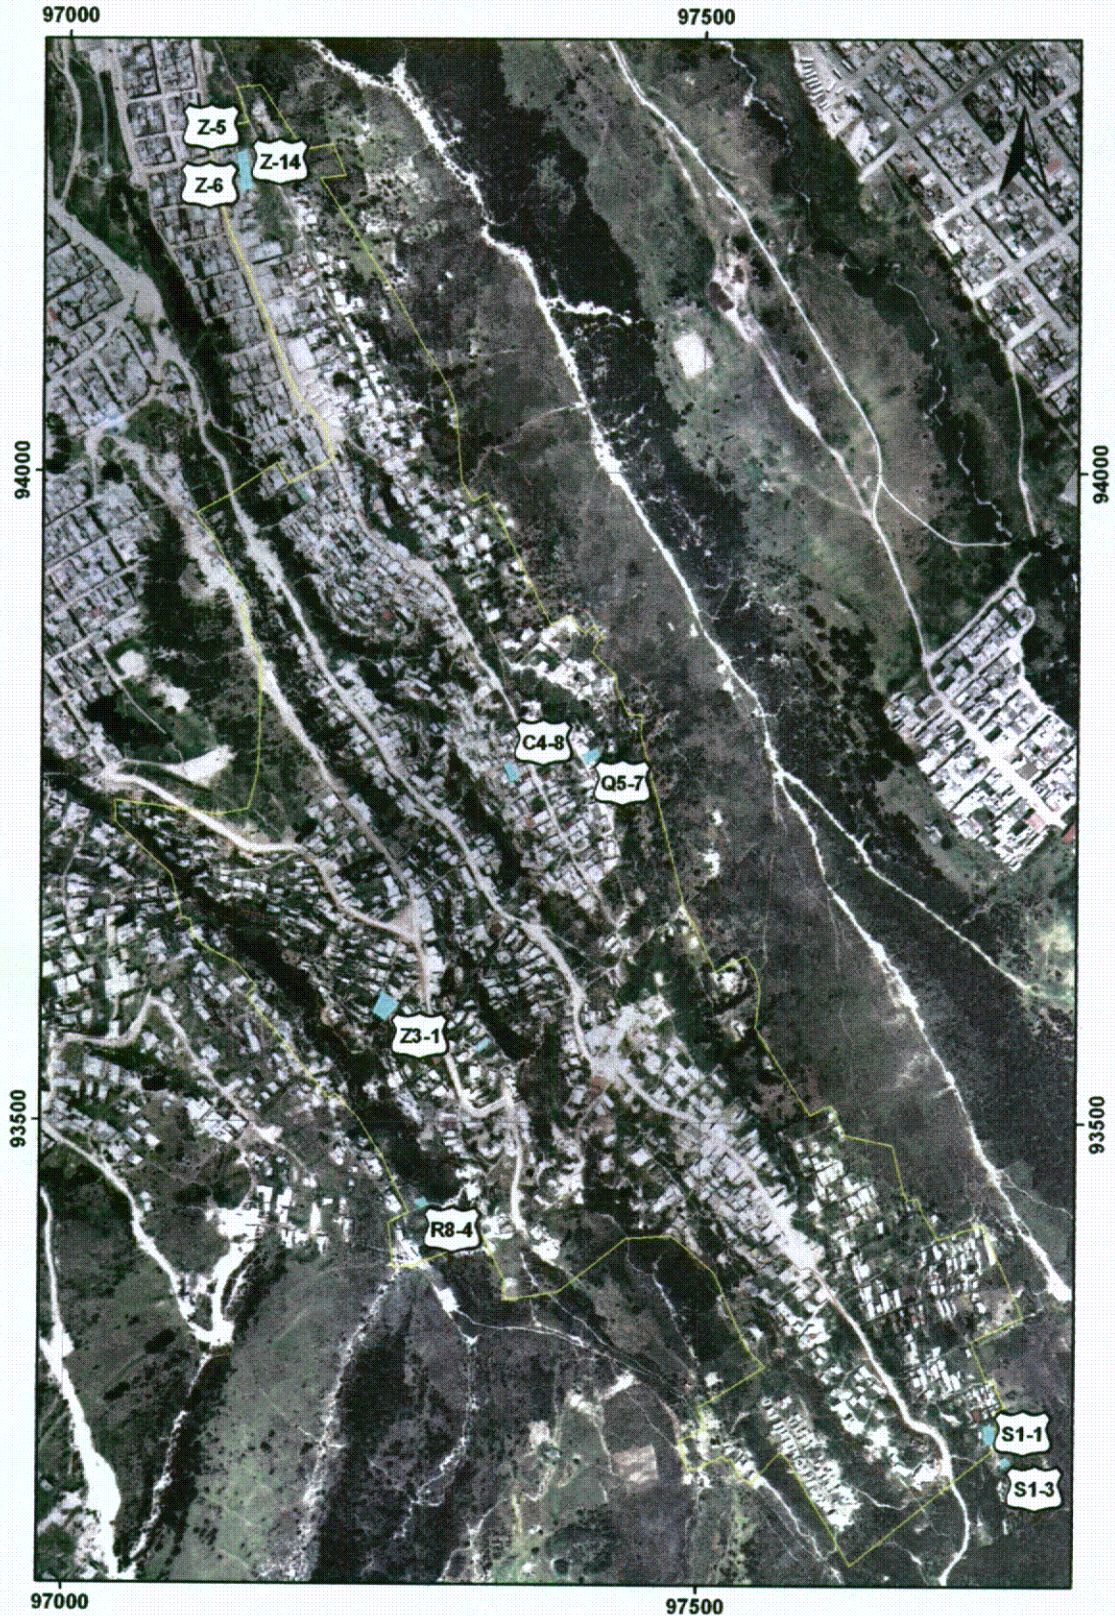
*Figura 1. Localización de las familias recomendadas para evacuación.*

Teniendo en cuenta las observaciones de campo, para el presente diagnóstico se evaluaron 11 viviendas cuya habitabilidad se ve comprometida en el corto plazo debido a la acción constante de procesos de inestabilidad generalizados en el sector de Nueva Esperanza, como se relaciona en la Tabla 1 y en la Figura 1.

Después de realizar la evaluación técnica de las 9 viviendas contenidas en la Tabla 1, identificando los predios que presentan afectación comprometiendo su habitabilidad en el corto plazo, se recomienda llevar a cabo la evacuación definitiva de las familias que ocupan esos inmuebles (véanse Tabla 1 y Figura 1).
