DIRECCIÓN DE PREVENCIÓN Y ATENCIÓN DE EMERGENCIAS

EMERGENCIA No. ____
DIAGNÓSTICO TÉCNICO No. DI- 2490
COORDINACIÓN TÉCNICA

DIRECCIÓN:	Calle 73B Sur No. 1F-17 Este	ÁREA DIRECTA:	0.1 Hectáreas		
BARRIO:	Salazar Salazar	POBLACIÓN ATENDIDA:			
UPZ:	57 Gran Yomasa	FAMILIAS	1	ADULTOS	1
LOCALIDAD:	5 Usme	PREDIOS EVALUADOS	1	NIÑOS	-

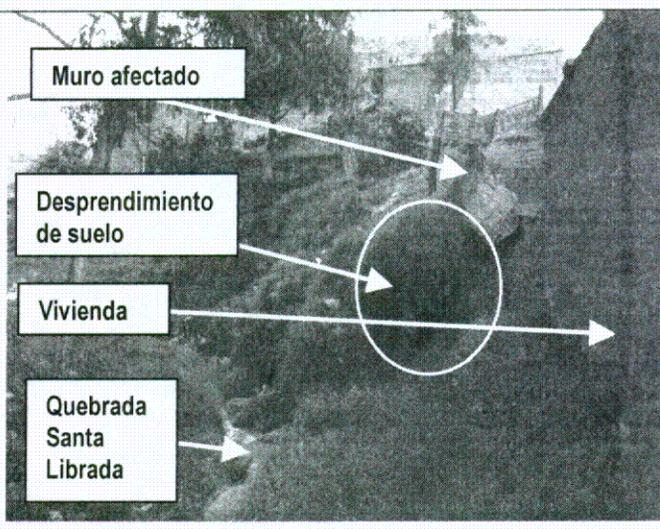
Desprendimiento de suelo en el talud de la margen izquierda de la quebrada Santa Librada (y zona de ronda) causado por la saturación del talud y que afectó la parte lateral posterior de la vivienda de un nivel con nomenclatura Calle 73B Sur No. 1F-17 Este (Ver Figura 1), y construida en la parte anterior con muros en ladrillo no confinados, tejas en zinc, cimentación en concreto ciclópeo y en la parte posterior en materiales de recuperación. Es de anotar que durante la visita la vivienda no se encontraba habitada por lo que no fue posible realizar una inspección al interior de la vivienda; sin embargo, exteriormente no se observaron daños o afectaciones en la parte anterior de la vivienda que comprometan la habitabilidad en la misma.

Fotografía 1 Detalle del desprendimiento y afectación del muro de cerramiento la vivienda

#	NOMBRE(Cabeza Hogar)	DIRECCIÓN	TELÉFONO	P	A	N	DAÑOS EN VIVIENDA
1	Amparo Sánchez	Calle 73B Sur No. 1F-17 Este		1	1	-	Deterioro del muro lateral de la parte posterior de la vivienda (construido en tejas de zinc).

Realizar las reparaciones del cerramiento por el propietario.
