DIRECCION DE PREVENCION Y ATENCION DE EMERGENCIAS

DIAGNÓSTICO TECNICO No. DI-2491

1. LOCALIZACION

LOCALIDAD	3 - Santa Fe
UPZ	96 Lourdes
BARRIO	El Dorado Centro Oriental
DIRECCIÓN	Transversal 7 No. 4 A - 32
POBLACIÓN BENEFICIADA	30 predios, 30 familias, 200 personas aproximadamente
AREA	5.0 Ha
FECHA VISITA	Julio y Agosto de 22 de 2005

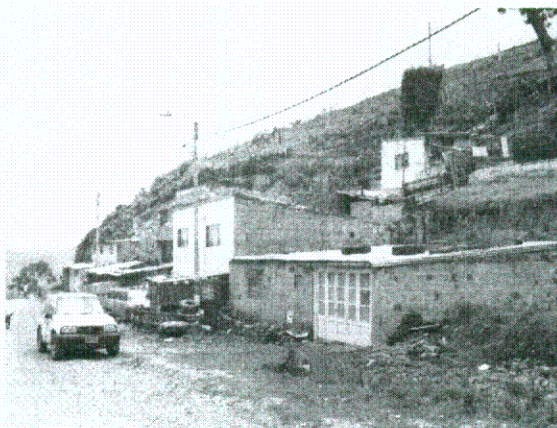
Las viviendas con nomenclatura Transversal 9 A Este con Carrera 3 Sur (nomenclatura nueva) o 6 Sur (nomenclatura antigua), están localizadas en la parte baja de una ladera de pendiente vertical a casi vertical, de aproximadamente 8.0 metros de altura y de 100 metros de longitud (ver **Figura 1**), constituido superficialmente por un suelo residual areno arcilloso cubierto por pastos y material rocoso (areniscas y arcillolitas), fracturado, pero en aceptables condiciones de estabilidad. En la parte alta del escarpe en mención, se presenta un inadecuado manejo de aguas lluvias y servidas, con evidencia de caída de bloques de carácter local y de baja magnitud (ver **Fotografía 1**), fenómeno de inestabilidad que no compromete la habitabilidad y estabilidad de las viviendas localizadas en este sector.

FOTOGRAFIA 1. VIVIENDAS LOCALIZADAS PARTE BAJA DE UNA LADERA DE PENDIENTE CASI VERTICAL.

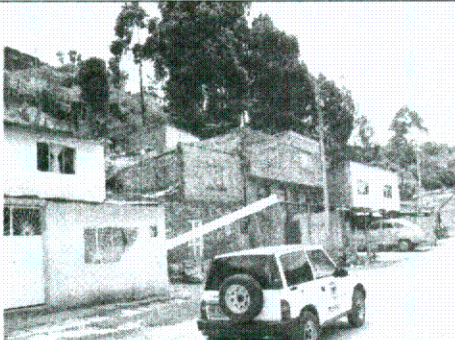
DIRECCIÓN (NUEVA)	TRANSV. 9 A ESTE No. 3 – 95 SUR
DIRECCIÓN (ANTIGUA)	TRANSV. 9 A ESTE No. 6 – 21 SUR
PROPIETARIO	OCTAVIO GOMEZ

<p>Construcción de dos (2) pisos, en mampostería simple, estructura en madera y tejas de zinc, sin afectación estructural de la vivienda.</p> <p>Localmente y hacia la parte posterior de la vivienda se ha presentado la caída esporádica de bloques de tamaño heterométrico, producto de la modificación original de la geometría de la ladera con la ejecución de cortes de pendiente casi vertical, aparentemente para la adecuación del terreno para la construcción de la vivienda.</p>

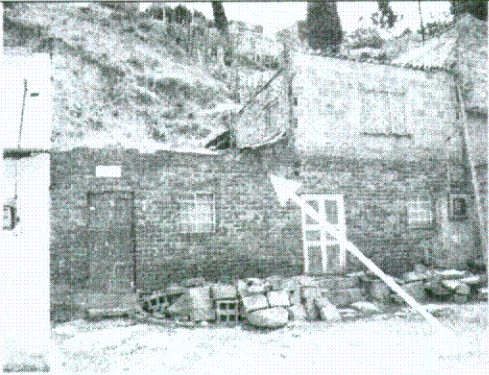
DIRECCIÓN (NUEVA)	-
DIRECCIÓN (ANTIGUA)	TRANSV. 9 A ESTE No. 6 - 15 SUR
PROPIETARIO	SEGUNDO RUBEN GUPASACHOA.

<p>Construcción de dos (2) pisos, en mampostería simple, tejas de zinc, sin afectación estructural de la vivienda</p> <p>Localmente y hacia la parte posterior de la vivienda se ha localiza un talud constituido por areniscas y arcillolitas principalmente, en donde se observa la modificación de la ladera para la construcción de la vivienda, pero en aceptables condiciones de estabilidad.</p>
DIRECCIÓN (NUEVA)	TRANSV. 9 A ESTE No. 3 - 93 SUR
DIRECCIÓN (ANTIGUA)	TRANSV. 9 A ESTE No. 6 - 05 SUR
PROPIETARIO	ANGEL CUSTODIO

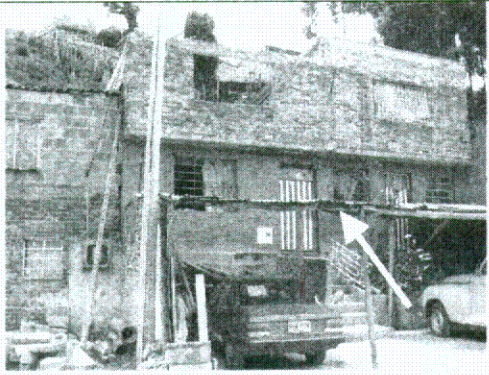
<p>Construcción de dos (2) pisos, en mampostería simple, placa entrepiso en concreto y cubierta en teja de zinc, sin afectación estructural de la vivienda.</p> <p>Hacia la parte posterior de la construcción se presenta un talud de corte de 5 m de altura y 10 m de longitud aproximadamente constituido por material rocoso (arcillolitas y areniscas), en aceptables condiciones de estabilidad.</p>

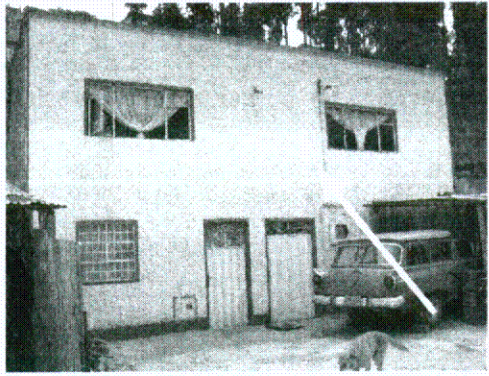
DIRECCIÓN (NUEVA)	TRANSV. 9 A ESTE No. 3 - 89 SUR
DIRECCIÓN (ANTIGUA)	-
PROPIETARIO	MARIA ROSALÍA REINA

<p>Vivienda de dos (2) niveles, en mampostería simple y cubierta en teja de zinc; sin afectación estructural de la construcción.</p> <p>Localizada parte baja de una ladera de pendiente inclinada, constituida por material rocoso cubierto por pastos.</p>

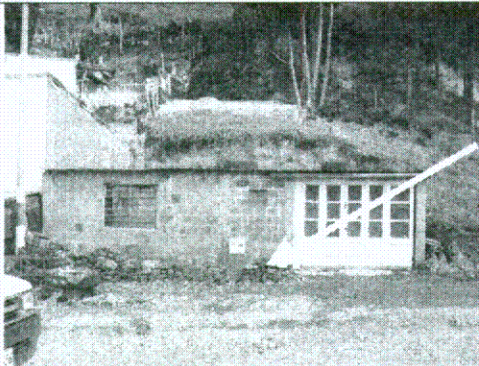
DIRECCIÓN (NUEVA)	TRANSV. 9 A ESTE No. 3 – 83 SUR
DIRECCIÓN (ANTIGUA)	-
PROPIETARIO	-

<p>Construcción de un (1) piso, en mampostería simple, tejas de zinc, sin afectaciones aparentes en muros externos e internos.</p> <p>Hacia la parte posterior de la construcción se localiza una ladera de pendiente inclinada, cubierta por pastos, sin procesos de inestabilidad que comprometan la habitabilidad y estabilidad de la vivienda.</p>

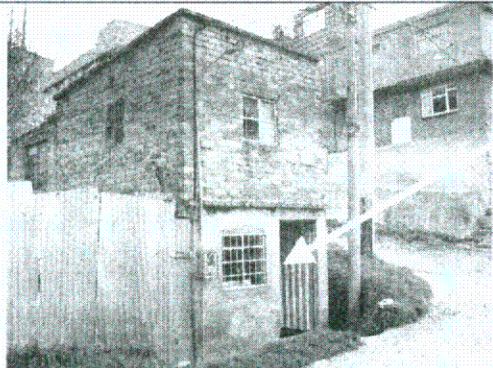
DIRECCIÓN (NUEVA)	TRANSV. 8 ESTE No. 3 – 05 SUR
DIRECCIÓN (ANTIGUA)	TRANSV. 8 ESTE No. 4 A – 05 SUR
PROPIETARIO	OCTAVIO GOMEZ

<p>Construcción de dos (2) pisos, en mampostería simple, tejas de zinc, sin afectación estructural en muros externos e internos.</p> <p>Localmente, la vivienda se encuentra localizada en un terreno de pendiente ligeramente ondulada, y hacia la parte posterior y a unos 10 m aproximadamente se observan evidencias de procesos de erosión debido al inadecuado manejo de aguas lluvias desde la parte alta del talud.</p>

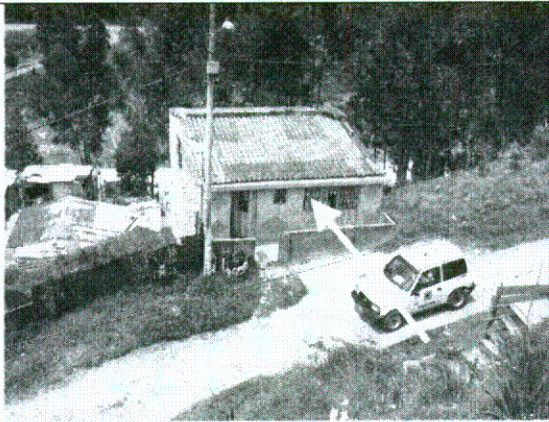
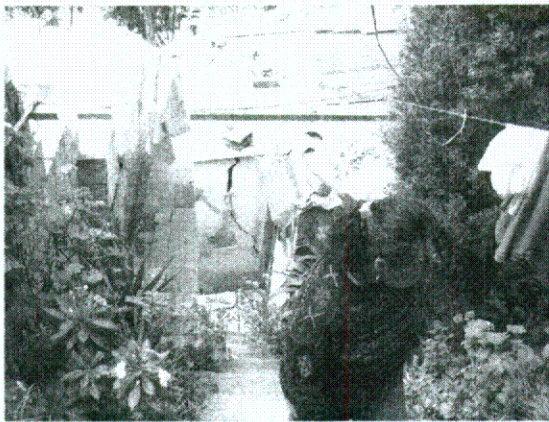
DIRECCIÓN (NUEVA)	TRANSV.8 ESTE No. 3 – 45 SUR
DIRECCIÓN (ANTIGUA)	TRANSV. 8 ESTE No. 4 A – 38 SUR
PROPIETARIO	GLADIS CECILIA MARTINEZ

<p>Construcción de dos (2) niveles, en mampostería simple y estructura de la cubierta en madera y teja de zinc.</p> <p>Exteriormente, se presenta en la vivienda fisuras en los muros del antejardín debido a deficiencias constructivas (sin traslape) y a nivel interno fisuras en los muros divisorios sin afectar al momento de la visita la habitabilidad y estabilidad de la vivienda. Las grietas están asociadas a un asentamiento diferencial del terreno de fundación y a deficiencias constructivas de la misma.</p> <p>Así mismo, hacia la parte posterior de la vivienda se observa una construcción de un (1) piso con grietas abiertas en los muros divisorios, indicios de un proceso de asentamiento diferencial del terreno de fundación pero de carácter local.</p>
DIRECCIÓN (NUEVA)	-

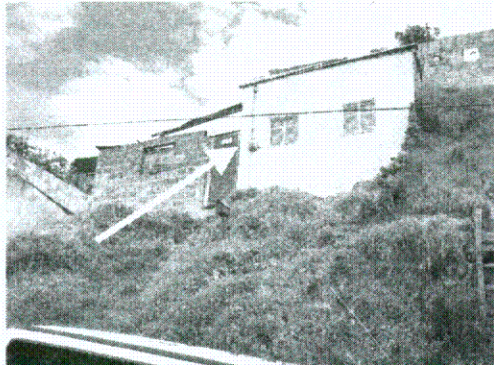
DIRECCIÓN (ANTIGUA)	TRANSV. 8 ESTE No. 4 – 41 SUR
PROPIETARIO	CLAUDIA MARCELA GIRALDO

<p>Vivienda de un (1) piso, en mampostería simple, estructura en madera y tejas de zinc. Hacia la parte posterior de la vivienda se observa un talud de aproximadamente tres (3) m de altura por seis (6) m de longitud, producto de la adecuación del terreno para la construcción de la vivienda y afectado por un proceso de erosión que no compromete la habitabilidad y estabilidad de la vivienda.</p>

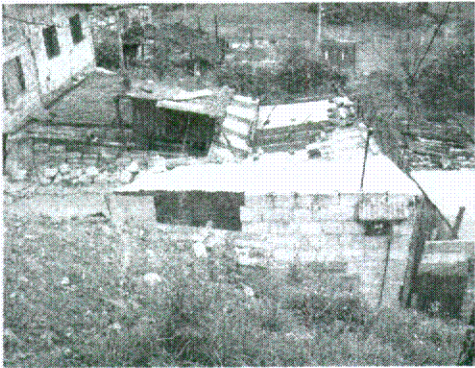
DIRECCIÓN (NUEVA)	-
DIRECCIÓN (ANTIGUA)	TRANSV.8 ESTE No. 0 - 38 SUR
PROPIETARIO	JORGE RINCON

Vivienda de un (1) piso, en mampostería simple, estructura en madera y tejas de zinc, localizada hacia la parte baja de una talud de aproximadamente 3 m de altura por 10 m de longitud, afectado por un proceso de erosión debido al deficiente manejo de las aguas lluvias desde la parte alta del talud y la pendiente del mismo, situación que no afecta la habitabilidad y estabilidad de la vivienda.
DIRECCIÓN (NUEVA)	-
DIRECCIÓN (ANTIGUA)	TRANSV.8 ESTE No. 0 - 30 SUR
PROPIETARIO

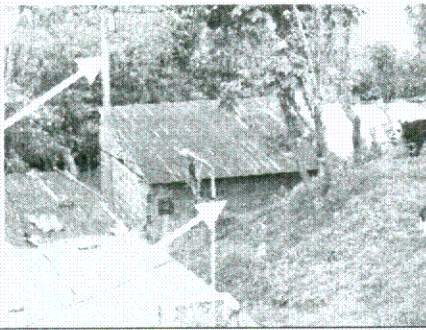
Vivienda de un (1) piso, en mampostería simple, estructura en madera y tejas de zinc. Hacia la parte posterior de la vivienda se observa un talud de aproximadamente tres (3) m de altura por diez (10) m de longitud, con un deficiente manejo de aguas lluvias desde la parte alta del talud, pero en aceptables de condiciones de estabilidad.

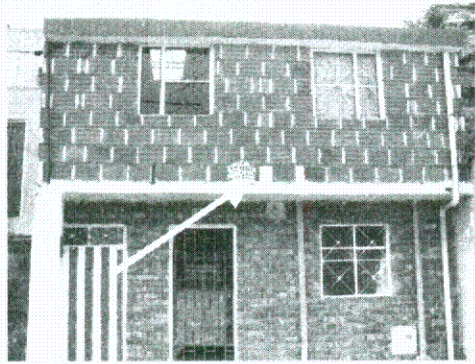
DIRECCIÓN (NUEVA)	-
DIRECCIÓN (ANTIGUA)	TRANSV.8 ESTE No. 0 - 37 SUR
PROPIETARIO

Vivienda de dos (2) pisos, en mampostería simple, estructura en madera de la cubierta y tejas de zinc. Hacia la parte posterior de la vivienda se observa un talud de aproximadamente 10 m de altura por 10 m de longitud, con un deficiente manejo de aguas lluvias desde la parte alta del mismo.

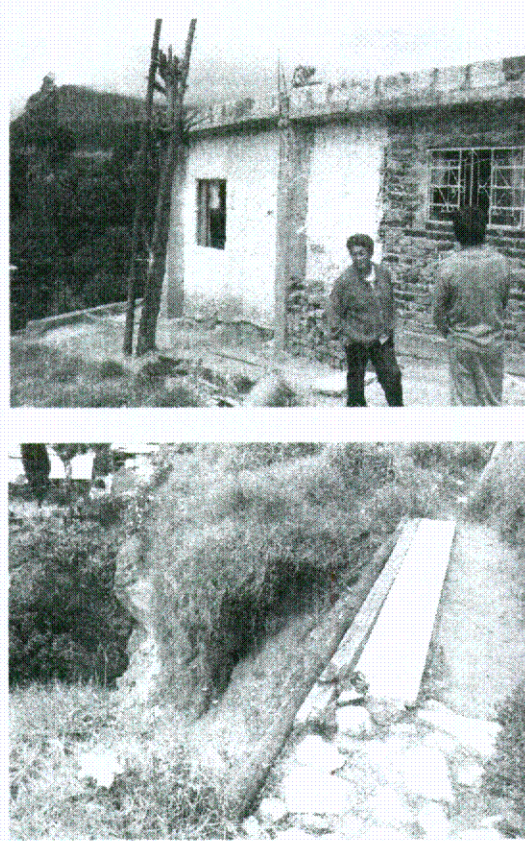
DIRECCIÓN (NUEVA)	TRANSV.8 ESTE No. 3 – 40 SUR
DIRECCIÓN (ANTIGUA)	TRANSV. 8 ESTE No. 4 A – 39 SUR
PROPIETARIO	MARIBEL COJI

<p>Hacia la parte alta de una ladera de fuerte pendiente se localiza una vivienda de un (1) piso, en mampostería simple y muro confinado, con placa en concreto. Hacia la parte posterior de la misma se observa un escarpe rocoso de aproximadamente 3 m de altura por 10 m de longitud, construido para la adecuación del terreno para el emplazamiento de la vivienda.</p> <p>Se presentan fisuras en muros externos e internos de la construcción, asociado probablemente al fenómeno de inestabilidad que se presentó en el escarpe en mención y que afectó la vivienda habitada por el señor Héctor Díaz, ubicada en la antigua Transversal 8 Este No. 4A – 46 Sur, la cual fue atendida por la DPAE emitiendo el Diagnóstico Técnico de Emergencia No. DI-2054 del cual se remitió copia a la Alcaldía Local de Santa Fe mediante el oficio No. 2-04377 (RO-11792) del 17 de agosto de 2004. En dicho diagnóstico se reporta el deslizamiento de material orgánico y capa vegetal que afectó la vivienda del Señor Díaz y el camino peatonal ubicados en la parte baja y alta del talud, respectivamente. Al parecer el movimiento fue generado por la saturación del material superficial (suelo) por infiltración de las aguas lluvias. Dentro de los riesgos asociados se destaca la probabilidad de deslizamiento de otra parte de material suelto de la parte alta del talud que puede afectar otras vivienda, como la perteneciente a la señora Maribel Coji. Finalmente, se recomendó entre otras incluir el sitio en la base de datos de diseños de emergencia.</p> <p>Con base en la situación de emergencia antes mencionada y en las recomendaciones del DI-2054, la DPAE elaborará la formulación técnico-económica para la mitigación del riesgo en el sitio.</p>

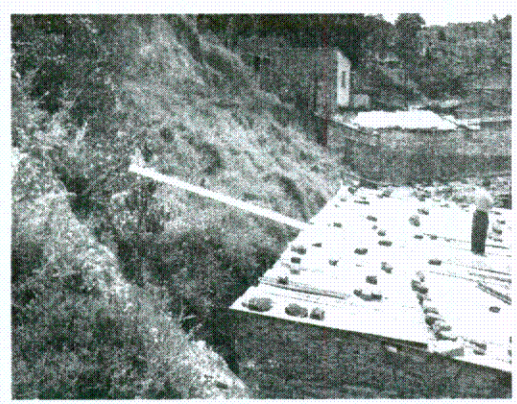
DIRECCIÓN (NUEVA)	-
DIRECCIÓN (ANTIGUA)	TRANSV.8 ESTE No. 0 – 24 SUR
PROPIETARIO	GRACIELA RODRÍGUEZ

<p>Vivienda de un (1) piso, en mampostería simple, estructura en madera y tejas de zinc, localizada hacia la parte posterior de un talud constituido por material de relleno y roca arcillosa aparentemente con evidencias de inestabilidad de carácter local (reptación), cuyo agente detonante es el deficiente manejo de aguas lluvias, que además genera problemas de humedad al interior de la vivienda, pero sin comprometer la habitabilidad y estabilidad de la misma.</p>

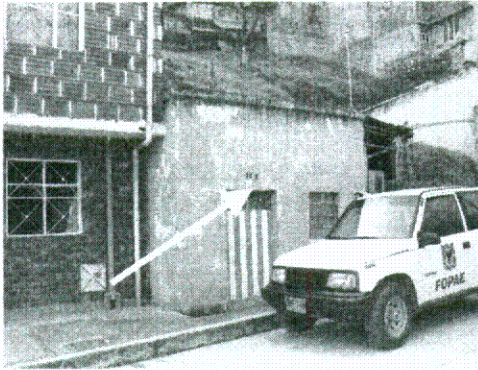
DIRECCIÓN (NUEVA)	-
DIRECCIÓN (ANTIGUA)	TRANSV. 8 ESTE No. 0 - 43 SUR
PROPIETARIO

<p>Contiguo a la vivienda antes citada se localiza una construcción de 1 piso, en mampostería simple, estructura en madera de la cubierta y tejas de zinc. Hacia la parte posterior de la vivienda se observa un talud de aproximadamente 3 m de altura por diez 10 m de longitud realizado para la construcción de la vivienda, con un deficiente manejo de aguas lluvias desde la parte alta del mismo, pero en aceptables condiciones de estabilidad.</p>
DIRECCIÓN (NUEVA)	-
DIRECCIÓN (ANTIGUA)	TRANSV. 7 ESTE No. 0 - 65 SUR
PROPIETARIO	MAXIMILIANO CHAPARRO

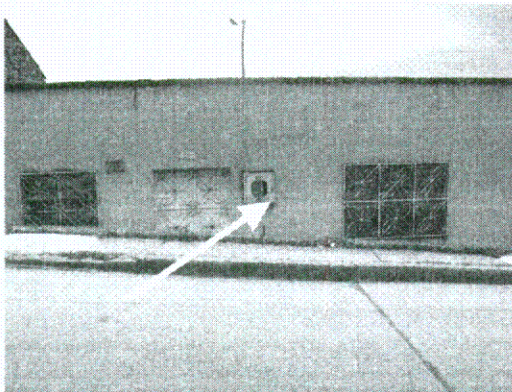
<p>Vivienda de un (1) piso, en mampostería simple, estructura en madera de la cubierta y tejas de zinc. Hacia la parte posterior de la vivienda se observan fisuras en los muros internos debido a la deficiente construcción de la vivienda y a la antigüedad de la misma.</p> <p>El propietario no habita la vivienda.</p>
