DIRECCIÓN DE PREVENCIÓN Y ATENCIÓN DE EMERGENCIAS

DIAGNÓSTICO TÉCNICO No. DI-2495

LOCALIDAD	5 Bosa
UPZ	85 Bosa Central
BARRIO	San Diego – Bosa
DIRECCIÓN	Carrera 80 J con calle 76 Sur, frente al Jardín Social La Esperanza
FECHA VISITA	23 de septiembre de 2005
SOLICITANTE	Comité Local de Emergencias de Bosa
AREA	100 m ²
POBLACION BENEFICIADA	470 alumnos, 42 profesores y habitantes del sector que transitan por la vía
VIGENCIA	Temporal mientras no se modifiquen significativamente las condiciones físicas del sector o se realicen obras de mitigación.

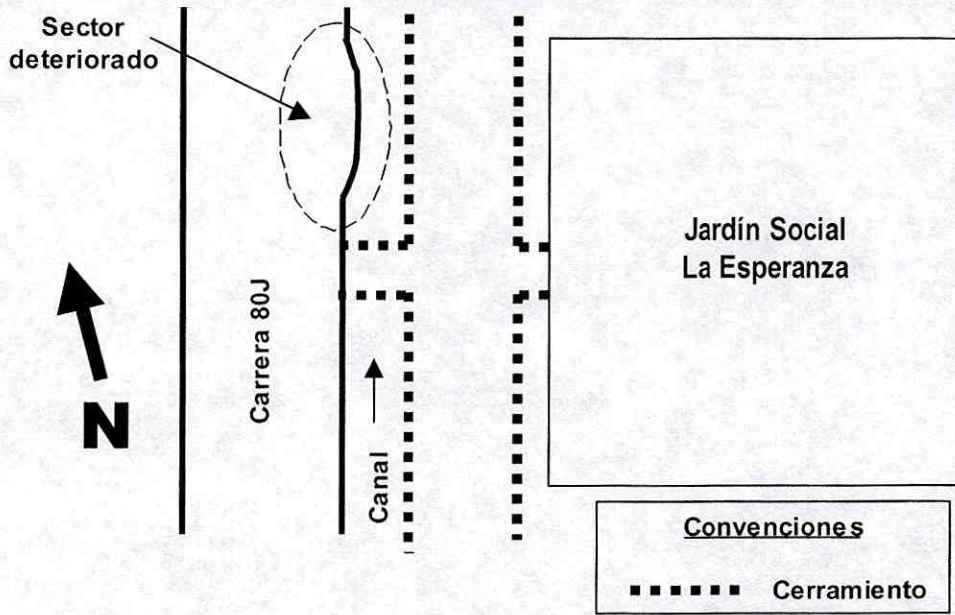
Figura 1 Esquema de localización del sector objeto del presente diagnóstico técnico

En el costado oriental de la vía correspondiente a la carrera 80J con calle 76 Sur (frente al Jardín Social La Esperanza) de la Localidad de Bosa, se presenta un hundimiento en forma de media luna de aproximadamente 40 cm de profundidad y 25.0m de longitud, generado por la ausencia de una estructura de contención apropiada para soportar los empujes laterales que ocasionan los vehículos que transitan por el sector (Fotografía 1 y Figura 1).

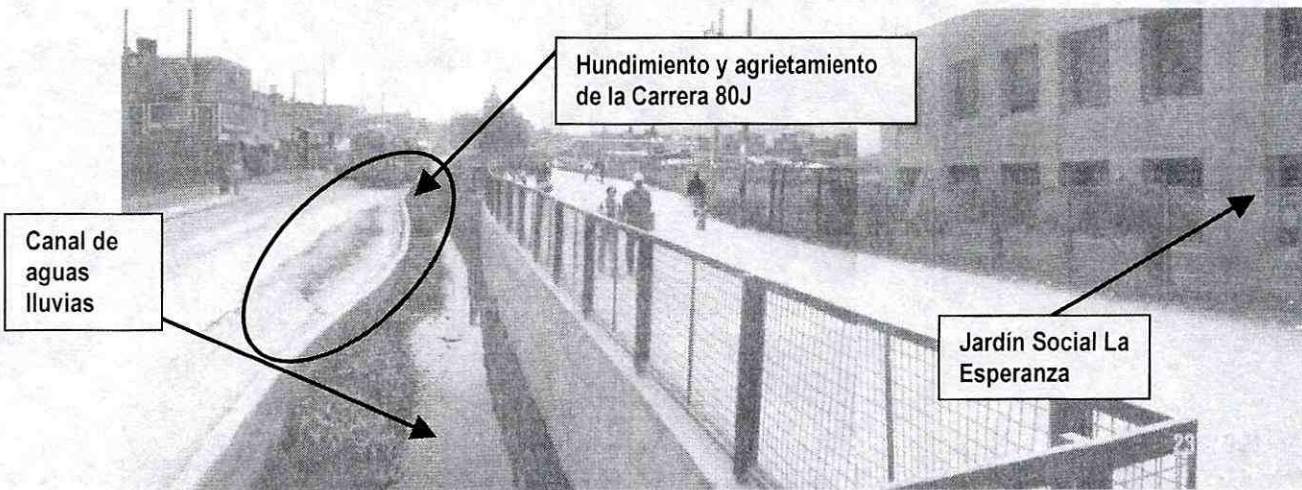
Fotografía 1 Vista general del deterioro que presenta la Carrera 80J frente al Jardín Social La Esperanza (Sentido Sur - Norte)

Los daños que se presentan en el costado oriental de la vía vehicular de la Carrera 80J frente al Jardín Social la Esperanza, en el Barrio San Diego de la Localidad de Bosa consisten en un hundimiento en forma de media luna ocasionado por la ausencia de una estructura de contención apropiada para las condiciones del sitio.

En vista de los anterior, se recomienda implementar obras de contención en el costado oriental de la vía vehicular de la Carrera 80J frente al Jardín Social la Esperanza, en el Barrio San Diego de la Localidad de Bosa.

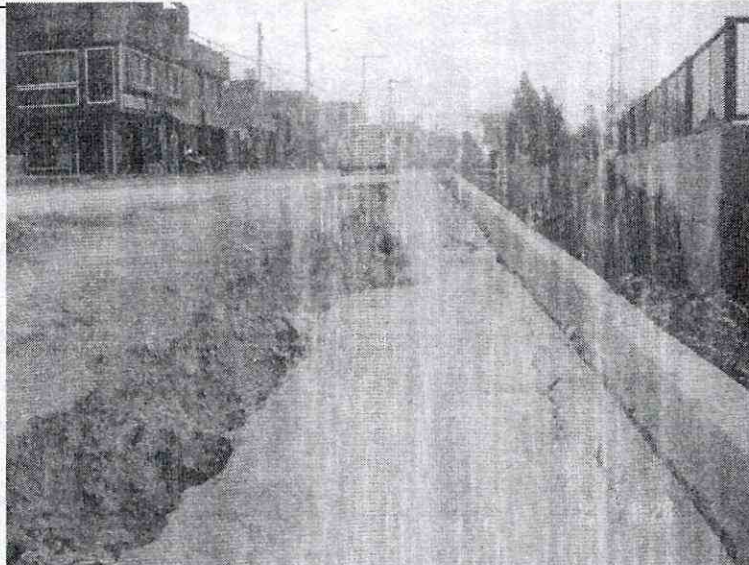
Durante la visita se pudo observar que la estructura de la vía se encuentra conformada por capas de materiales granulares y de concreto asfáltico (Ver Fotografía 2), la cual se encuentran confinada por medio de un sardinel de aproximadamente 70cm de altura (Ver Fotografía 2). La vía colinda con un canal de aguas lluvias.

En la actualidad el deterioro de la vía no compromete la estabilidad la planta física del Jardín Social La Esperanza ya que este se encuentra ubicado del otro costado del canal de aguas lluvias; sin embargo, en el sardinel de la vía se han comenzado a generar fisuras que evidencian su posible colapso, afectando tanto el canal de aguas lluvias como el tránsito de los vehículos.

Fotografía 2 Detalle del hundimiento y agrietamiento que presenta la Carrera 80 J con calle 76 Sur, frente al Jardín Social La Esperanza (Sentido Sur – Norte)

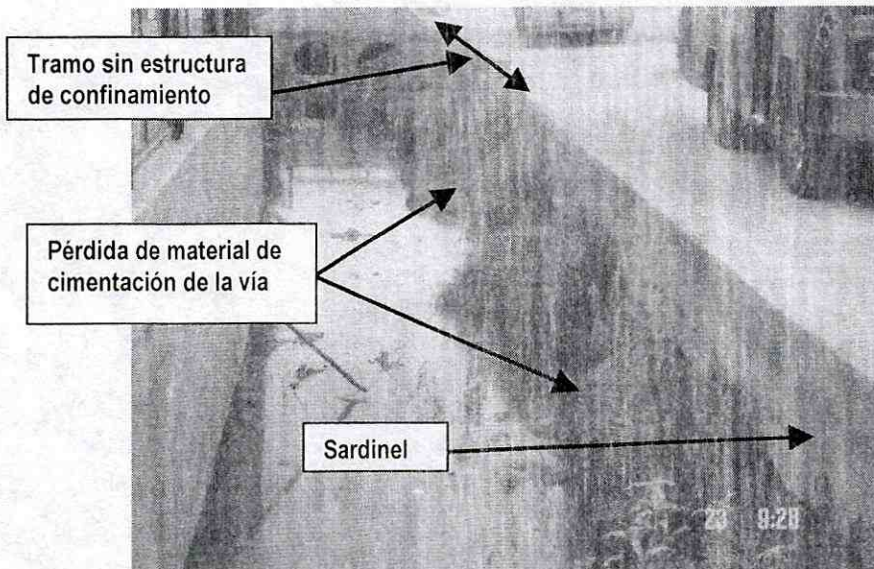
Al sur de este sitio antes descrito existe un sector de la vía que adolece de una estructura de confinamiento lo cual ocasionará el deterioro de la vía, tal como está sucediendo en el sitio antes citado (Ver Fotografía 3).

Fotografía 3 Detalle del hundimiento y agrietamiento que presenta la Carrera 80 J con calle 76 Sur, frente al Jardín Social La Esperanza (Vista en sentido Norte – Sur)

Al sur del sitio antes descrito, existe un sector de la vía que adolece de confinamiento; razón por la cual se considera que en dicho sitio se presentarán daños similares a los ya descritos en el párrafo anterior.
