DIRECCIÓN DE PREVENCIÓN Y ATENCIÓN DE EMERGENCIAS

DIAGNÓSTICO TÉCNICO No. DI- 2502
COORDINACIÓN TÉCNICA

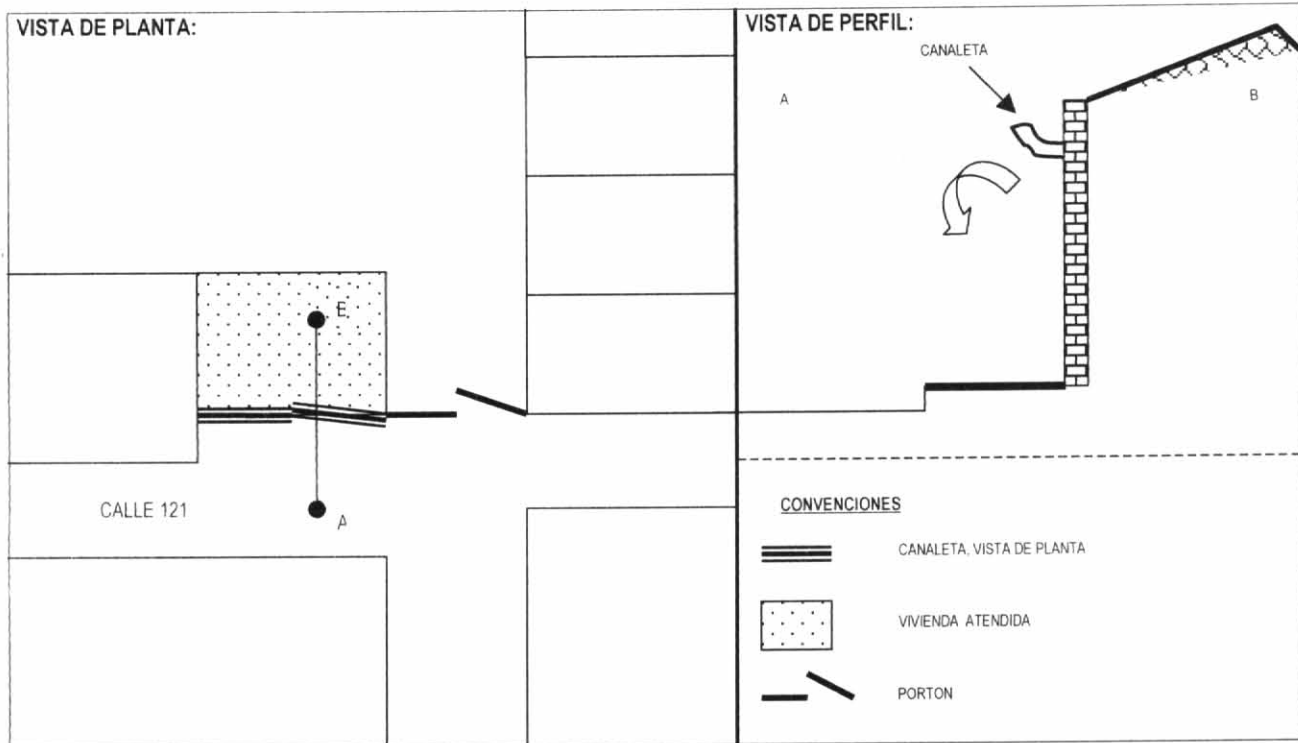
3 ESQUEMA

DESCRIPCIÓN Y CAUSAS: La vivienda ubicada en la Calle 121 #91C-59 del barrio Suba Rincón (Localidad Suba) tiene una canaleta recolectora de aguas lluvias en la parte frontal, construida en cemento, a la cual no se le observa ningún tipo de refuerzo ni soporte (en voladizo). Parte de la Canaleta presenta desplome y amenaza con colapsar sobre el andén de dicha vivienda, que no presenta ninguna afectación adicional visible.

Si no se realiza el retiro de la canaleta a la mayor brevedad, va a colapsar por su propio peso, con la posibilidad de causar lesiones a algún transeúnte.

Es necesario que el propietario retire la canaleta a la mayor brevedad posible; la familia que ocupa el predio en mención se comprometió a realizar esta labor el día sábado 30 de Octubre.
