**DIAGNOSTICO DI-2505
COORDINACIÓN TÉCNICA**

DIRECCIÓN : Carrera 1 A No.100 – 11 Sur Int. 4 (Cantarrana)

FECHA : Octubre 12 de 2005

TIPO : Estructural - Remoción en masa

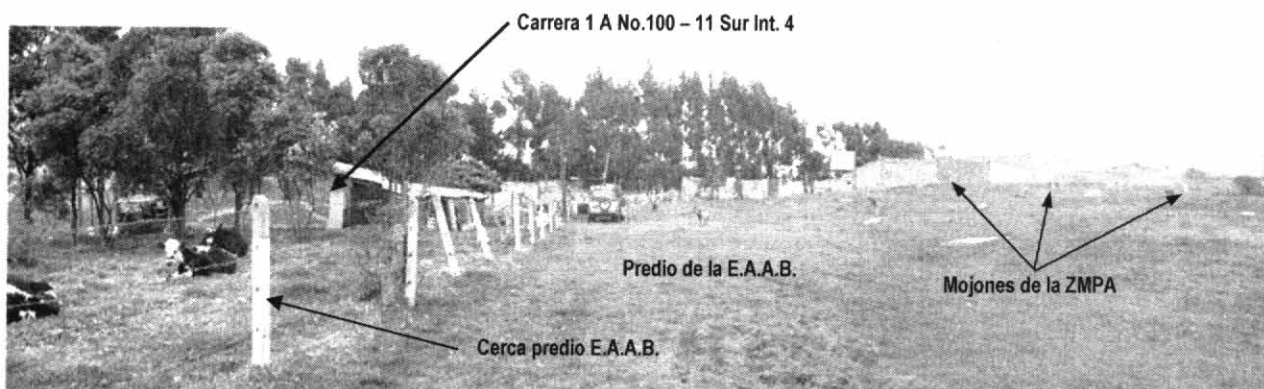
Con base en la inspección visual se logró apreciar que al oriente del predio de la señora Carme Elisa Castro (Carrera 1 A No.100 – 11 Sur Int. 4), se localizan los mojones que delimitan la Zona de Manejo y Preservación Ambiental ZMPA, que corresponden posiblemente al río Tunjuelo, la quebrada Yomasa o la zona de influencia directa del Proyecto Cantarrana Véase Fotografía 1). Situación que no fue posible comprobar, en el momento de la evaluación técnica. (Véase Registro Fotográfico).

Fotografía 1. Localización del predio de la señora Carme Elisa Castro, ubicado en la Carrera 1 A No.100 - 11 Sur Int. 4, además de la ZMPA de propiedad de la E.A.A.B.

- De igual forma se le solicita a la Empresa de Acueducto y Alcantarillado de Bogotá que es la entidad competente de la definición y por consiguiente afectación de las zonas de Ronda y las Zonas de Manejo y Preservación Ambiental de los cuerpos de Agua localizados en el Distrito Capital y por ser de su competencia, informar a esta entidad, si el predio de la señora Carmen Elisa Castro, ubicado en la Carrera 1 A No.100 – 11 Sur Int. 4 se encuentra dentro de la ZMPA del río Tunjuelo, quebrada Yomasa o la zona de influencia directa del Proyecto Cantarrana, a su vez, si dentro de estos proyectos se contempla la adquisición de los predios afectados por la ZMPA de los cuerpos de agua o la zona de influencia directa del Proyecto Cantarrana.

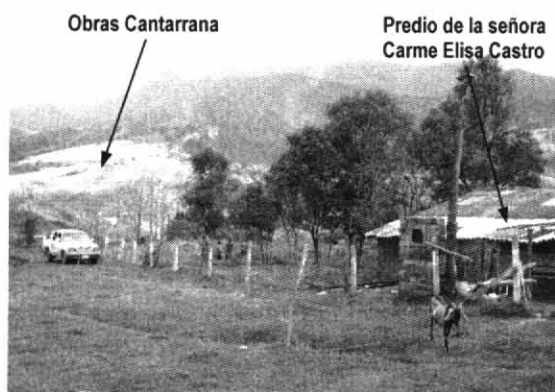
Según comentarios de la Familia Flautero, los daños en la vivienda se incrementaron con el inicio y ejecución de las obras del Proyecto Cantarrana, debido a las explosiones realizadas diariamente en la ejecución de las obras; las cuales trascienden en la vivienda agudizando cada vez más la inestabilidad de la misma. Situación que no fue posible comprobar, en el momento de la evaluación técnica, sin embargo se reitera que la DPAE no tiene dentro de su competencia la de establecer juicios de responsabilidades sobre intervenciones y/o afectaciones en predios privados. (Véase Registro Fotográfico).

Fotografía 2. Predio de la señora Carme Elisa Castro y zona donde se desarrollan las obras del proyecto Cantarrana.

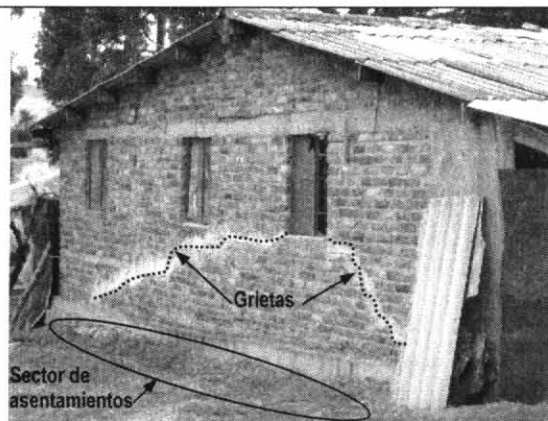
Los procesos de inestabilidad o fenómenos de remoción en masa que fueron identificados en la visita técnica y que en la actualidad afectan la vivienda, corresponden a asentamientos de la cimentación, los cuales han generado grietas en los muros de la vivienda. De igual forma se aprecian deficiencias constructivas en la cimentación y otros elementos como son muros y los pisos de la edificación. (Véase Registro Fotográfico).

Fotografía 3. Asentamientos y grietas observadas en el muro exterior del costado sur de la vivienda de la señora Carme Elisa Castro

- Evacuar definitivamente e incluir en el Programa de Reasentamiento de Familias Ubicadas en Zona de Alto Riesgo No Mitigable con prioridad técnica uno (1), la familia de la señora Carmen Elisa Castro, ubicada en la Carrera 1 A No.100 – 11 Sur Int. 4.

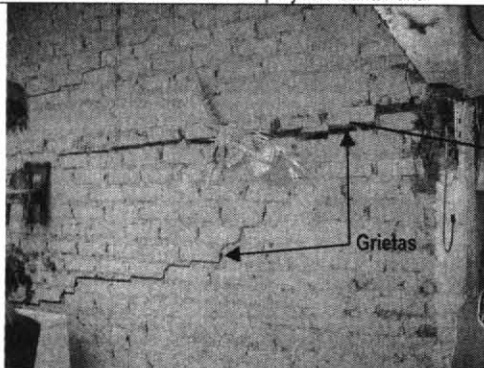
Fotografía 4. Grietas observadas en el muro interior, el cual confina la habitación principal de la vivienda de la señora Carme Elisa Castro.

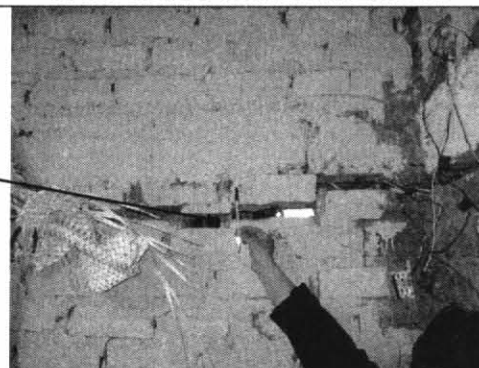
Fotografía 5. Grietas observadas en el muro interior, el cual confina la habitación principal de la vivienda de la señora Carme Elisa Castro.

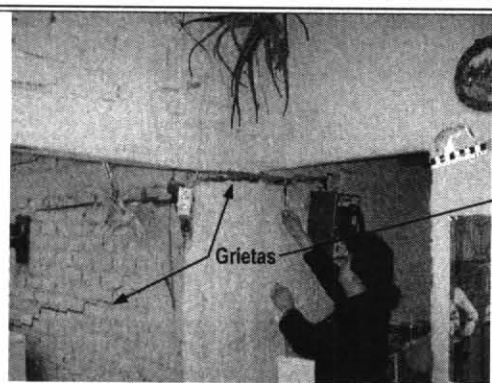
Fotografía 6. Grietas observadas en el muro interior, el cual confina la habitación principal de la vivienda de la señora Carme Elisa Castro.

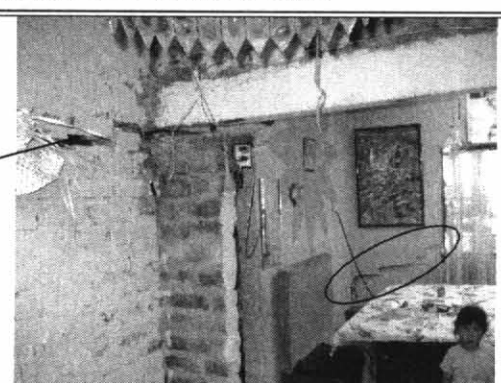
Fotografía 7. Grietas observadas en el muro interior y el muro del costado norte de la vivienda de la señora Carme Elisa Castro.

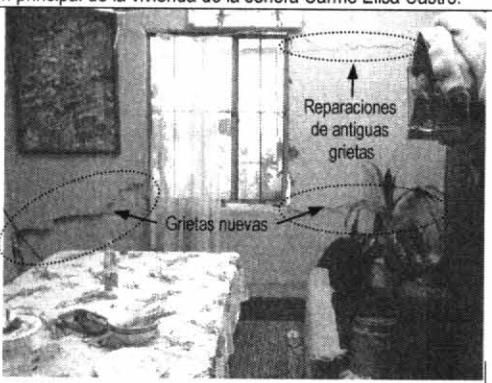
Fotografía 8. Grietas observadas en el muro exterior del costado norte, además de reparaciones de antiguas grietas en la vivienda de la referencia.

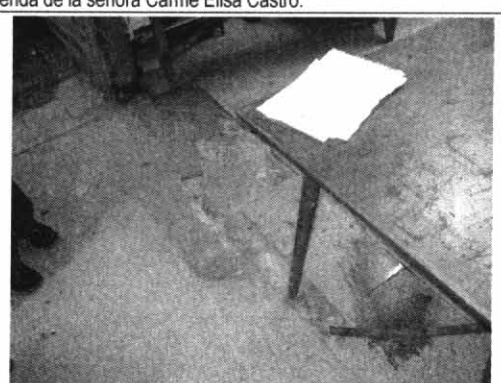
Fotografía 9. Grietas y asentamientos observadas en el piso de la vivienda de la señora Carme Elisa Castro.

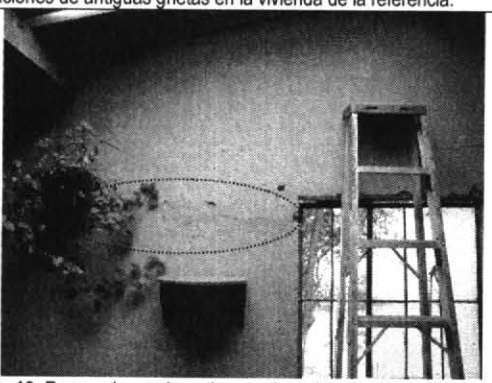
Fotografía 10. Reparaciones de antiguas grietas localizadas en la parte superior de la ventana localizada en el muro exterior del costado sur de la vivienda de la referencia.

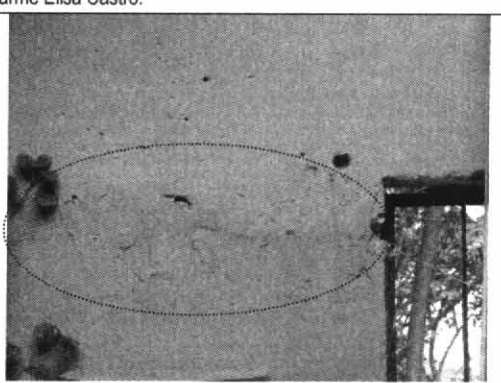
Fotografía 11. Reparaciones de antiguas grietas localizadas en la parte superior de la ventana localizada en el muro exterior del costado sur de la vivienda de la referencia.
