DIRECCIÓN DE PREVENCIÓN Y ATENCIÓN DE EMERGENCIAS

DIAGNÓSTICO TÉCNICO No. DI - 2514 COORDINACIÓN TÉCNICA

El evento consistió en el deslizamiento de material en el costado sur del talud de corte que separa los predios identificados con dirección Calle 76 Sur No. 22 - 18 y Calle 76 Sur No. 22 - 22, del Barrio Los Alpes de la Localidad de Ciudad Bolívar, propiedad de los Señores Fernando Tique y José Efraín Alape, respectivamente (Foto 1).

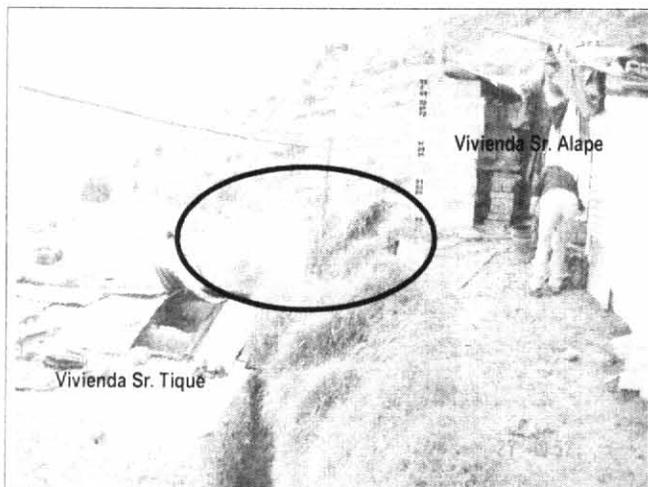
El empuje de los materiales ocasionó el colapso de una sección de 4 m del muro lateral de la habitación ubicada en el costado occidental de la vivienda del Señor Tique, así como de la cubierta de este sector de la vivienda, conformada por tejas de zinc soportadas por elementos en madera (Fotos 1 y 2).

Foto 1. Aspecto del talud de corte que separa los predios de los Señores Tique y Alape. El óvalo señala la zona que se detalla en la Foto 2.

- Implementar por parte de los propietarios de los predios afectados (Señores Tique y Alape) las medidas para garantizar la estabilidad del talud de corte que limita ambos predios, para lo cual se debe realizar un estudio de estabilidad geotécnica del mismo.

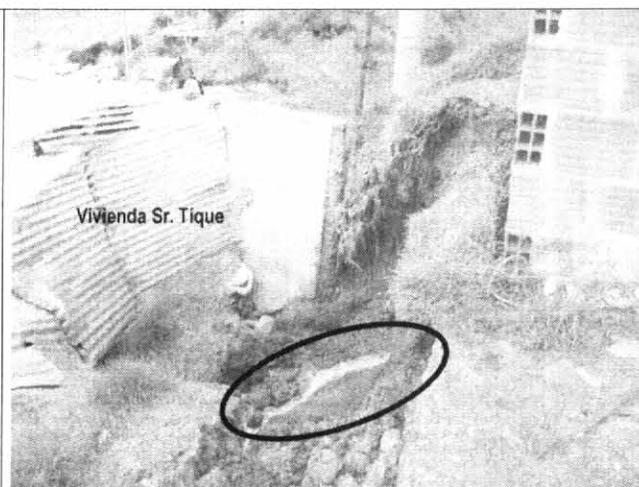
INFRAESTRUCTURA: SI [X] NO [] CUAL? Las fugas de agua se debieron a la ruptura de la tubería de alcantarillado pluvial, lo cual generó el deslizamiento.

Foto 2. Detalle del deslizamiento y las afectaciones en la vivienda del Señor Tique. El óvalo señala el flujo de agua que generó el deslizamiento.

De no implementarse las medidas necesarias para restablecer la funcionalidad de la tubería de alcantarillado afectada, así como garantizar las condiciones de estabilidad del talud de corte, pueden presentarse nuevos desprendimientos de los materiales que lo conforman, comprometiendo la estabilidad de la esquina suroccidental del predio del Señor Alape.

- Restringir el uso de la habitación del costado suroccidental de la vivienda identificada con dirección Calle 76 Sur No. 22 – 18 del Barrio Los Alpes de la Localidad de Ciudad Bolívar, propiedad del Señor Fernando Tique hasta restituir las condiciones de habitabilidad de la misma y de estabilidad del talud de corte afectado.

- Realizar por parte de la Empresa de Acueducto y Alcantarillado de Bogotá (EAAB ESP) la revisión de la red de alcantarillado pluvial afectada y definir las acciones pertinentes, de acuerdo con su competencia.
