**DIRECCIÓN DE PREVENCIÓN Y ATENCIÓN DE EMERGENCIAS**

EMERGENCIA No. \_\_\_\_  
**DIAGNÓSTICO TÉCNICO No. DI-2520**  
**COORDINACIÓN TÉCNICA**

**1 DATOS GENERALES DEL EVENTO**

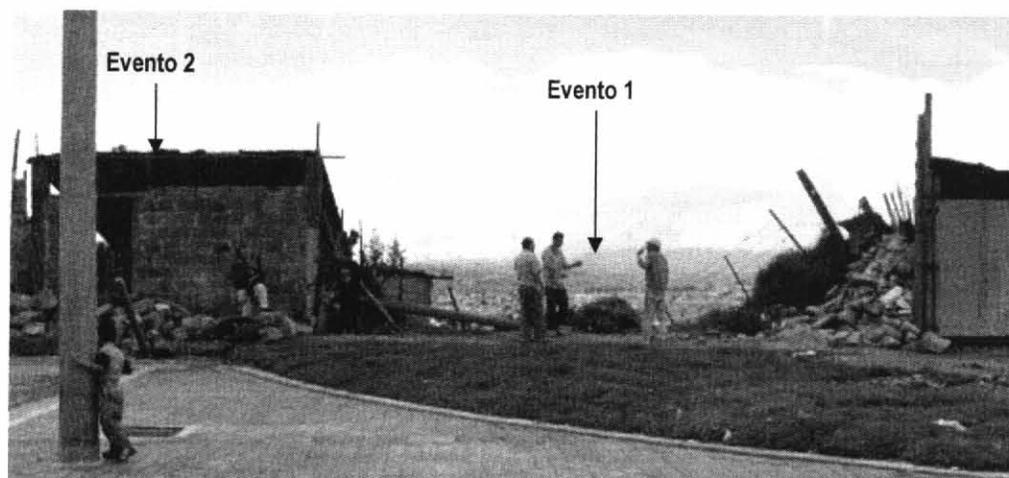
La situación reportada se puede dividir en dos eventos, que aunque tienen el mismo origen y son contiguos, son procesos independientes, por lo que se describen por separado. En la foto 1 se indica la ubicación de los sitios donde se presentaron los dos eventos, los cuales se tratarán a continuación.

Foto1. Ubicación de los dos eventos atendidos

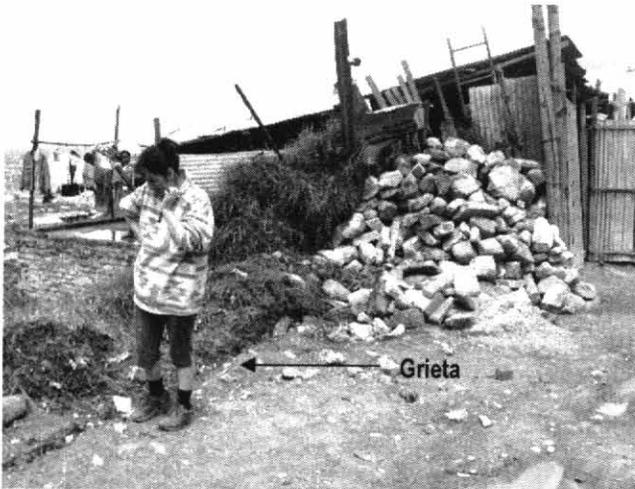
Consiste en el hundimiento del terreno en la parte superior del talud de corte ubicado sobre el costado posterior de la vivienda localizada en la carrera 2 Este No 3-40. El hundimiento se presentó en material limo arcilloso producto de rellenos antrópicos, y generó una grieta en la cresta del movimiento de aproximadamente 2 m de largo, con una abertura promedio de 30 cm y una profundidad menor a 20 cm (Ver foto 2 y 3). El movimiento desarrollado no generó ningún tipo de daño en la vivienda inferior ni en las adyacentes. La única afectación identificada se presentó en la cerca en alambre de púas que sirve de cerramiento del predio, la cual quedó sin soporte, perdiendo su verticalidad.

Foto 2. Detalle de la grieta sobre la corona del movimiento

- Sellar la grieta reportada en el evento 1 con material térreo (arcilloso) del sitio.
- Remover el bloque de roca que impactó la estructura de la vivienda del señor David Pulido.

- Los habitantes de la zona deben monitorear los cambios que se presenten en el hundimiento reportado en el evento 1. Si se presenta algún cambio importante en las condiciones de estabilidad se debe informar inmediatamente a esta Dirección para adelantar una nueva inspección y las acciones pertinentes dentro de su competencia.

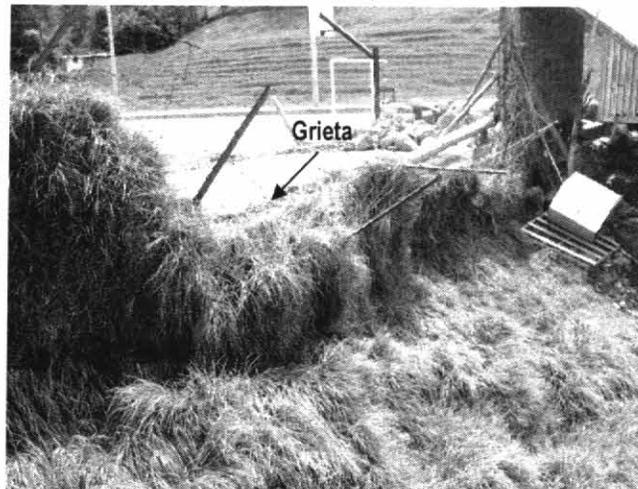
Foto 3. Hundimiento del terreno que dejó sin soporte el cerramiento

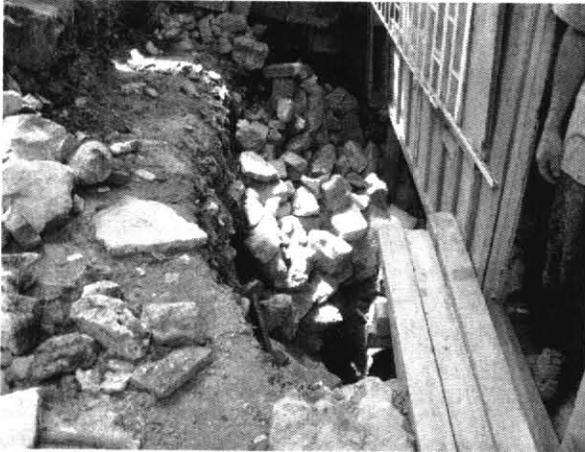
En la vivienda ubicada en la carrera 2 Este No 3-46 (adyacente a la anterior) se presentó una falla local de una porción del talud de corte vertical de 3.0 m de altura, constituido por material limo arcilloso proveniente de rellenos antrópicos, que movilizó aproximadamente 13.0 m<sup>3</sup> de material térreo (Foto 4). Dentro de los materiales removidos, estuvo la sobre carga constituida por bloques de roca de diferente tamaño, y entre esta un bloque de aproximadamente 2 metros cúbicos de volumen que impactó lateralmente una de las columnas del sistema estructural de la vivienda, produciendo una inclinación diferencial de parte de la construcción (Foto 5). El sistema estructural de la vivienda consiste en una estructura aporticada de madera (columnas y vigas en durmientes, Foto 6), que fue ligeramente afectada por el impacto de la roca. Sin embargo la estabilidad y por lo tanto la habitabilidad de la vivienda no quedó comprometida debido al empuje lateral generado por el impacto.

Foto 4. Sobre carga movilizada durante la falla del talud

Adicionalmente, la generación del evento 2 se vio favorecido por la alta susceptibilidad del corte, debido entre otras a la forma antitécnica que en éste se está desarrollando (corte verticales de 3.0 de altura expuestos al flujo superficial y subsuperficial de agua, con sobre carga y sin confinamiento).

- Implementar una estructura de contención para proteger el corte reportado en el evento 2 con un sistema adecuado de drenaje, bajo la asesoría de personal idóneo y previo trámite de los respectivos permisos.

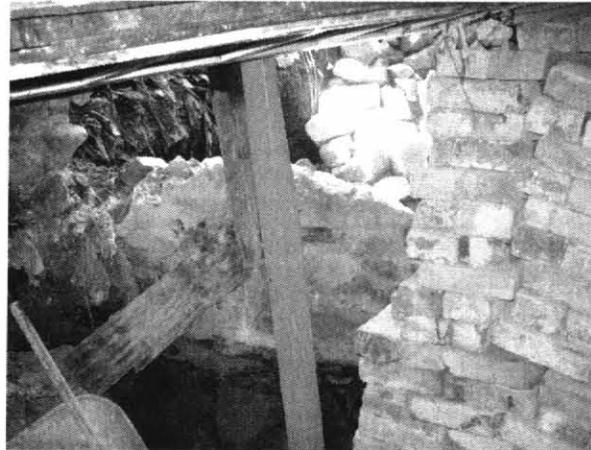
Foto 5. Bloque que impactó lateralmente una de las columnas

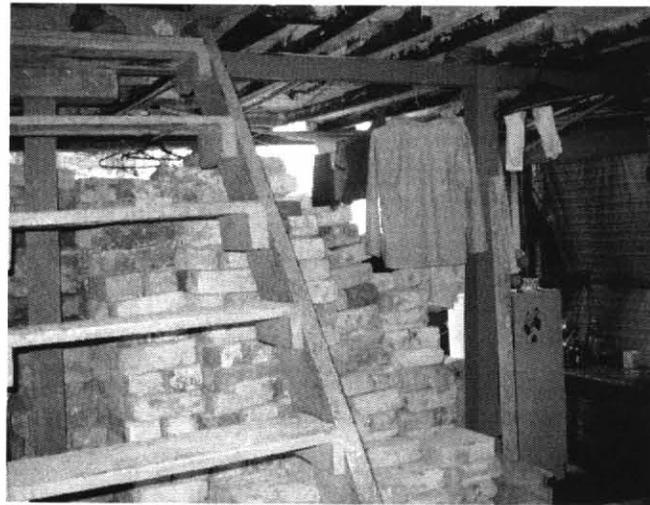
Foto 6. Sistema estructural (columnas y vigas en madera)

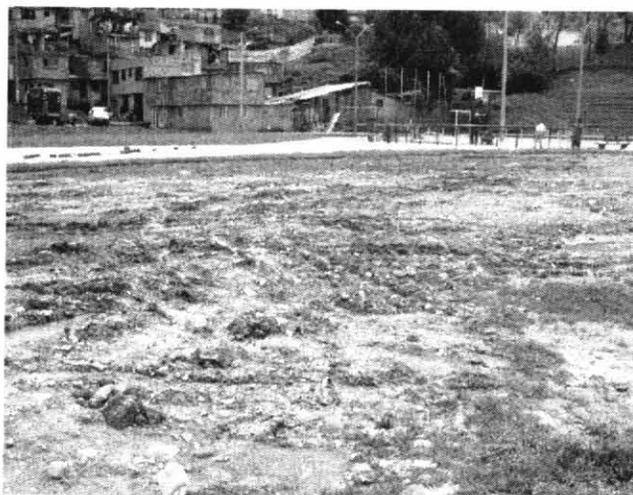
En general, la causa de los dos eventos presentados está asociada a un inadecuado manejo de las aguas superficiales que se acumulan en el predio adyacente ubicado por encima de los afectados (hacia el oriente). Actualmente en este predio (que antes era una cancha de fútbol y luego un paradero de buses) se está construyendo un parque y debido a estas actividades, el mal manejo de las aguas superficiales se ha acentuado, generándose encharcamientos con mucha facilidad inmediatamente después de las lluvias (Ver Foto 7). Adicionalmente, se constató la presencia de humedad en las paredes de tres viviendas ubicadas al norte de las afectadas y por debajo del predio donde se construye el parque.

Si bien es cierto que en la zona existía un manejo deficiente de las aguas superficiales que se acumulaban en el predio oriental a los afectados por los eventos de inestabilidad del terreno, el encharcamiento y el flujo de las aguas hacia los predios inferiores se ha acentuado en esta época debido a las actividades constructivas adelantadas en el sector.

Foto 7. Aumento en los encharcamientos debido a las obras del parque

- Verificar que las obras de drenaje que se están desarrollando en el parque cumplan con las especificaciones técnicas necesarias para manejar adecuadamente el flujo superficial y subsuperficial.
