DIRECCIÓN DE PREVENCIÓN Y ATENCIÓN DE EMERGENCIAS

EMERGENCIA No. ____
DIAGNÓSTICO TÉCNICO No. DI- 2521
COORDINACIÓN TÉCNICA

TIPO: REMOCIÓN EN MASA INUNDACIÓN ESTRUCTURAL

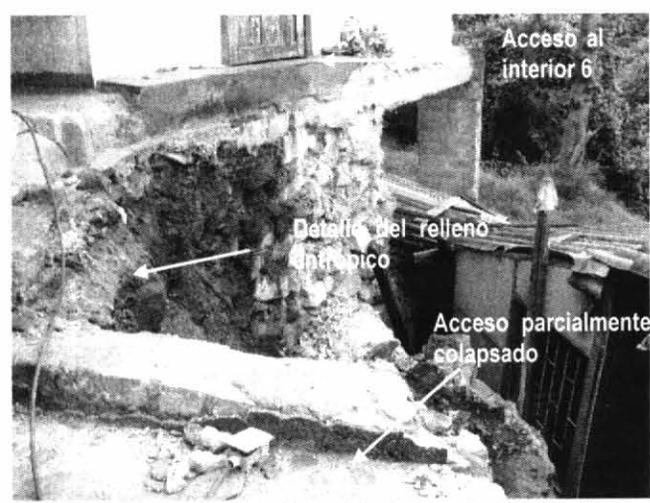
Colapso de un muro de contención en piedra pegada que confinaba un relleno antrópico y servía de soporte al acceso de una vivienda ubicada en la carrera 2 No 61A-10 interior 6. El colapso de la estructura se presentó por el incremento en las presiones hidrostáticas del agua del relleno antrópico debido a las intensas lluvias precedentes y a la falta de drenaje de la estructura colapsada. El material deslizado (suelo del relleno y fragmentos del muro) generó empujes laterales sobre la vivienda prefabricada ubicada en la pata del muro (carrera 2 No 61A-10 interior 8), derribando la pared del frente de la misma. El material térreo (aproximadamente 2 m³) se acumuló en la sala de la vivienda afectada por los empujes del movimiento (Ver foto 1 y 2).

Foto 1. Colapso del acceso de la vivienda superior (Interior 6)

| # | NOMBRE(Cabeza Hogar) | DIRECCIÓN | TELÉFONO | P | A | N | DAÑOS EN VIVIENDA |
|---|---|---|---|---|---|---|--|
| 2 | Juan Rodríguez | Cr 2 No 61A-10 Int 6 | | 5 | 2 | 3 | Colapso del acceso a la vivienda |

Deslizamiento del relleno antrópico que quedó expuesto a la intemperie lo que podría generar el colapso total del acceso al interior 6 y los correspondientes empujes o impactos afectarían la vivienda del interior 8.

- Recubrir el relleno expuesto con plástico para evitar el ingreso del agua proveniente de lluvias, ya que el suelo quedó muy alterado y es susceptible la generación de pequeños flujos de tierra.
- Dar apoyo con los paralelos al acceso que quedó en pie y parcialmente en voladizo, para evitar desprendimientos de esta estructura.
- Implementar una pequeña estructura de contención provisional para evitar que el material térreo susceptible de deslizarse afecte la vivienda inferior (Interior 8).

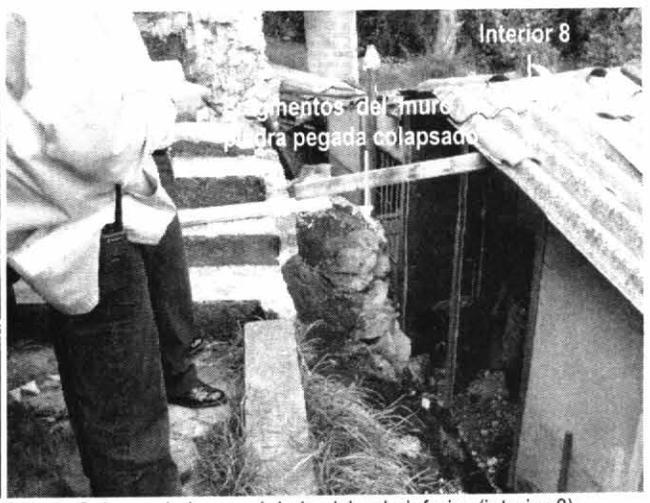
Foto 2. Colapso de la pared de la vivienda inferior (interior 8)

| # | NOMBRE(Cabeza Hogar) | DIRECCIÓN | TELÉFONO | P | A | N | DAÑOS EN VIVIENDA |
|---|---|---|---|---|---|---|--|
| 1 | María León | Cr 2 No 61A-10 Int 8 | | 5 | 2 | 3 | Colapso parcial de la pared de la fachada que limita el exterior con la sala y la cocina |

- Remover el material deslizado (relleno antrópico y fragmentos del muro en piedra pegada).

- Construir una estructura de contención apropiada bajo la asesoría de personal idóneo y previo trámite de los respectivos permisos.
