DIRECCIÓN DE PREVENCIÓN Y ATENCIÓN DE EMERGENCIAS

EMERGENCIA No. ____
DIAGNÓSTICO TÉCNICO No. DI- 2523
COORDINACIÓN TÉCNICA

ATENDIÓ		REPORTÓ	
EQT:	25	MOVIL:	4
FECHA:	30-10-2005	HORA:	9:00 a.m.
DIRECCIÓN: Cr 17 H Este No 33-12 Sur		ÁREA DIRECTA: 6 m ²	
BARRIO: Corinto		POBLACIÓN ATENDIDA: 4	
UPZ: 32 San Blas		FAMILIAS: 1	ADULTOS: 2 NIÑOS: 2
LOCALIDAD: San Cristóbal		PREDIOS EVALUADOS: 1

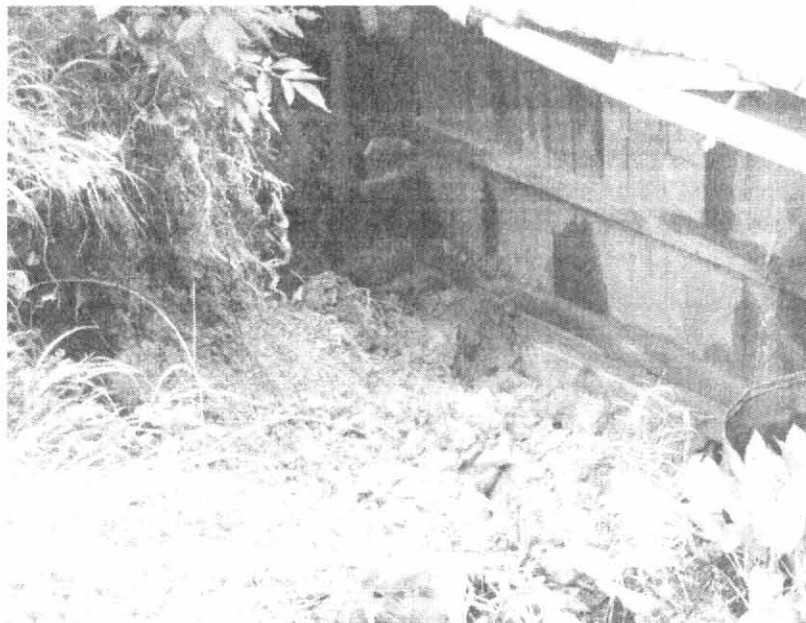
El evento reportado consistió en la falla local del talud de corte de un metro de altura constituido por suelo arcilloso y depósitos de relleno. El fenómeno de inestabilidad movilizó aproximadamente 0.5 m³ de material térreo sin afectar ningún elemento de la vivienda ubicada en la parte inferior (ver foto 1).

Foto1. Material deslizado

El talud inestabilizado no contaba con ningún tipo de protección ni de estructura de contención. Lo anterior, sumado al ablandamiento del material térreo, producto de la alta saturación (debido a las intensas lluvias precedentes al evento), produjeron la falla del talud. El material deslizado se acumuló en el parte posterior de la vivienda.

- Remover el material deslizado.
- Estabilizar el talud, a través de la reconfiguración y el confinamiento del corte, incluyendo las obras de drenaje y manejo del agua superficial y subsuperficial correspondientes.
