ALCALDIA MAYOR
DE BOGOTA D.C.

DIRECCION DE PREVENCION Y ATENCION DE EMERGENCIAS

DIAGNÓSTICO TECNICO No. DI - 2533

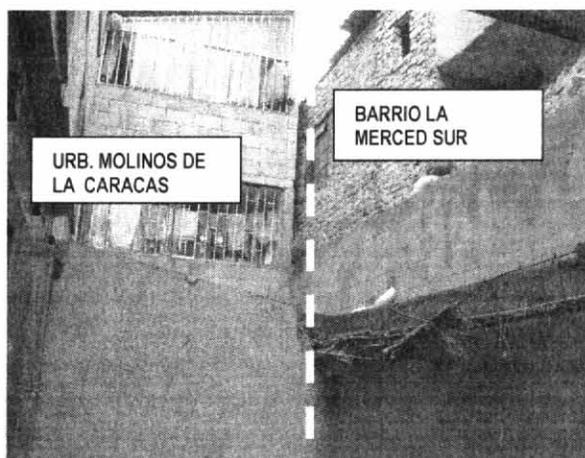
- En el límite entre el barrio La Merced Sur (localizado en la parte alta del talud) y la Urbanización Molinos de la Caracas (localizado en la parte inferior del talud), no se presenta una zona de aislamiento o franja que permita el desarrollo o construcción de obras de drenaje superficial que permita el adecuado manejo de las aguas lluvias provenientes desde la parte alta de la ladera (**Fotografía 2.1**)

Fotografía 2.1. Límite entre el Barrio La Merced Sur y la Urbanización Molinos de la Caracas.

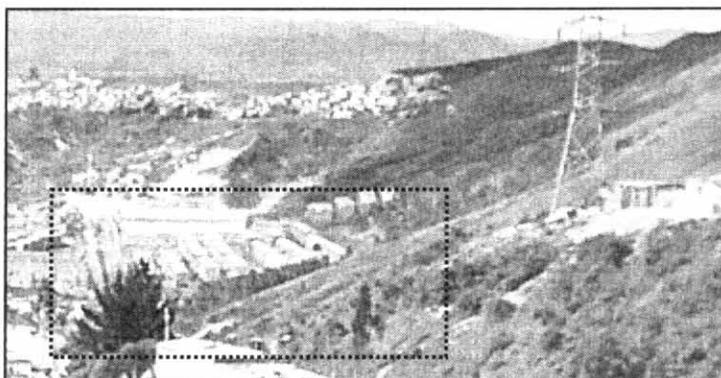
- Regionalmente, la Urbanización Cerros de Oriente está ubicada hacia la parte baja de una ladera de pendiente irregular y cubierta por pastos mejorados, constituida por una secuencia de arcillolitas y areniscas del miembro superior de la Formación La Regadera. En dicho sector, se observa hacia la parte media y baja del talud la construcción de un muro en concreto de aproximadamente 3.0 m de altura por 100 m de longitud; que hoy por hoy, se encuentran aparentemente cumpliendo con la finalidad para lo cual fue diseñado (**Fotografía 2.4**).

Fotografía 2.4. Vista panorámica de la urbanización Cerros de Oriente y San Cayetano.

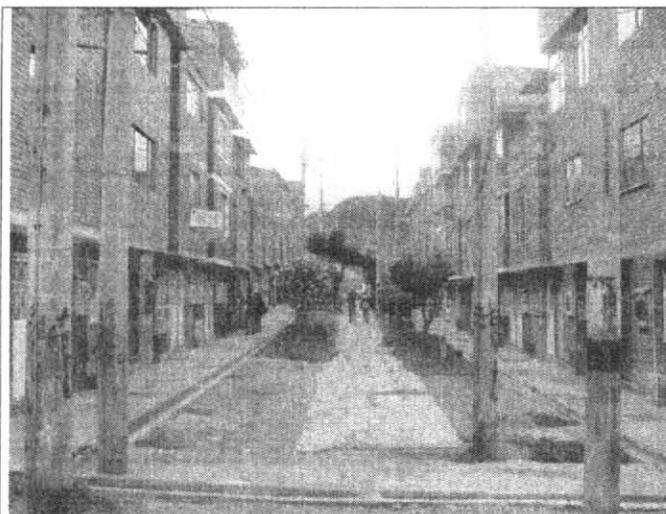
La unidad básica propuesta consta de dos viviendas desarrolladas una en la primera planta y la otra en la segunda y cada una incluye un salón-comedor, una alcoba, un baño y una cocina. Ambas viviendas tienen posibilidad de ampliación sobre el patio posterior y la placa de cubierta (máximo de un piso) respectivamente. En la actualidad la urbanización presenta cambios importantes con relación al proyecto inicial, y se encuentran construcciones de hasta cuatro pisos (**Fotografía 2.5 y 2.6**).

Foto 2.5. Vista general sobre la transversal 3F de la urbanización Aurora II. Las viviendas del proyecto fueron entregadas en dos niveles; algunas viviendas no han sido modificadas en tanto que otras han sido modificadas y/o ampliadas en planta y en altura.

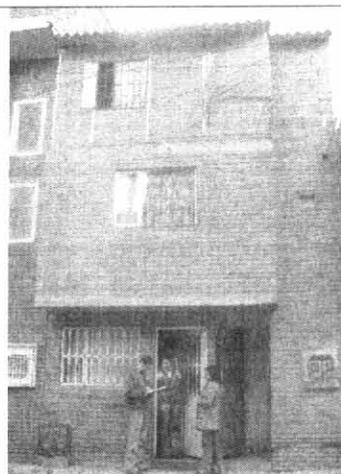
Foto 2.6. Vista general vivienda típica del sector.
