DIRECCIÓN DE PREVENCIÓN Y ATENCIÓN DE EMERGENCIAS

EVENTO No. 45963

DIAGNÓSTICO TÉCNICO DE EMERGENCIA No. DI- 2536  
COORDINACIÓN TÉCNICA

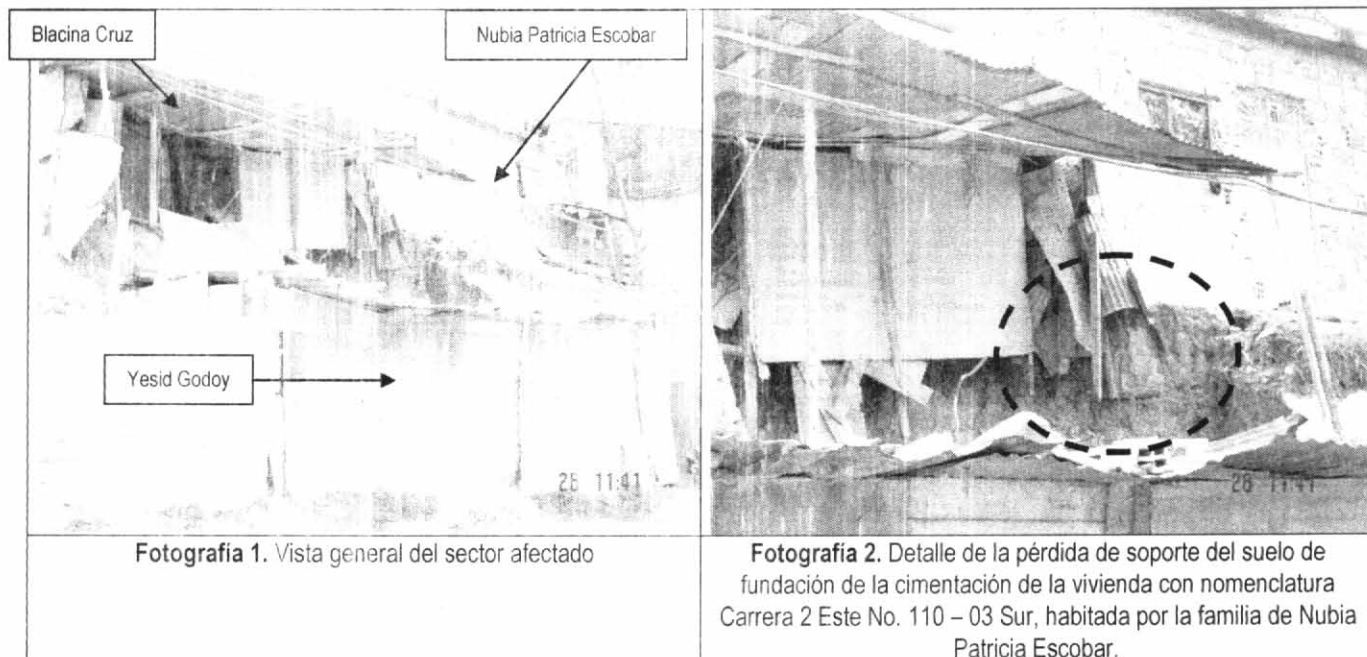
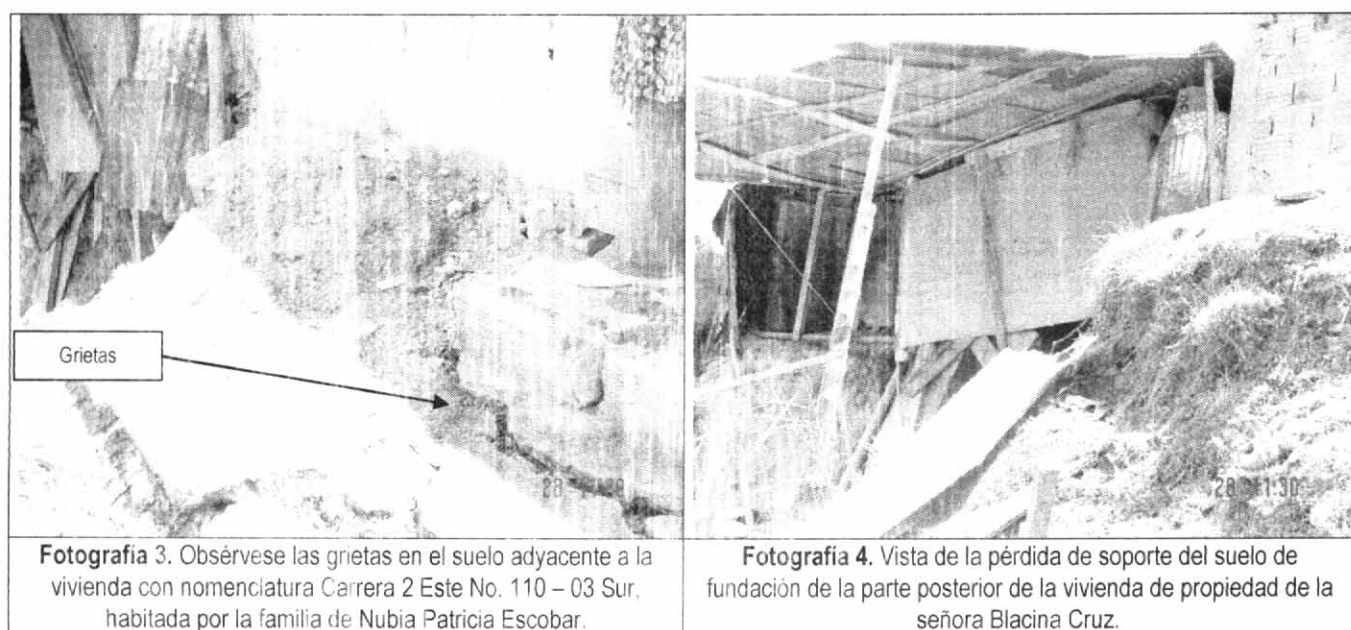
3 FOTOGRAFÍAS

En la visita se observó que el proceso descrito anteriormente ha progresado, continuando el desprendimiento del suelo residual del talud. Así mismo, se observó que no se implementaron las recomendaciones dadas en el diagnóstico DI-2062, lo cual ocasionó que se afectara una mayor área (tres predios), tal como se advirtió que se presenta pérdida de soporte del suelo de fundación de la cimentación de la vivienda con nomenclatura Carrera 2 Este No. 110-03 Sur habitada por la familia de la señora Nubia Patricia Godoy; es de aclarar que al momento de la visita, en esta vivienda no se observaron grietas, sin embargo, si se detectaron en el suelo adyacente a la cimentación de ésta (Ver Fotografías 1 a 4). Tal como se mencionó en el DI-2062, las causas del proceso de inestabilidad son la ausencia de una estructura de contención y deficiencias en el manejo de las aguas lluvias, así como por excavaciones realizadas en el talud (según información de los habitantes de los predios afectados).

- Con el apoyo de personal idóneo adelantar la construcción de obras de contención y manejo de aguas en el talud que garanticen su estabilidad y la seguridad de las tres viviendas.
- Realizar un monitoreo constante del talud y de las viviendas aledañas a éste e informar a esta entidad si se presentan cambios importantes en las condiciones de éstos.
