**DIRECCIÓN DE PREVENCIÓN Y ATENCIÓN DE EMERGENCIAS**

EMERGENCIA No. \_\_\_\_\_  
**DIAGNÓSTICO TÉCNICO No. DI - 2537**  
**COORDINACIÓN TÉCNICA**

DIRECCIÓN:	Diagonal 25 Sur con Carrera 17 A Bis Este	ÁREA DIRECTA:	600 m <sup>2</sup> Aprox.	
BARRIO:	Manantial	POBLACIÓN ATENDIDA:		
UPZ:	32 – San Blas	FAMILIAS	8	ADULTOS
LOCALIDAD:	4 – San Cristóbal	PREDIOS EVALUADOS	8	NIÑOS
			23	23

TIPO:            REMOCIÓN EN MASA             INUNDACIÓN             ESTRUCTURAL

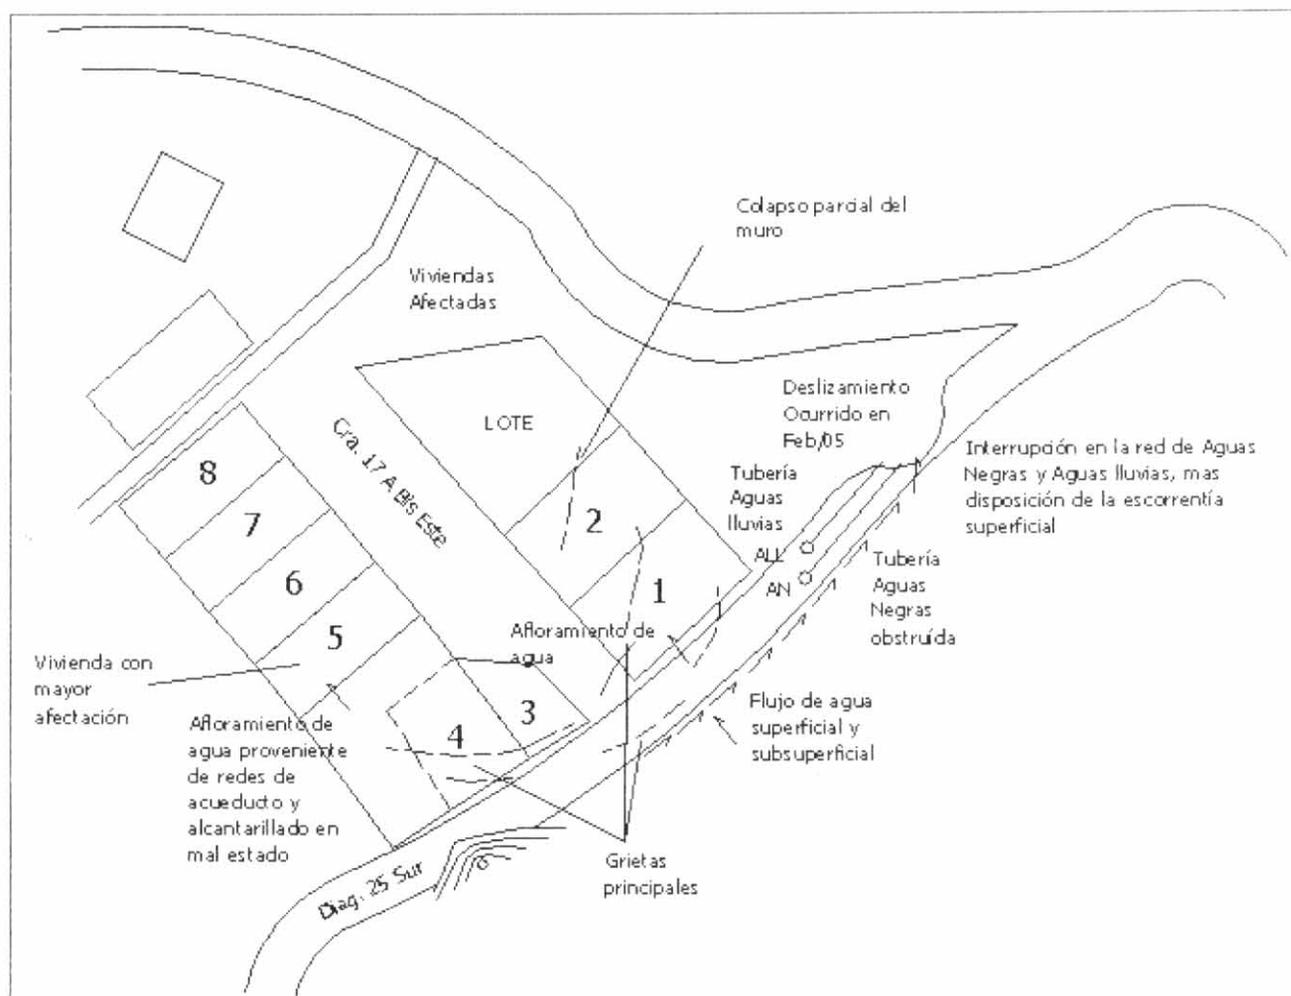
### 3 ESQUEMA

De acuerdo con la visita efectuada el 22 de Noviembre de 2005, en el sector de la diagonal 25 Sur con Carrera 17 A Bis Este se observó agrietamientos y fisuras sobre la vía de acceso al Barrio El Manantial, en la ladera inferior de pendiente fuerte, adyacente a la Diagonal 25 Sur; y en 8 viviendas emplazadas sobre la misma (desde pequeñas fisuras en pisos y muros hasta desplazamientos cercanos a 10 cm en las losas de contrapiso) (ver esquema).

**4 AFECTACIÓN (ver esquema):**

- Adelantar las obras necesarias para el adecuado manejo de las aguas lluvias y aguas negras en el sector como parte del mejoramiento integral del barrio.
- Reparación de la tubería de agua potable de la red interna domiciliar de la vivienda de la señora Mercedes Lancheros (vivienda #1).
- Evacuar en el menor tiempo posible las siguientes viviendas (ver esquema):

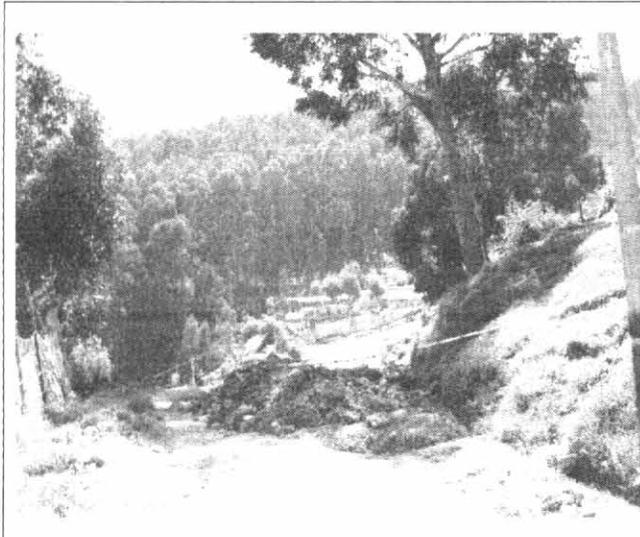
**Fotografía No. 1**

Trabajos de la EAAB para la reparación de las redes afectadas por los flujos lentos de la ladera superior. Nótese a la derecha la apreciable inclinación del árbol (Noviembre 29 de 2005).

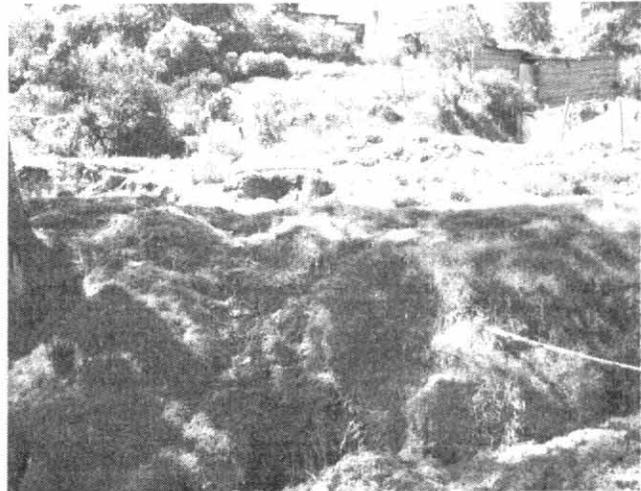
**Fotografía No. 2**

Otros detalles de los reptamientos y problemas locales en la ladera superior (Noviembre 29 de 2005).

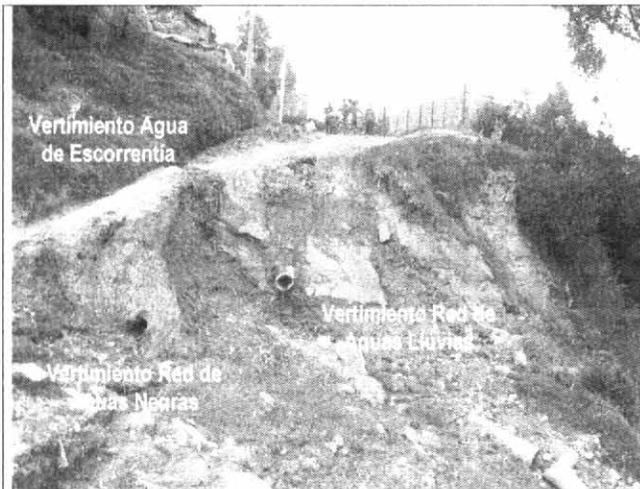
**Fotografía No. 3**

Vertimiento de las redes de aguas negras y aguas lluvias sobre el material deslizado en febrero del año 2005.

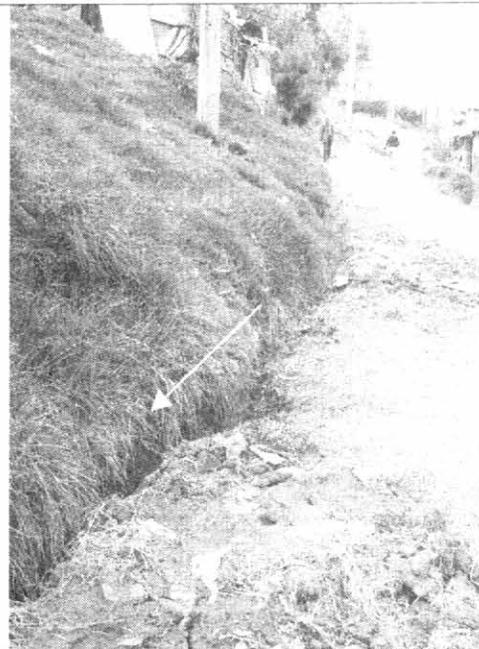
**Fotografía No. 4**

Estado de la cuneta de la Diagonal 25 Sur, al fondo se observa un pequeño deslizamiento sobre la vía, producto de los reptamientos en la ladera superior, que afectan las redes de acueducto y alcantarillado del sector (Noviembre 19 de 2005).

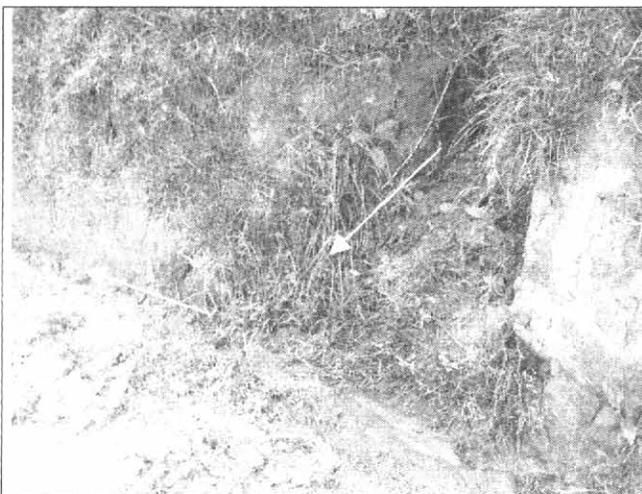
**Fotografía No. 5**

Detalle del afloramiento de agua sobre la vía a la altura de la Carrera 17 A Bis Este, producto del mal estado de las redes de acueducto y alcantarillado del sector .

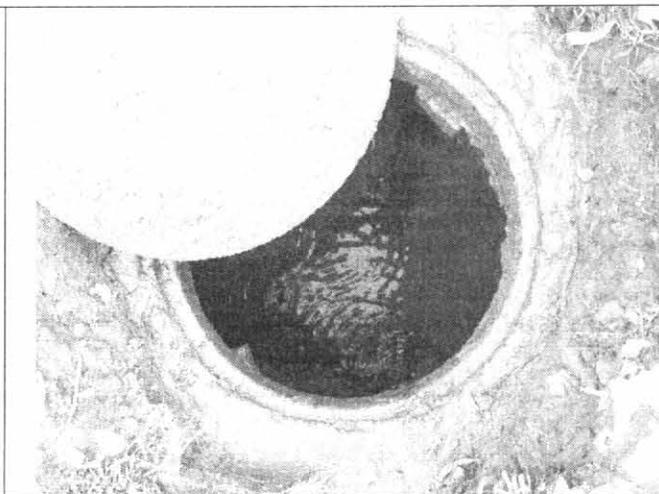
**Fotografía No. 6**

Pozo de aguas negras de la Diagonal 25 Sur. El sistema se encuentra obstruido, como lo evidencia la acumulación de agua.

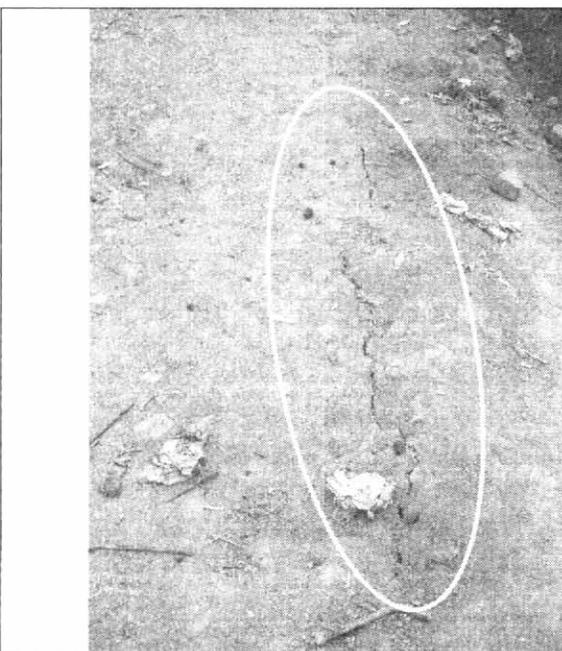
**Fotografía No. 7**

Detalle de las fisuras en la Diagonal 25 Sur con Carrera 17 A bis Este (Noviembre 19 de 2005)

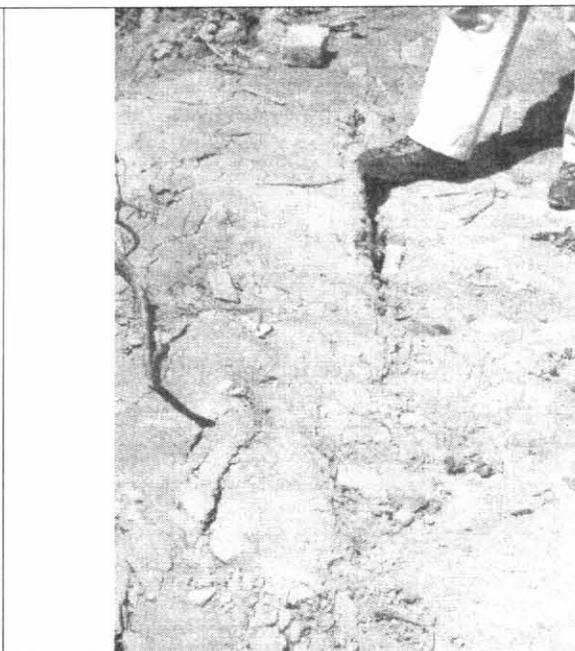
**Fotografía No. 8**

La evolución del movimiento ha generado, en el mismo sitio de la fotografía 1, grietas de hasta 5 cm de abertura . (Noviembre 29 de 2005)

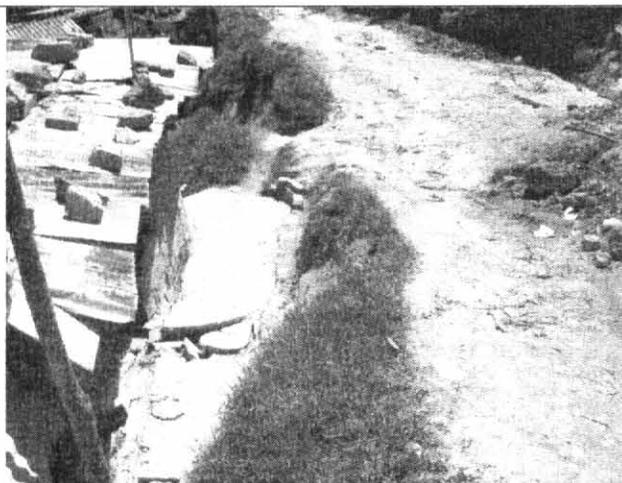
**Fotografía No. 9**

La vía presenta importantes deformaciones verticales y destrucción de andenes construidos por la comunidad (Noviembre 29 de 2005).

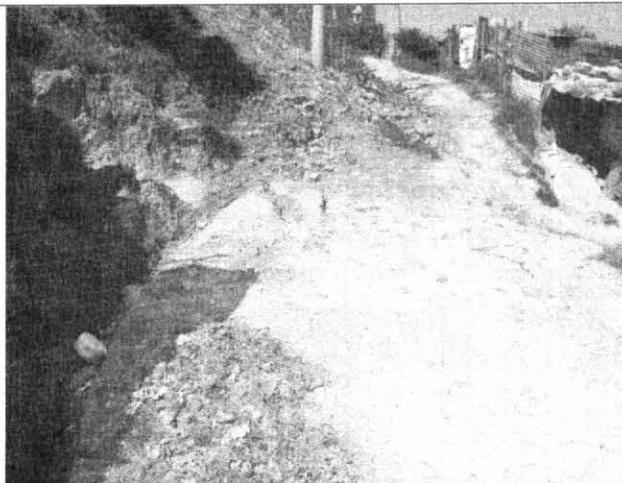
**Fotografía No. 10**

Grietas sobre la Diagonal 25 Sur. Al fondo, excavaciones efectuadas por la EAAB para la reparación de las redes de acueducto y alcantarillado del sector (Noviembre 29 de 2005).

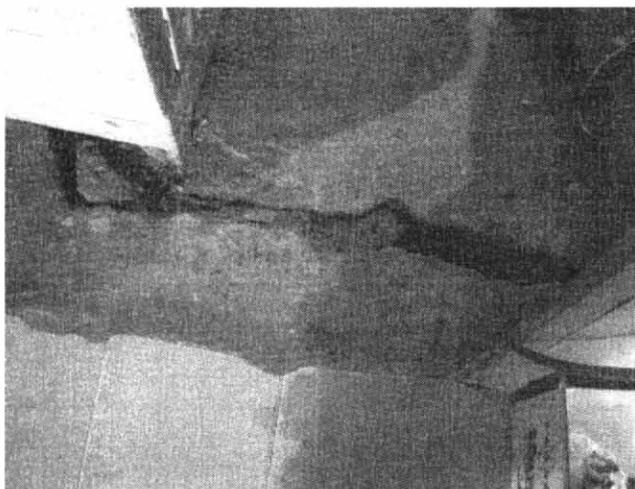
**Fotografía No. 11**

Grietas en el piso de la cocina de la vivienda de la señora Mercedes Lancheros (Noviembre 19 de 2005).

#	NOMBRE(Cabeza Hogar)	DIRECCIÓN	P	A	N	DAÑOS EN VIVIENDA
1	Mercedes Lancheros	Carrera 17 A Bis Este No. 23 – 34 Sur	10	4	6	Agrietamiento en muros y piso, desplazamiento diferencial de placa contrapiso (fotografías 11 y 12).
2	Noel Alfredo Merchán	Carrera 17 A Bis Este No. 23 – 26 Sur	4	4	-	Agrietamiento y colapso parcial en muro de cerramiento costado Norte (fotografías 13 y 14).
3	Maria Elizabeth Cruz	Carrera 17 B Este No. 23-26 Sur	4	2	2	Algunas grietas en el suelo bajo el piso de madera.
4	Gilberto José Amado Sánchez	Diagonal 25 Sur No. 16C – 26 Este	6	2	4	Agrietamiento del piso y en algunos muros
5	Luis Ernesto Durán Díaz	Carrera 17 A Bis Este No. 23 – 19 Sur	6	2	4	Agrietamiento severo de muros y piso, acumulación de agua proveniente del talud, deslizamiento con volumen inferior a 1 m3 que afecto el patio de la casa (fotografías 17 y 18)
6	Dora Lilia Téllez	Carrera 17 A Bis Este No. 23 – 15 Sur	4	3	1	Agrietamiento muros, separación cimentación – placa de piso en la alcoba principal. Agrietamiento de muros del patio (fotografías 15 y 16).

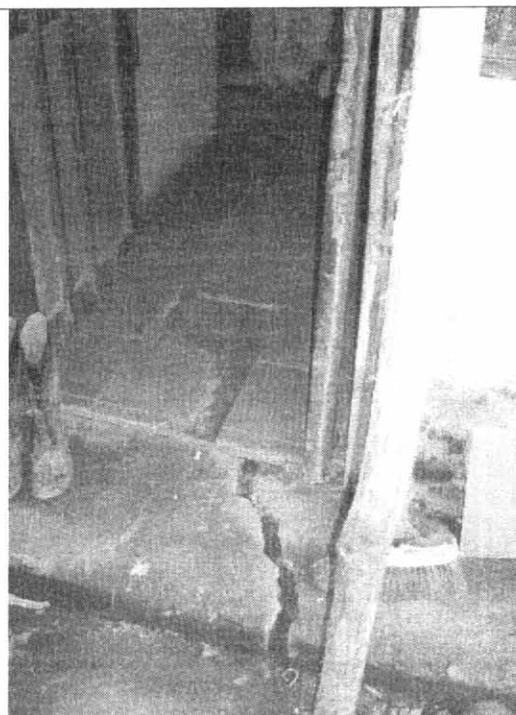
**Fotografía No. 12**

Grietas a la entrada de la vivienda de la señora Mercedes Lancheros (Noviembre 29 de 2005)

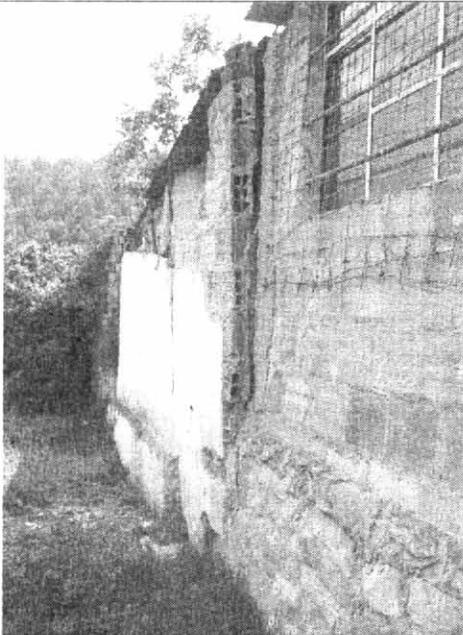
**Fotografía No. 13**

Detalle del desplazamiento del muro de cerramiento del costado norte de la vivienda del señor Noel Alfredo Merchán (Noviembre 19 de 2005).

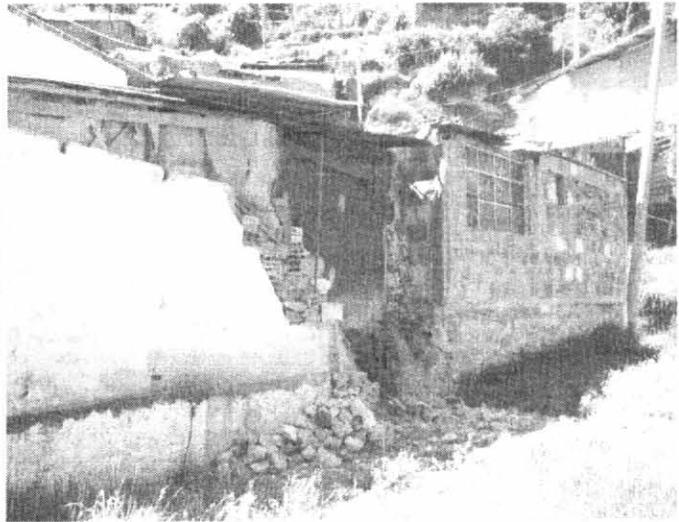
**Fotografía No. 14**

Diez días después (Noviembre 29 de 2005), el muro de cerramiento del costado norte de la vivienda del señor Noel Alfredo Merchán, colapsó parcialmente (ver fotografía 13).

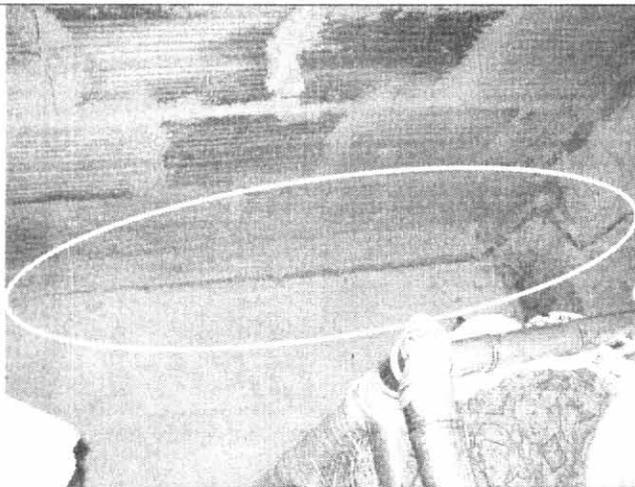
**Fotografía No. 15**

Fisuras presentes en la alcoba principal de la vivienda del señora Dora Lilia Téllez (Noviembre 19 de 2005).

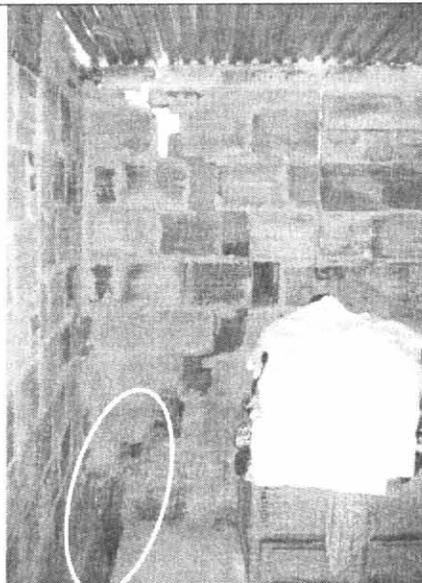
**Fotografía No. 16**

Diez días después (Noviembre 29 de 2005), se observa el notorio aumento en la separación entre la cimentación del muro y la placa de piso, así como en el muro lateral de la vivienda del señora Dora Téllez.

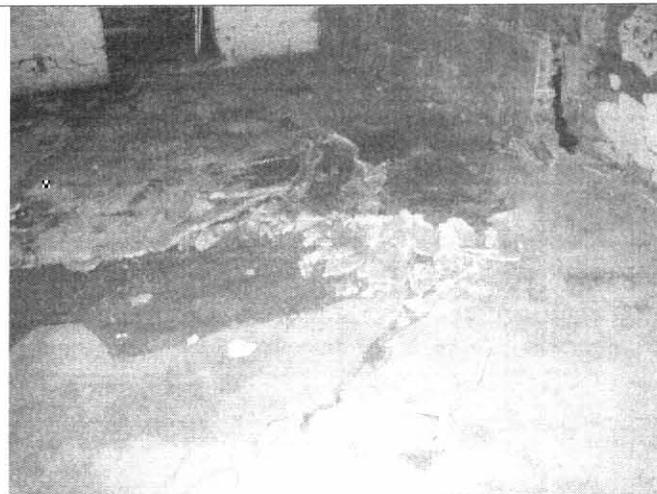
**Fotografía No. 18**

Obsérvese la evolución en los daños de piso y muro de la vivienda del señor Luis Ernesto Durán (Noviembre 29 de 2005).

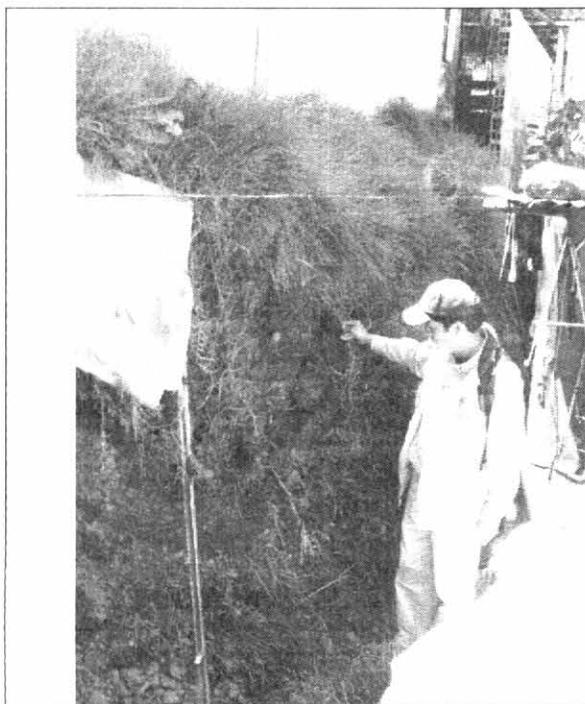
**Fotografía No. 19**

Afloramiento del flanco derecho del deslizamiento, entre las viviendas de la señora Mercedes Lancheros y el señor Noel Merchán, sector medio de la ladera.

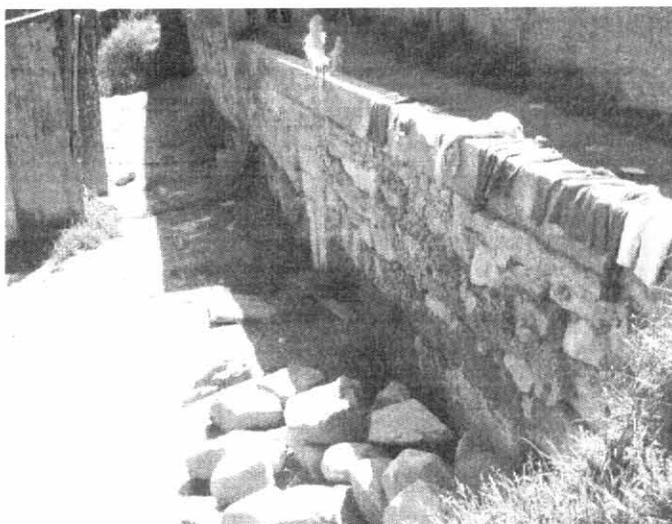
**Fotografía No. 20**

Los agrietamientos y fisuras evidencian notable evolución, según lo encontrado en las visitas posteriores realizadas los días 22, 28 y 29 de Noviembre, en las cuales se observó además el cabeceo y afectación a la integridad de un muro de piedra pegada, localizado hacia la parte inferior del área afectada (ver fotografías 7 a 20).

Parte baja del deslizamiento. El muro de piedra pegada que confina el peatonal adyacente a la vivienda de la señora Maribel Prieto, presenta cabeceo y afectación estructural por el empuje del movimiento.
