DIRECCIÓN DE PREVENCIÓN Y ATENCIÓN DE EMERGENCIAS

**DIAGNÓSTICO TÉCNICO No. DI - 2899**  
**SUBDIRECCIÓN DE EMERGENCIAS**

DIRECCIÓN:	Calle 62 Bis Sur No. 18R – 34	ÁREA DIRECTA:	700 m <sup>2</sup>				
BARRIO:	Altos de Jalisco	POBLACIÓN ATENDIDA:	20				
UPZ:	66 - San Francisco	FAMILIAS	4	ADULTOS	14	NIÑOS	6
LOCALIDAD:	19 - Ciudad Bolívar	PREDIOS EVALUADOS	4

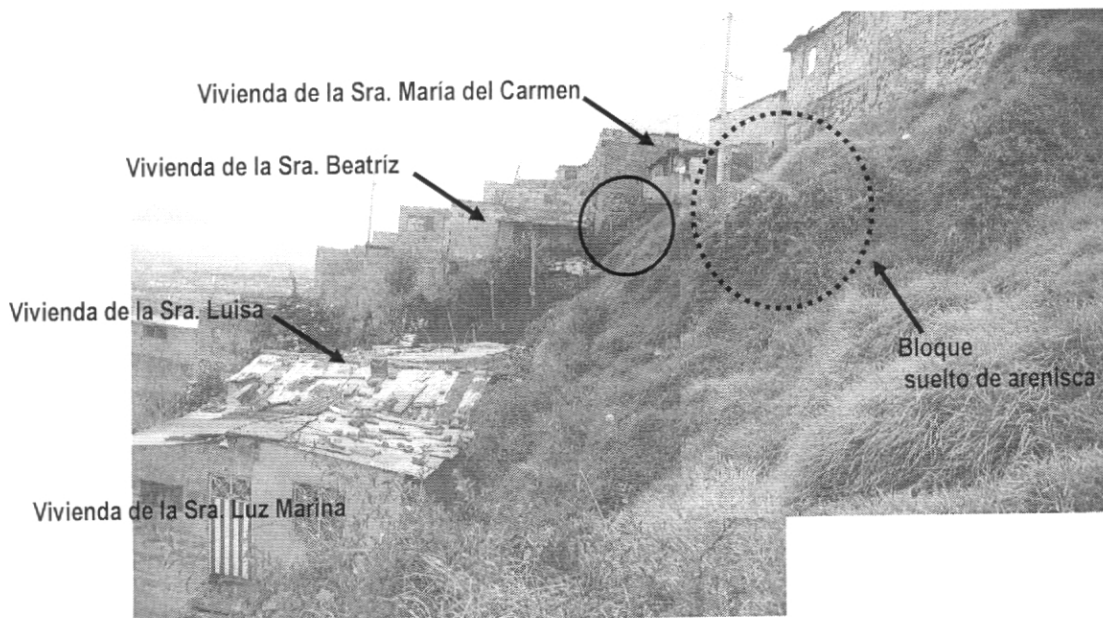
Los predios objeto de la evaluación técnica están ubicados en un relieve montañoso de escarpes y frentes estructurales con una pendiente superior a los 45°, en el sector se observan materiales pertenecientes a la Formación Regadera Conjunto inferior integrado por bancos de areniscas cuarzosas de grano grueso, intercalados con niveles de arcillolitas grises cuyo espesor no sobrepasa los 0.3m, cubiertas por un depósito antrópico de ladera, de poco espesor, asociado a materiales de excavaciones, basuras y escombros arrojados durante los años iniciales de constitución del barrio. En la ladera se observan algunos bloques sueltos de areniscas, producto de la meteorización diferencial que presentan los estratos de arcillolitas, proceso acelerado por la falta de un manejo apropiado de las aguas de escorrentia superficial y subsuperficial (ver fotografía 1). Los bloques sueltos pueden desprenderse llegando a comprometer las viviendas, debido a la vulnerabilidad que presentan sus muros laterales ante impactos. Además, los depósitos antrópicos de ladera, son susceptibles de presentar flujos de tierras superficiales en presencia de lluvias de alta intensidad; estos flujos ocurren de manera repentina y pueden alcanzar altas velocidades debido a la pendiente presente en la zona.

Las viviendas de la Sra. Beatriz Narváez (Adulto mayor), que es una construcción de un piso en material de recuperación, de la Sra. María del Carmen Quintero, que es una construcción de un piso en material de recuperación, de la Sra. Luisa Delia Sandoval (Adulto mayor), que es una construcción de un piso en material de recuperación y de la Sra. Luz Marina León que consta de una planta, construida en mampostería no confinada con piso de mortero y cubierta en tejas de zinc apoyadas sobre durmientes de madera; tienen comprometida su habitabilidad en el corto plazo por los procesos de remoción en masa mencionados anteriormente.

Fotografía 1. Vista general de la zona evaluada, nótese la alta pendiente presente, los depósitos antrópicos de ladera y la tipología de las viviendas evaluadas. En el círculo se ubica el lugar donde se presentó el flujo de tierras en el año 2004.

- Se mantiene vigente lo recomendado en el Diagnóstico Técnico DI-2029 de junio de 2004.
- Destinar el sector para recreación pasiva con un adecuado mantenimiento.
- Evacuar los predios relacionados en la siguiente tabla por tener comprometida su habitabilidad en el corto plazo e incluirlos en el Programa de Reasentamiento de Familias ubicadas en zonas de Alto Riesgo No Mitigable, con prioridad técnica 1.
