DIRECCIÓN DE PREVENCIÓN Y ATENCIÓN DE EMERGENCIAS

DIAGNÓSTICO TÉCNICO No. DI - 2900
SUBDIRECCIÓN DE EMERGENCIAS
EVENTO No. 56873

DIRECCIÓN:	CL 48X Bis Sur No. 2D - 40 Este	ÁREA DIRECTA:	12 m ²		
BARRIO:	Diana Turbay - Cultivos	POBLACIÓN ATENDIDA:	8		
UPZ:	55 Diana Turbay	FAMILIAS	1	ADULTOS	3
LOCALIDAD:	Rafael Uribe Uribe	PREDIOS EVALUADOS	1	NIÑOS	5

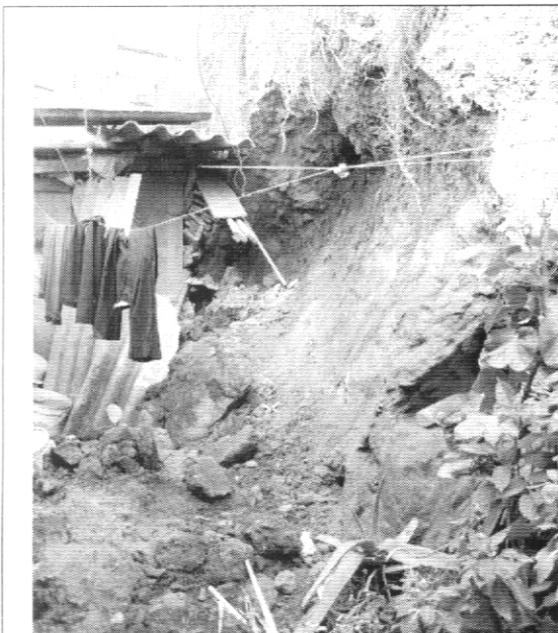
El día 11 de Mayo de 2006, se atendió el requerimiento de la Señora Albina Hidalgo, debido a que se presentó el desprendimiento de un bloque de suelo del talud de corte del costado occidental de la vía Carrera 3 Este a la altura de la Calle 48X Bis Sur. En esta ocasión el volumen desprendido fue cercano a los dos metros cúbicos y no afectó la estabilidad ni habitabilidad de la vivienda, aunque fue necesario restringir parcialmente el uso del patio de la vivienda.

Foto 1. Vista del talud de corte desde el interior de la vivienda, se aprecia el volumen desprendido (Tomada el 11/05/2006).

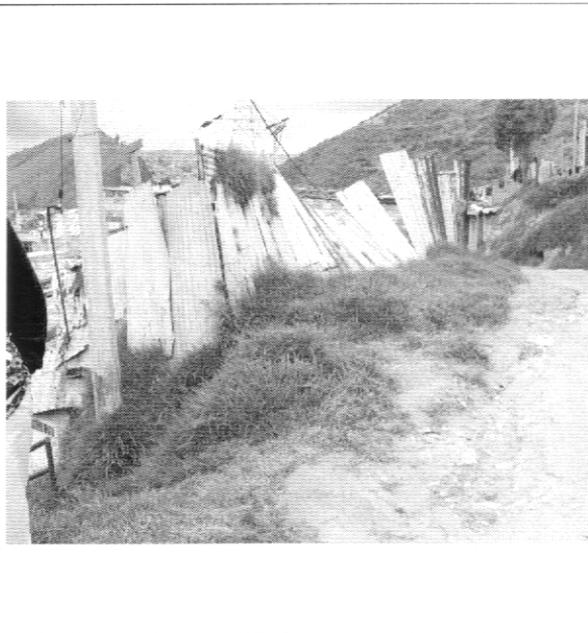
Foto 2. Vista de la vía Carrera 3 Este en la parte exterior de la vivienda donde se presentó el evento (Tomada el 11/05/2006).

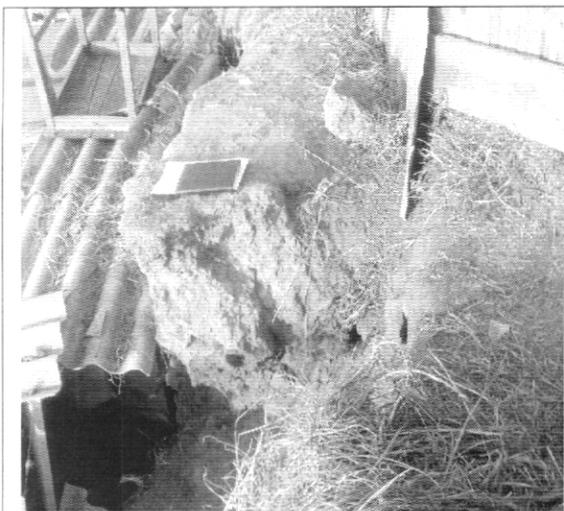
El día 15 de Julio de 2006 se presentó un nuevo desprendimiento de otro bloque de suelo, esta vez de un volumen aproximado de un metro cúbico. En esta oportunidad se concluyó que las causas de los desprendimientos de bloques de suelo se deben a la falta de una adecuada estructura de contención y protección del talud de corte, localizado entre el costado oriental del predio de la Calle 48X Bis Sur No. 2D - 40 Este y la vía correspondiente a la Carrera 3 Este, a la vez que la falta de un manejo adecuado de aguas de la escorrentía superficial sobre dicha vía. En esta ocasión la afectación fue del patio y de la habitación trasera de la vivienda, siendo necesario restringir el uso de esta última según Acta No. 002121 de 15 de Julio de 2006.

El avance de este proceso de remoción en masa está generando desconfinamiento de la banca de la vía Carrera 3 Este, dejando en riesgo potencial de caída un nuevo bloque de tierra de aproximadamente un metro cúbico, el cual amenaza con afectar la habitación trasera de la vivienda, la cual ya tiene restricción. De presentarse el avance de este proceso de remoción en masa es posible que se vea afectada la segunda habitación de la parte trasera de la vivienda.

Foto 3. Vista del talud de corte desde el interior de la vivienda, parte superior del talud. se aprecia el nuevo volumen desprendido y el bloque inestable (Tomada el 15/07/2006).

- Se recomienda llevar a cabo el retiro del material terreo que se desprendió y cayó en el patio de la vivienda, al tiempo que llevar a cabo la caída controlada del bloque de suelo inestable que amenaza con caer contra la habitación trasera de la vivienda.

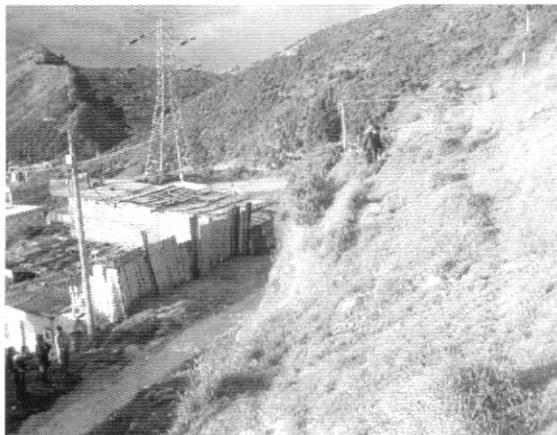
Foto 4. Vista de la vía Carrera 3 Este en la parte exterior del desprendimiento. Se puede observar la ubicación relativa de la vivienda evaluada (Tomada el 15/07/2006).

SI	X	NO	QUAL?	Descripción
				Pérdida de confinamiento de la banca de la vía Carrera 3 Este a la altura de la Calle 48X Bis Sur

- A la Alcaldía Local de Rafael Uribe Uribe gestionar las acciones administrativas tendientes a establecer el responsable y/o responsables que deben implementar la construcción de una estructura de contención adecuada para proteger el talud de la banca de la vía de la Carrera 3 Este a la altura de la Calle 48X Bis Sur, en el sector del predio de la señora Albina Hidalgo, garantizando además el adecuado manejo de las aguas de escorrentía superficial sobre la vía en mención.
