DIRECCIÓN DE PREVENCIÓN Y ATENCIÓN DE EMERGENCIAS

DIAGNÓSTICO TÉCNICO No. DI - 2902
COORDINACION DE EMERGENCIAS
(Radicado FOPAE No. 1-04034)

DIRECCIÓN:	Calle 166 No. 2-16 Int. 5	ÁREA DIRECTA:	50 m ²				
BARRIO:	Soratama	POBLACIÓN ATENDIDA:	5				
UPZ:	11 - San Cristóbal Norte	FAMILIAS	1	ADULTOS	2	NIÑOS	3
LOCALIDAD:	1 - Usaquén	PREDIOS EVALUADOS	1

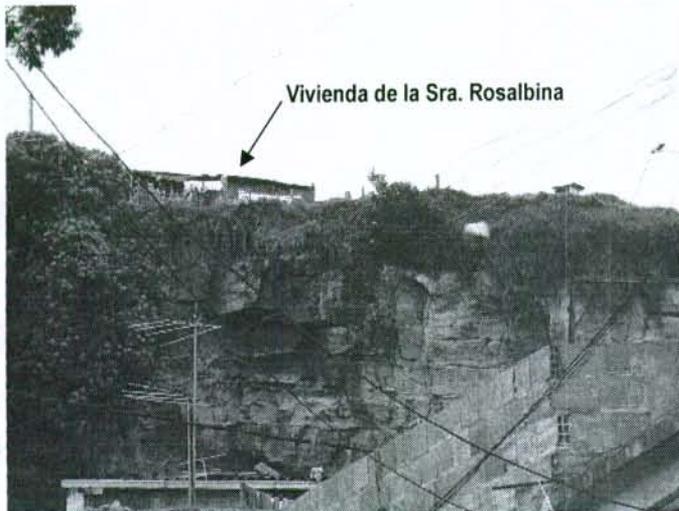
Dentro de las causas que generan la caída de rocas están el alto grado de fracturamiento que presenta el macizo, la intervención antrópica y a los diferentes grados de cementación presentes en los estratos de arenisca lo que conlleva a procesos de meteorización diferencial.

Fotografía 1. Aspecto del talud, nótese el grado de fracturamiento del macizo rocoso y el talud negativo presente debido a la caída de bloques.

- Colapso de la cornisa de roca dejada por la caída de bloques con la correspondiente pérdida del acceso a la vivienda de la Sra. Rosalbina y el colapso de la misma.

Evacuar y continuar con el proceso de reasentamiento para el predio localizado en la 166 No. 2-16 Int. 5 habitado por Sra. Rosalbina Rodríguez y su familia; el cual tiene comprometida su habitabilidad en el corto plazo por el proceso de remoción en masa mencionado anteriormente, dicho predio se localiza en el barrio Soratama de la localidad de Usaquén.

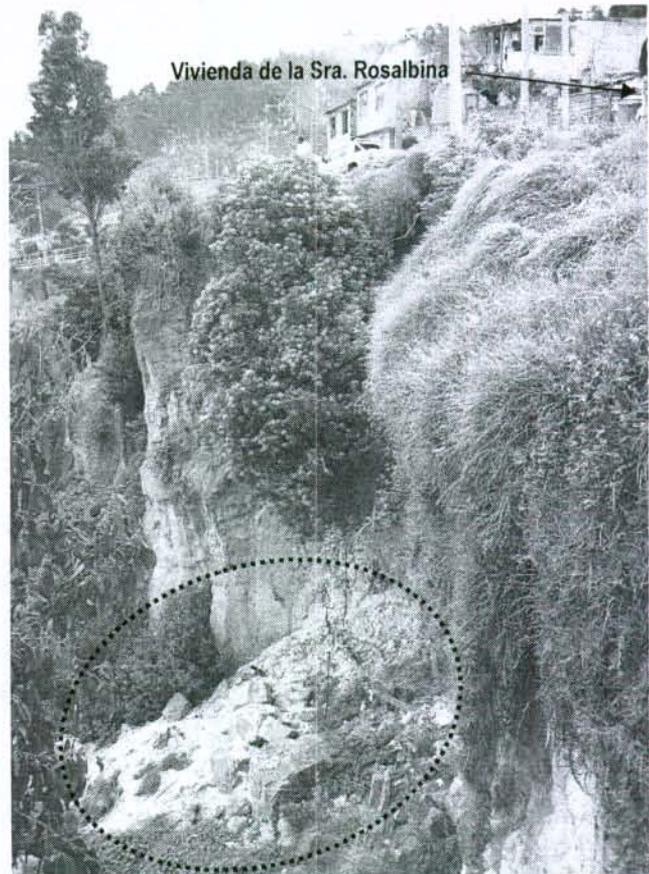
Fotografía 2. Talus dejado por la acumulación de bloques desprendidos, nótese la altura del talud.
