DIRECCIÓN DE PREVENCIÓN Y ATENCIÓN DE EMERGENCIAS

DIAGNÓSTICO TÉCNICO No. DI-2460

ADENDO 3 - DI - 2383

LOCALIDAD	Rafael Uribe Uribe (18)
UPZ	55- Diana Turbay
BARRIO	Desarrollo Nueva Esperanza
DIRECCIÓN	Desarrollo Nueva Esperanza
FECHA VISITA	Agosto de 2005
SOLICITANTE	Reasentamientos Humanos - Caja de la Vivienda Popular
ÁREA DE INFLUENCIA	0.2 Ha
POBLACIÓN BENEFICIADA	41 Familias – 164 Personas
PREDIOS EVALUADOS	41
VIGENCIA	Temporal mientras no se modifiquen significativamente las condiciones físicas del sector o se realicen obras de mitigación.

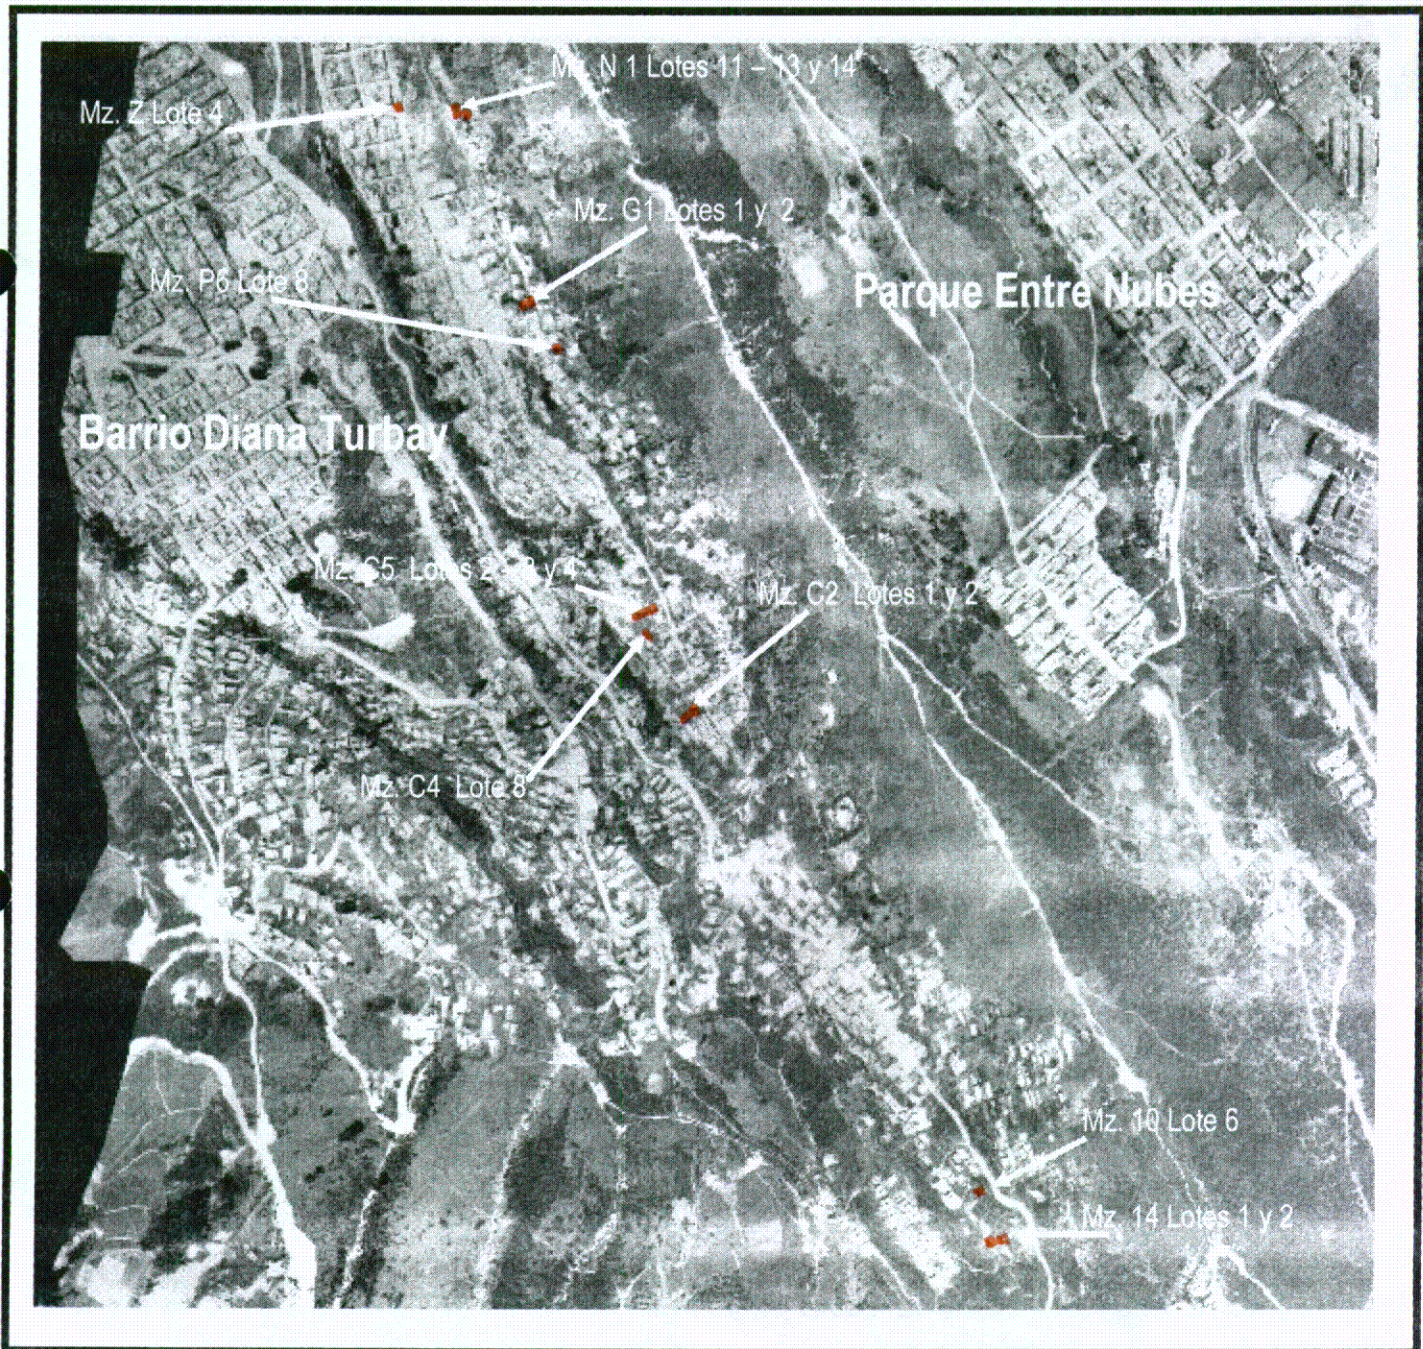
En desarrollo de la actividad de monitoreo estructural de viviendas y de estabilidad del terreno se constató que los predios relacionados en la tabla No. 2 presentan afectación en elementos estructurales y no estructurales que comprometen la habitabilidad y estabilidad de las viviendas en el corto plazo, por lo que se hace necesario llevar a cabo el proceso de evacuación definitiva (ver Figura No. 1):

Figura No. 1. Localización de las familias a reubicar y/o recomendadas para evacuación.

Después de realizar la evaluación técnica de las viviendas ubicadas en las zonas definidas como críticas, identificando los predios que presentan afectación comprometiendo su habitabilidad en el corto plazo, se recomienda llevar a cabo la evacuación definitiva de las familias que ocupan los inmuebles relacionados en la tabla No. 2
