DIRECCIÓN DE PREVENCIÓN Y ATENCIÓN DE EMERGENCIAS

DIAGNÓSTICO TECNICO No. DI-2461

LOCALIDAD	19 Ciudad Bolívar
UPZ	69 Ismael Perdomo
BARRIO	Barrio Sierra Morena Sector La Casona
DIRECCIÓN	Entre las Transversales 63 y 65 y las Diagonales 65 y 68H Sur
FECHA VISITA	30 de agosto de 2005
SOLICITANTE	Gloria Helena Sánchez G., Presidenta Junta de Acción Comunal
AREA	0.2 Hectáreas aproximadamente
POBLACION BENEFICIADA	230 personas, 46 familias, 48 predios aproximadamente
VIGENCIA	Temporal mientras no se modifiquen significativamente las condiciones físicas del sector o se realicen obras de mitigación.

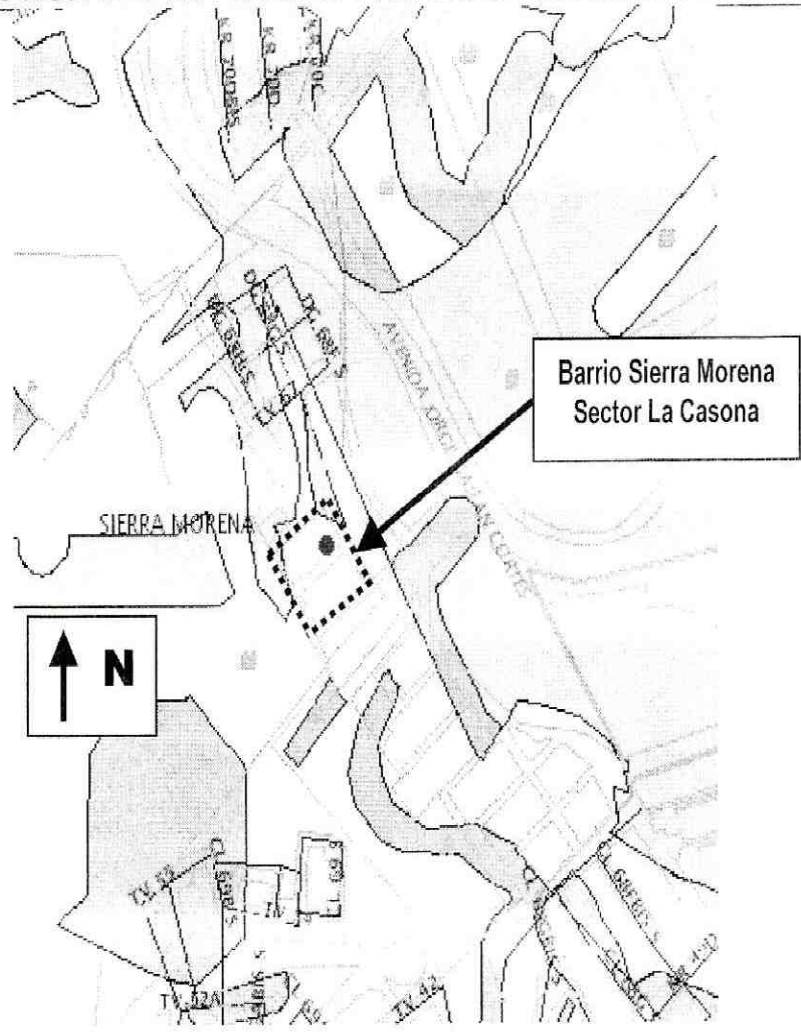
- En el Plano Normativo N° 3 (Amenaza por Remoción en Masa) del Decreto 190 de 2004, por el cual se compilan los decretos 619 de 2000 y 469 de 2003 (Plan de Ordenamiento Territorial de Bogotá, D.C.), el sector del Barrio Sierra Morena Sector La Casona de la Localidad de Ciudad Bolivar ubicado entre las Transversales 63 y 65 y las Diagonales 65 y 68H Sur le corresponde un nivel de amenaza media por Fenómenos de Remoción en Masa, FRM, la cual corresponde a un sector de laderas sin evidencias de inestabilidad actual, con procesos erosivos de intensidad a baja, donde la acción antrópica es de intensidad moderada, especialmente en lo referente a la falta de alcantarillado y vías sin pavimentar (Ver Figura 1).

Figura 1 Localización del sector del Barrio Sierra Morena Sector La Casona ubicado entre las Transversales 63 y 65 y las Diagonales 65 y 68H Sur donde se realizó el presente Diagnóstico Técnico y zonificación de amenaza por fenómenos de remoción en masa (INGEOCIM LTDA – FOPAE, 1998).

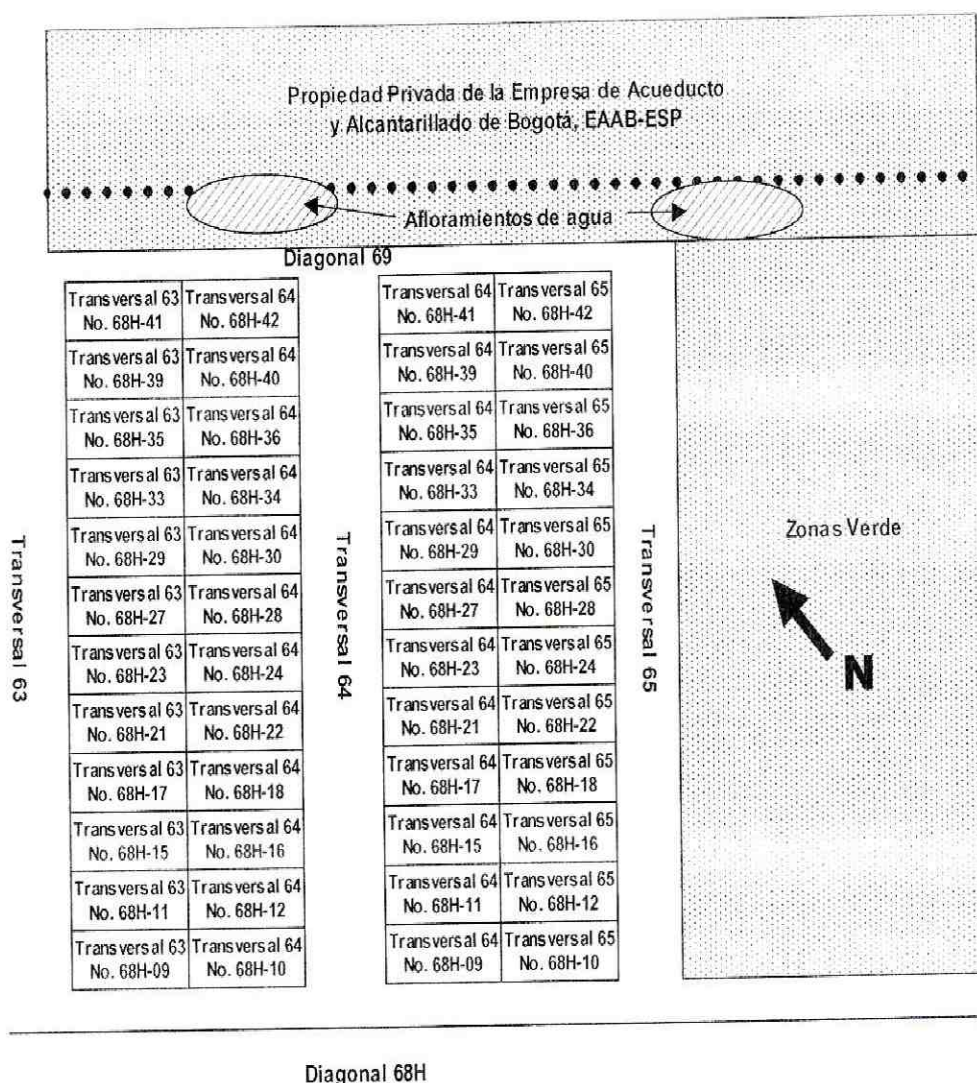
la vivienda con nomenclatura Transversal 63 No. 68H-33 tiene cuatro niveles) distribuidas en dos manzanas, con sistemas estructurales en mampostería simple y confinada, placas de entrepiso y entrepiso en concreto, principalmente. Al costado suroriental del barrio en mención hay un zona verde (empleada como parque, Ver Fotografía 1) mientras que al noreste existe un predio privado perteneciente a la Empresa de Acueducto y Alcantarillado de Bogotá, EAAB-ESP, dentro del cual se encuentra el Tanque Casablanca (Ver Figura 2). En las viviendas visitadas y con nomenclaturas: Transversal 65 No. 68H-30, Transversal 64 No.68H-23 y Transversal 63 No. 68H-33, se observó humedad en muros y piso del primer nivel de las mismas, situación que puede deberse a flujos subsuperficiales que se infiltran al suelo de fundación de la vivienda. Adicionalmente, se observaron sectores con bastante humedad (afloramientos de agua) en las zonas verdes localizadas en la parte posterior del barrio y la empleada como parque (Ver Figura 2 , Fotografía 1 y Fotografía 2).

Figura 2 Esquema del Barrio Sierra Morena Sector la Casona.

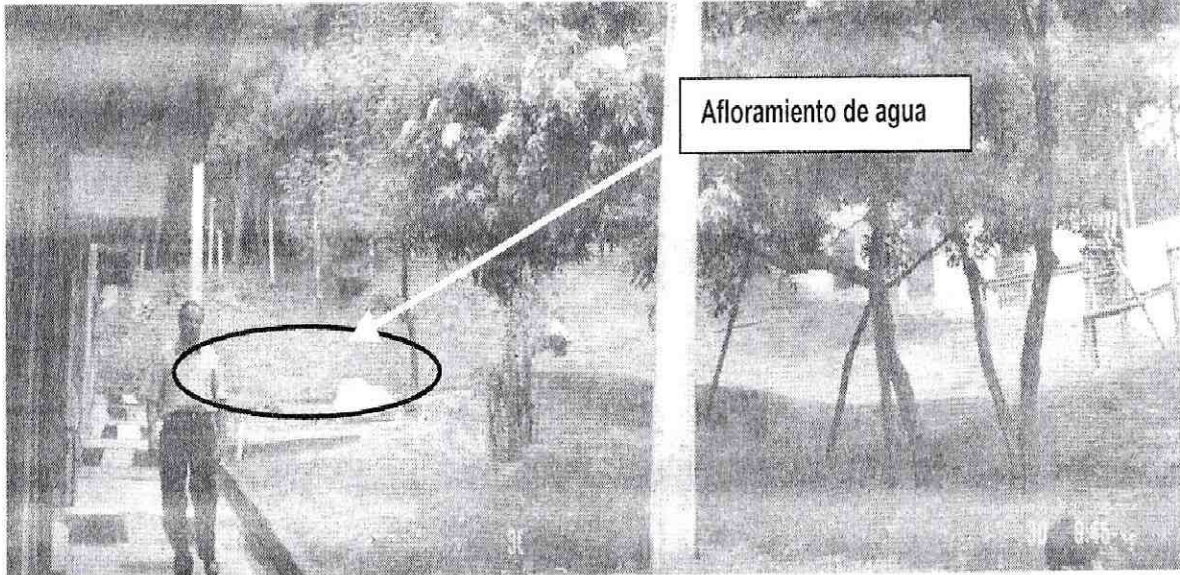
Fotografía 1 Vista general del Parque ubicado al costado suroriental del barrio Sierra Morena Sector la Casona

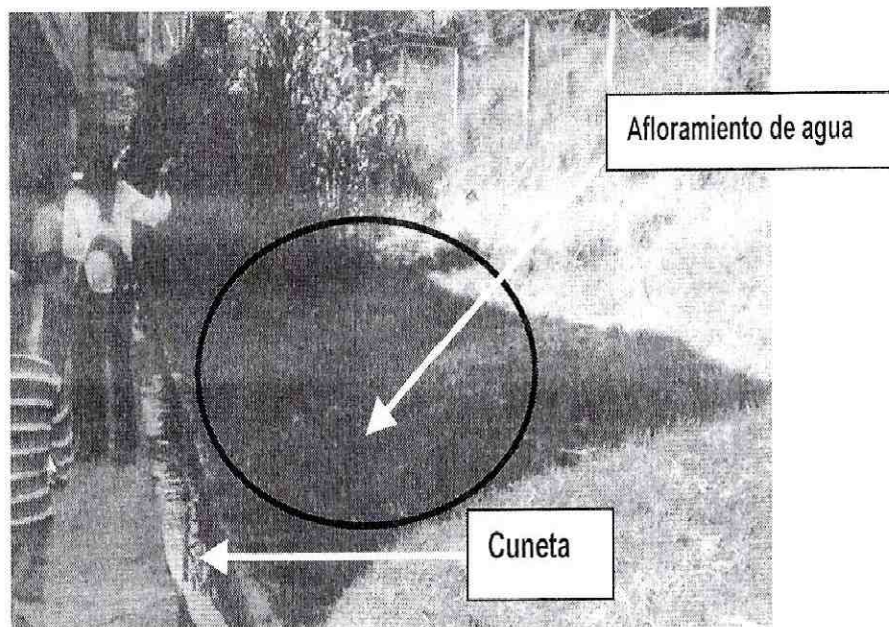
Fotografía 2 Detalle del afloramiento de agua ubicado al noreste de la vivienda con nomenclatura Transversal 64 No. 68H-42

- En la zona no se observan evidencias de fenómenos de remoción en masa activos que puedan comprometer la estabilidad en el Barrio.
- A partir de las observaciones y valoraciones realizadas, la presencia de humedad en las viviendas se encuentran asociados al manejo inadecuado del agua lluvia y de la que se infiltra de la ladera, por lo que se recomienda a los propietarios implementar las medidas drenaje correspondientes, y además, se revise la capacidad de las estructuras hidráulicas del conjunto de viviendas con el fin de mejorar el sistema de captación, conducción y evacuación de las aguas lluvias y de escorrentía.

- Se recomienda realizar una inspección de las redes y del tanque localizados en el predio privado perteneciente a la Empresa de Acueducto y Alcantarillado de Bogotá, EAAB-ESP, con el fin de detectar posibles fugas que puedan contribuir al deterioro de las condiciones de estabilidad del sector en mención.
