**DIRECCIÓN DE PREVENCIÓN Y ATENCIÓN DE EMERGENCIAS**

**DIAGNÓSTICO TÉCNICO No. DI-2467**

<b>LOCALIDAD</b>	Usaquén
<b>UPZ</b>	9 Verbenal
<b>BARRIO</b>	El Codito
<b>DIRECCIÓN</b>	Entre las calles 181 a la 181 B y a lo largo del escarpe que limita con la Carrera 25.
<b>POBLACIÓN BENEFICIADA</b>	22 personas, 3 Familias, 3 predios aproximadamente
<b>AREA</b>	1.0 Ha
<b>FECHA VISITA</b>	Agosto 28 y Septiembre 8, 13 y 14 de 2005

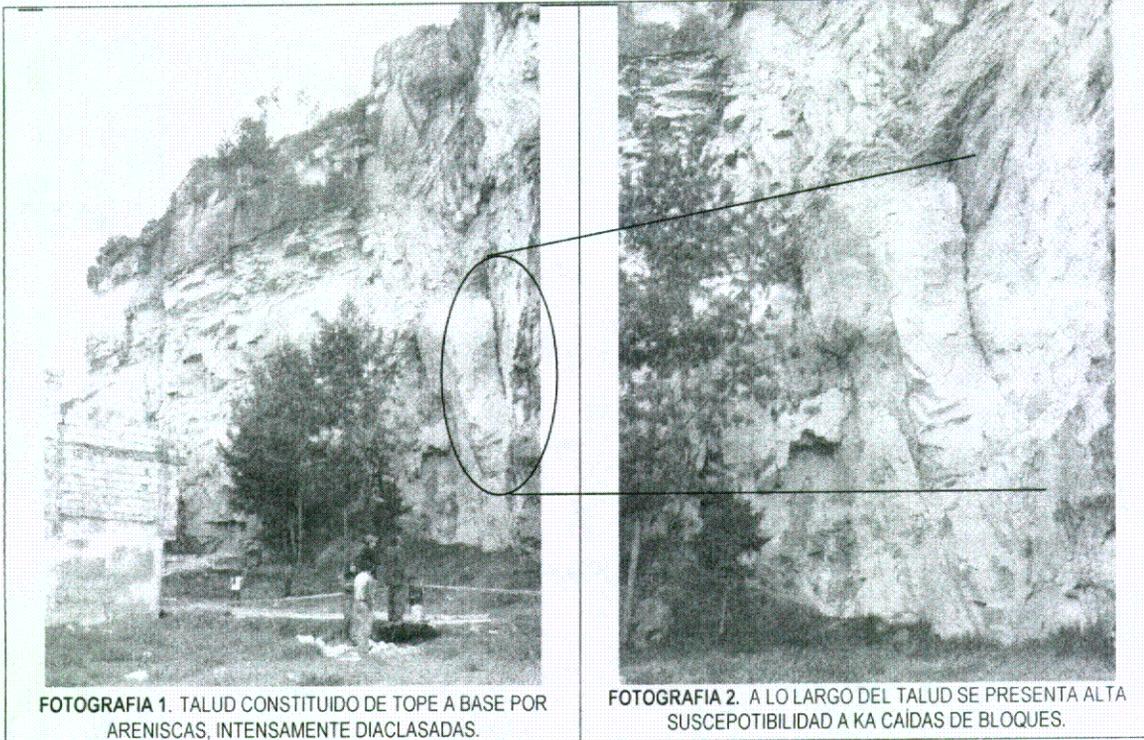
Localmente, en el sector colindante comprendido entre las Calles 181 y 181 B a lo largo de la Carreras 25, se localiza un escarpe de aproximadamente 25 a 30 metros de altura y 40 metros de longitud, constituido de tope a base por una sucesión monótona de arenisca muy fracturadas e intensamente meteorizadas (ver **Fotografía 1 y 2**), con pendientes verticales y en algunos sectores negativa.

Hacia la parte alta del escarpe se localiza una zona deportiva que no cuenta con las obras de drenaje adecuadas que permita el manejo la escorrentía y hacia la parte baja del talud se observa una zona de recreación pasiva o aislamiento de aproximadamente 20 metros, que actualmente es utilizada como zonas de juegos por parte de los menores del sector.

A lo largo del talud afloran los estratos de arenisca que fueron explotados artesanalmente desde hace varias décadas para la extracción de materiales de construcción, dejándolo fuertemente diaclasado (con discontinuidades abiertas, continuas y persistentes), lo que lo hace susceptible a que se presenten caídas esporádicas de bloques, fragmentos y guijos, procesos de erosión superficial y/o deslizamientos a pequeña escala como el que se presentó el día 23 de mayo del presente año. Estos desprendimientos de suelo se deben a las pendientes casi verticales que expone hoy en día el talud y al poder erosivo de las aguas de escorrentía superficial (lluvias). Como consecuencia de este fenómeno hacia la parte inferior o pata del escarpe se ha depositado material de lavado proveniente de la parte alta del escarpe (ver Fotografía 2).

A partir de las consideraciones hechas en el presente diagnóstico, se concluye que las deficiencias en el manejo de las aguas de escorrentía desde la parte alta y a lo largo del talud y las condiciones inherentes que actualmente presenta el macizo rocoso localizado entre las Calles 181 y 181B a lo largo de la Carrera 25, contribuyen a la generación de procesos de inestabilidad esporádicos (caída de material); por lo tanto, se considera que no es conveniente adelantar intervenciones orientadas a la descarga de los materiales inestables, sin un conocimiento previo de éste, toda vez que su incertidumbre en el comportamiento, puede conllevar a generar un mayor deterioro en las condiciones de equilibrio aparente que actualmente presenta.

- Restringir el uso de la zona de recreación pasiva localizada en la parte baja del escarpe en observación y desmontar la infraestructura instalada en el sector antes mencionado (columpios y tablero de baloncesto).
- Construir una barrera de aislamiento temporal entre la base del escarpe y la infraestructura localizada a 30 metros aproximadamente del talud, con el fin de evitar el tránsito de personas dentro de la zona de aislamiento ante la posible caída esporádica de material.
