DIRECCIÓN DE PREVENCIÓN Y ATENCIÓN DE EMERGENCIAS

DIAGNÓSTICO TÉCNICO No. DI-2470

LOCALIDAD	5 Usme
UPZ	57 Gran Yomasa
BARRIO	Compostela II
DIRECCIÓN	Carrera 7 C Este No. 80 A - 46 Sur
FECHA VISITA	20 de septiembre de 2005
SOLICITANTE	Alcira González Ochoa
AREA	72 m ²
POBLACION BENEFICIADA	4 Personas (1 Familia)
VIGENCIA	Temporal mientras no se modifiquen significativamente las condiciones físicas del sector o se realicen obras de mitigación.

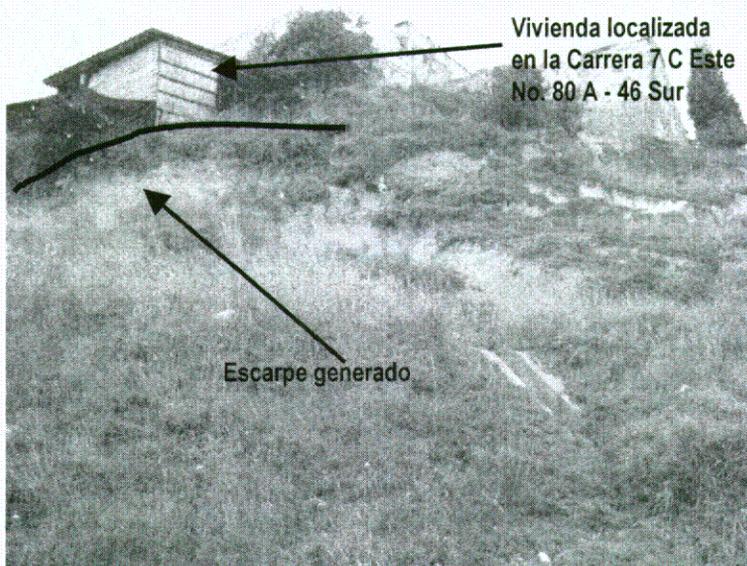
En la visita técnica del día 20 de septiembre de 2005 se observó que la vivienda (descrita anteriormente) con nomenclatura Carrera 7 C Este No. 80 A - 46 Sur, se encuentra aproximadamente a 1 m de un escarpe generado por movimientos del talud, lo cual muestra el carácter retrogresivo del deslizamiento (Ver Fotografía 1).

Fotografía 1 Localización general de la vivienda con nomenclatura Carrera 7 C Este No. 80 A - 46 Sur (Manzana 5 – Lote 2) del Barrio Compostela II.

De acuerdo a lo anteriormente expuesto y dado que la construcción presenta un alto grado de vulnerabilidad ante Fenómenos de Remoción en Masa, se recomienda cambiar a prioridad 1 en el programa de reasentamiento de familias localizadas en alto riesgo no mitigable el predio con nomenclatura Carrera 7 C Este No. 80 A - 46 Sur (Manzana 5 – Lote 2), propiedad de Luis Alfredo Durán Ruiz.

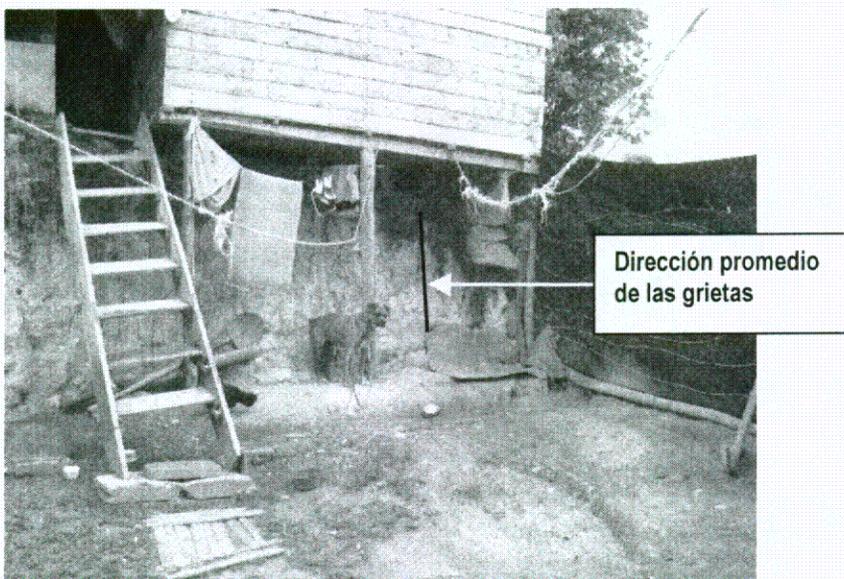
Durante la visita, también se observó que el terreno de cimentación (estratos de arcillolita meteorizada) presenta grietas con aberturas hasta de 0.5 centímetros y con una continuidad que permite inferir potenciales discontinuidades que pueden conformar superficies de falla.

Fotografía 2 Detalle del material de fundación de la vivienda objeto del presente diagnóstico
