## DIRECCIÓN DE PREVENCIÓN Y ATENCIÓN DE EMERGENCIAS

EMERGENCIA No. \_\_\_\_  
**DIAGNÓSTICO TÉCNICO No. DI- 2598**  
**COORDINACIÓN TÉCNICA**

Desprendimiento de tierra y suelo ocurrido sobre un talud de corte, en límites de la carrera 9 A y la vivienda marcada con nomenclatura Carrera 9 A No. 39 A - 29 Sur, propiedad de la Señora Blanca Nelcy Ramírez. El desprendimiento del material se produjo como consecuencia de la posible filtración de aguas servidas, provenientes de las tuberías de alcantarillado que van paralelas a la carrera 9 A.

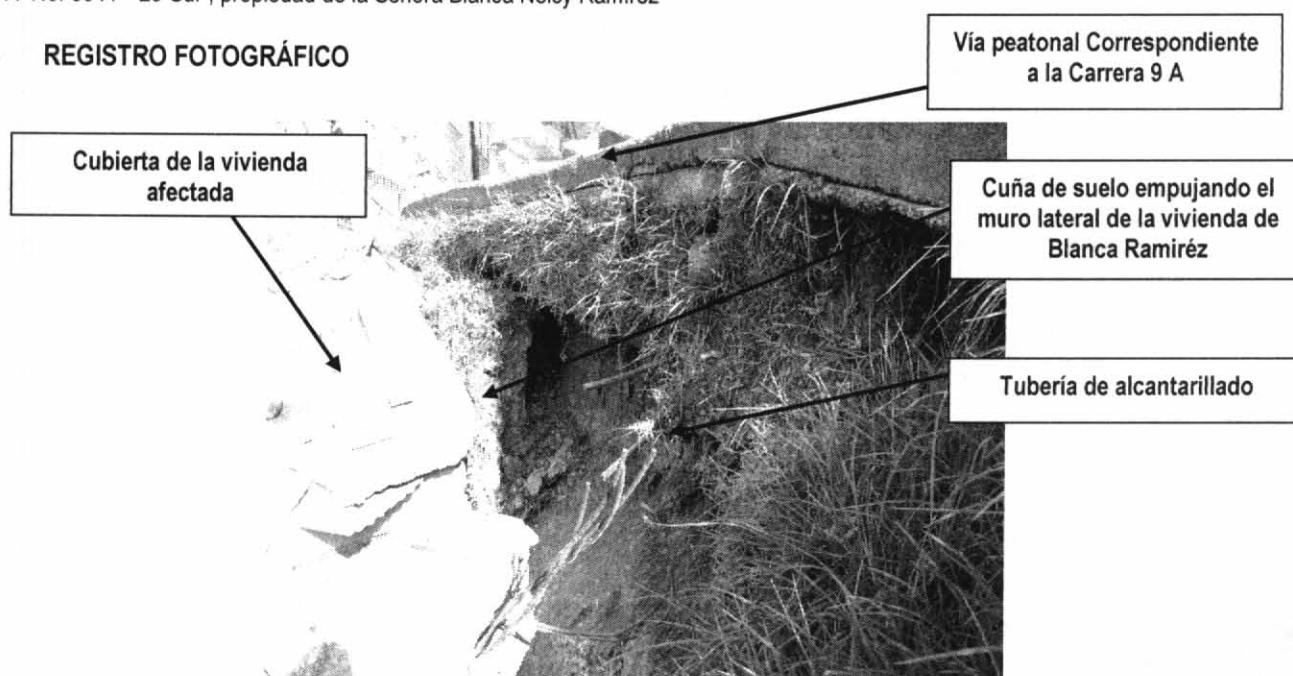
Fotografía 1 Aspecto de la zona donde ocurrió el desprendimiento de material, sobre el talud que soporta la vía peatonal que corresponde a la carrera 9 A

- Se recomienda a la Alcaldía Local de San Cristóbal y a la Empresa de Acueducto y Alcantarillado de Bogotá, EAAB-ESP realizar los estudios y obras necesarias dentro de su competencia, para reconfigurar el talud de corte que falló, de tal forma que se pueda garantizar el tránsito de personas sobre la vía peatonal correspondiente a la carrera 9 A en la zona directamente afectada.

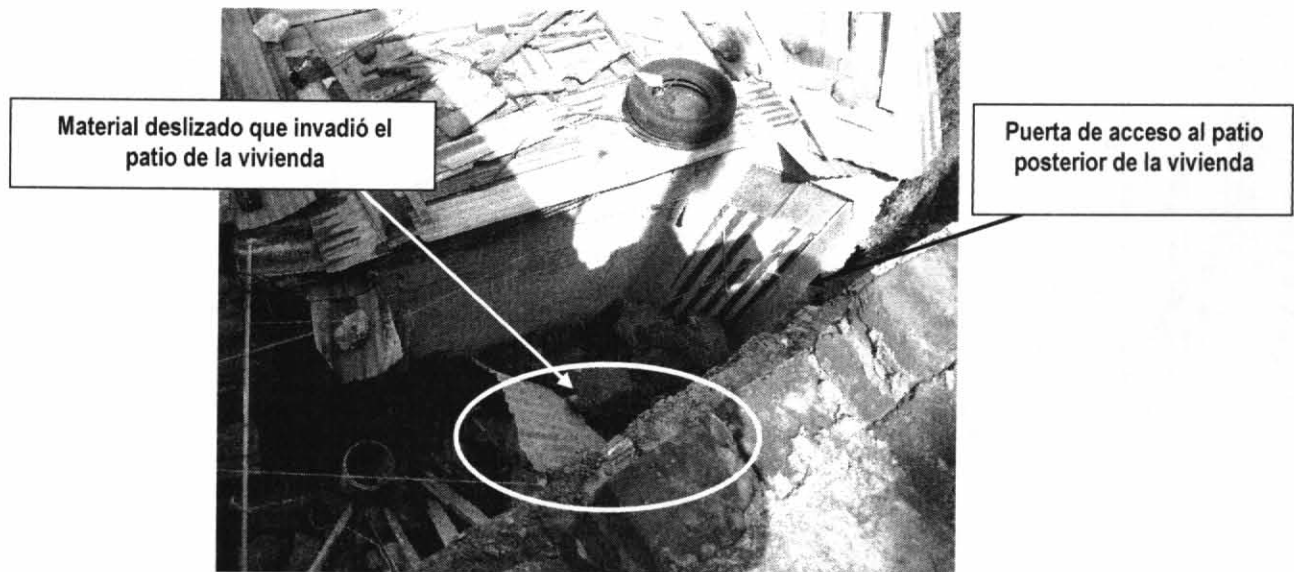
El material deslizado ocupó parte del patio posterior y causó grietas en el muro lateral de la vivienda marcada con nomenclatura Carrera 9 A No. 39 A - 29 Sur, propiedad de la Señora Blanca Nelcy Ramírez

Fotografía 2 Vista superior de la parte posterior de la vivienda de la Señora Blanca Ramírez

- Restringir el uso de la parte posterior y patio de la vivienda con nomenclatura Carrera 9 A No. 39 A – 29, propiedad de la Señora Blanca Nelcy Ramírez, hasta tanto no se implementen las medidas necesarias para garantizar la estabilidad estructural del muro lateral de la vivienda, y se realicen las obras de conformación del talud que garanticen la seguridad en todo el predio.

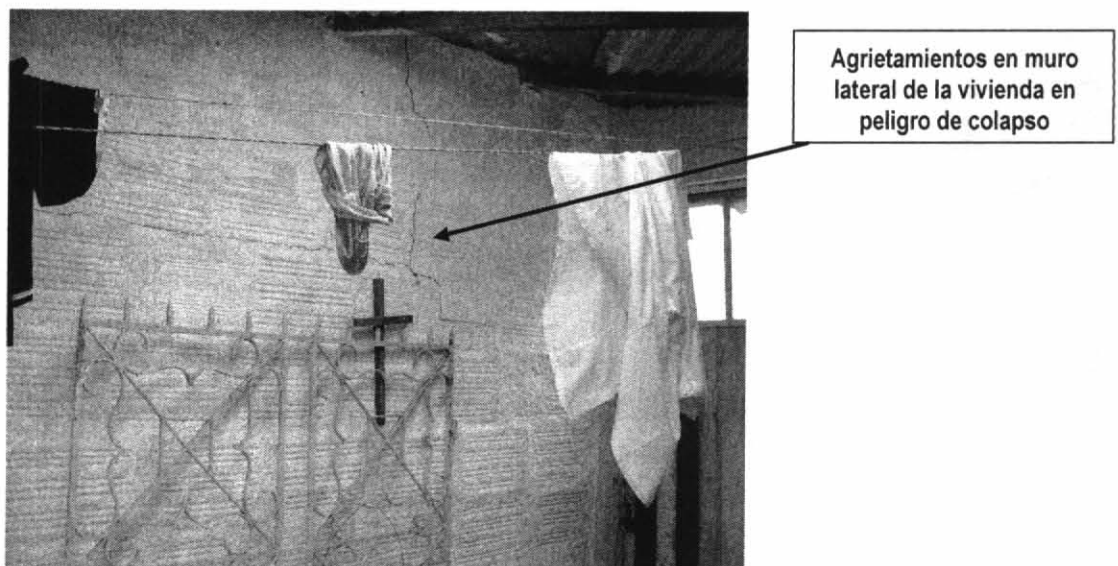
Fotografía 3 Muro averiado como producto del empuje de una cuña de suelo

- Colapso de muro lateral de la vivienda como resultado del empuje ejercido por el material suelto.
- Falla completa del talud que soporta la carrera 9 A afectando directamente la estructura de la vivienda con nomenclatura Carrera 9 A No. 39 A – 29 Sur , propiedad de la Señora Blanca Nelcy Ramírez.
- Falla del alcantarillado que corre paralelo a la carrera 9 A

- Con el fin de mitigar el efecto de un posible desplome del muro lateral de la vivienda de la Señora Blanca Nelcy Ramírez, se solicitó a la Base, la colaboración con cuatro postes de madera, con los cuales se recomendó apuntalar el muro lateral de la vivienda.
