EMERGENCIA No. _____
DIAGNÓSTICO TÉCNICO No. DI- 2600
COORDINACIÓN TÉCNICA

Cuerpo Oficial de Bomberos de Bogotá, COBB

DIRECCIÓN:	Calle 73 C Sur # 3C - 55	ÁREA DIRECTA:	300 m ²
BARRIO:	San Luis	POBLACIÓN ATENDIDA:	21
UPZ:	57- Gran Yomasa	FAMILIAS	3
LOCALIDAD:	5 - Usme	ADULTOS	10
		NIÑOS	11
		PREDIOS EVALUADOS	3

TIPO: REMOCIÓN EN MASA INUNDACIÓN ESTRUCTURAL

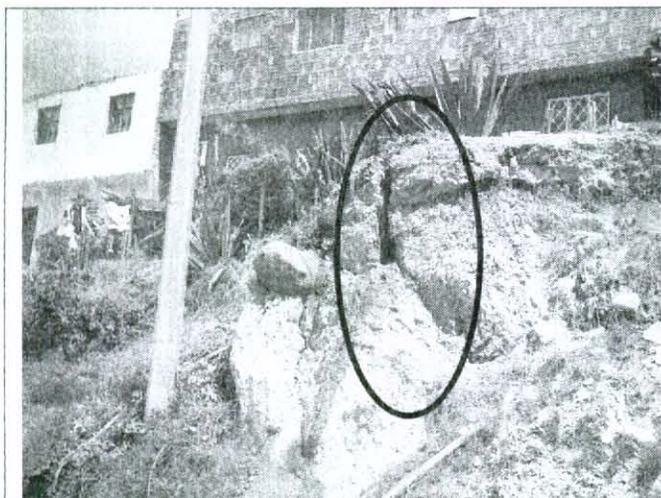
La causa principal del desprendimiento es el lavado y arrastre de los materiales que conforman el talud vial por rebose de un pozo del sistema de alcantarillado oficial y la disposición inadecuada de escombros de construcción en la parte alta y media del talud vial (foto 2). Otra causa es la ausencia de medidas de protección y/o confinamiento de los materiales que conforman el talud vial, y ausencia o mal funcionamiento de las obras para el manejo de las aguas superficiales y sub superficiales. Adicionalmente se presenta en el talud vial desprendimientos de cuñas de suelo y bloques de roca que pueden eventualmente comprometer el tráfico vehicular en la Avenida Boyacá (foto 1).

Foto No. 1. Falla del talud vial y material suelto con posibilidad de colapso.

- Restringir de manera preventiva el paso vehicular en el carril Oriental del sentido Norte-Sur de la Avenida Boyacá a la altura de la Carrera 3C con Calle 73C Sur, mientras se implementan las medidas necesarias para garantizar la estabilidad del talud vial y el tránsito vehicular en condiciones seguras.

- Se recomienda al IDU adelantar un estudio de estabilidad geotécnica del talud vial ubicado en la Carrera 3C con Calle 73C Sur, que incluya el diseño de las medidas necesarias para garantizar la estabilidad y por consiguiente disminuir el nivel de riesgo existente.

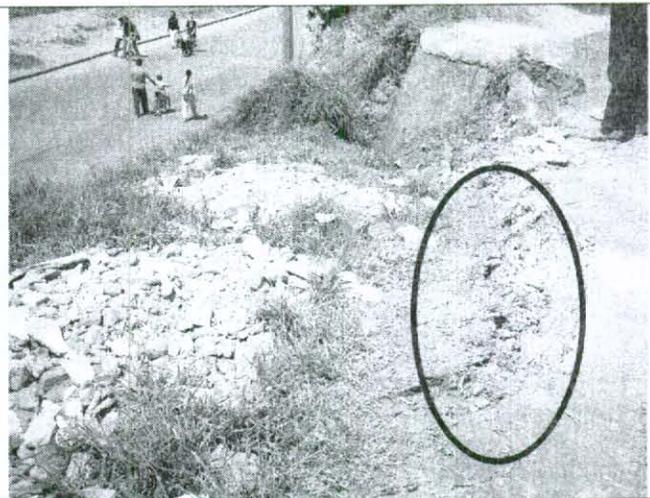
Foto No. 2. Fallas de tracción en la parte alta del talud y depósito de escombros.

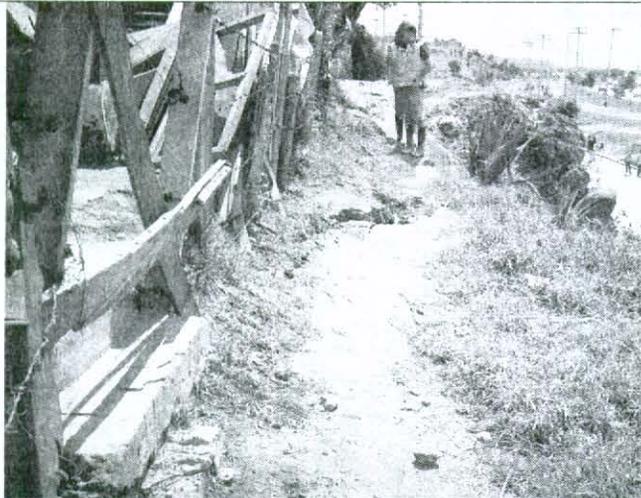
Foto No. 3. Grietas de tracción en la parte alta del talud muy cercanas a las viviendas.

- En caso de no implementar oportunamente las medidas de estabilización del talud se pueden ver afectados un poste de alumbrado público, un pozo de alcantarillado, la circulación vehicular de la Avenida Boyacá.
- De continuar el avance retrogresivo de la falla, ésta puede comprometer la estabilidad de las viviendas localizadas en la parte alta del talud.

- Restringir de manera preventiva, el paso peatonal ubicado en la parte alta del talud vial localizado en el sector de la Carrera 3C con la Avenida Boyacá, hasta tanto no se implementen las medidas de estabilización.

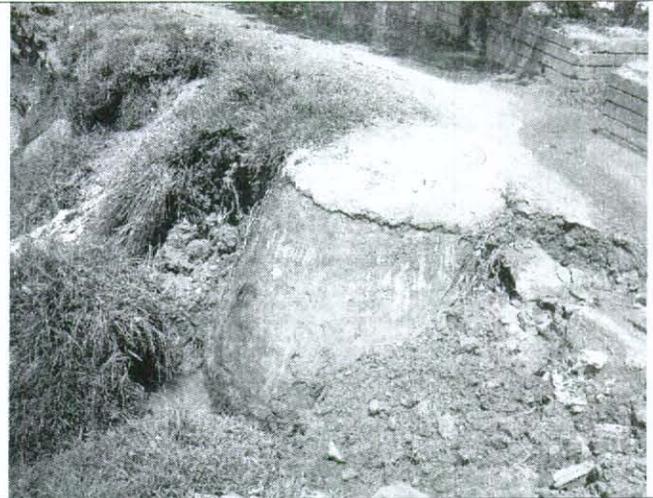
Foto No. 4. Filtraciones de agua y pozo de alcantarillado afectado.

INFRAESTRUCTURA: SI NO CUAL? Colmatación, rebose y pérdida del suelo de soporte lateral del pozo de Alcantarillado, ubicado en la Carrera 3C con Calle 73 Sur.

- Se recomienda a la Empresa de Acueducto de Bogotá, realizar el mantenimiento de la infraestructura de alcantarillado ubicada en la Carrera 3C con Calle 73 C Sur y evaluar las condiciones de estabilidad del pozo de alcantarillado ubicado en dicho sitio

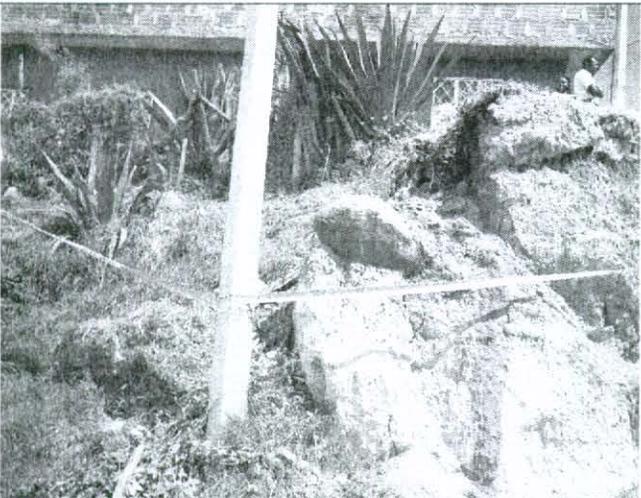
Foto No. 5. Materiales del talud susceptibles a desprenderse y ubicación del poste d energía y señalización de seguridad en cinta instalada en el sector.

- Los materiales desprendidos del talud vial se depositan hacia la base del mismo, colmatando la cuneta para la conducción de las agua de escorrentia y obstruyendo la circulación por el carril Oriental sentido Sur – Norte de la Avenida Boyacá.
- Hacia la parte baja del talud se encuentra un poste de Energía el cual puede verse afectado por los desprendimientos de material.

- Se recomienda a la Empresa de Energía Eléctrica, evaluar la condición de estabilidad del poste de energía ubicado en la base del talud vial en referencia y adelantar las acciones pertinentes de acuerdo con su competencia.

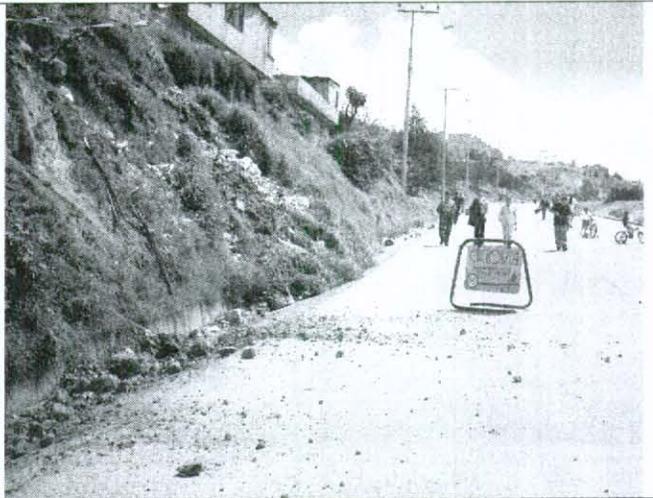
Foto No. 6. Vista lateral del talud vial, donde se aprecian los materiales desprendidos y acumulados en la cuneta de la calzada Oriental de la Avenida Boyacá.
