## DIRECCIÓN DE PREVENCIÓN Y ATENCIÓN DE EMERGENCIAS

DIAGNÓSTICO TÉCNICO No. DI-2603

LOCALIDAD	1 Usaquén
UPZ	11 San Cristóbal Norte
BARRIO	Cerro Norte
DIRECCIÓN	Calle 160B No. 7 A – 69 Interior 3
FECHA VISITA	27 de Diciembre de 2005
SOLICITANTE	Claudia María Soriano
AREA	0.01 Hectáreas aproximadamente
POBLACION BENEFICIADA	6 personas, 1 familias, 1 predio
VIGENCIA	Temporal mientras no se modifiquen significativamente las condiciones físicas del sector o se realicen obras de mitigación.

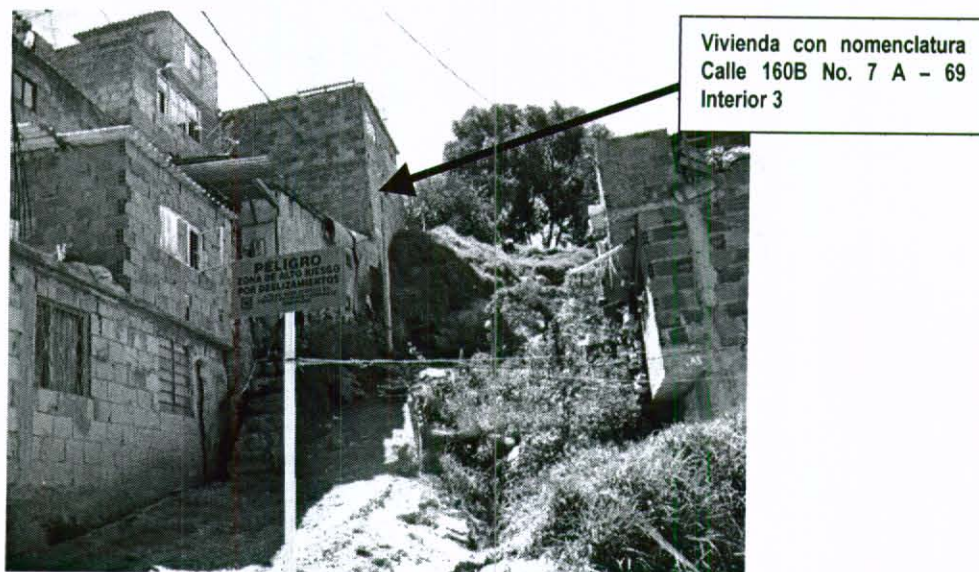
En visita realizada el 27 de diciembre de 2005 se encontró que el predio ubicado en la Calle 160B No. 7 A – 69 Interior 3 se localiza en la parte superior de una ladera de pendiente alta que ha presentado fenómenos de remoción en masa, de tipo caída de bloques con falla planar, principalmente (Ver Fotografía 1 a 3). En el predio se encuentra construida una vivienda de dos niveles, que de acuerdo con lo observado, presenta fisuras y grietas en muros interiores y exteriores del primer piso y algunos elementos estructurales (tales como columnas); daños ocasionados al parecer por los movimientos del terreno que generan grietas de tracción en la ladera, es decir, que las condiciones han desmejorado respecto a las reportadas tanto en el Concepto Técnico No. CT-3750 como en los oficios 2-03420, 2-06843 y 2-28996, por lo que actualmente la construcción presenta un mayor grado de vulnerabilidad ante Fenómenos de Remoción en Masa, lo cual puede llegar a comprometer la estabilidad y habitabilidad en la misma.

Fotografía 1 Vista general del localización del predio ubicado en la Calle 160B No. 7 A - 69 Interior 3 del Barrio Cerro Norte de la Localidad de Usaquén

De acuerdo a lo anteriormente expuesto y dado que las condiciones del predio en referencia han desmejorado, en relación a lo reportado en el Concepto Técnico No. CT-3750 y los oficios 2-03420, 2-06843 y 2-28996, se recomienda incluir en el Programa de Reasentamiento de Familias Localizadas en Alto Riesgo no Mitigable con Prioridad Técnica uno (1) a la familia del Señor Miguel Angel Gaitán y/o la Señora Claudia María Soriano, quienes habitan el predio con nomenclatura Calle 160B No. 7 A - 69 Interior 3 del Barrio Cerro Norte de la Localidad de Usaquén.

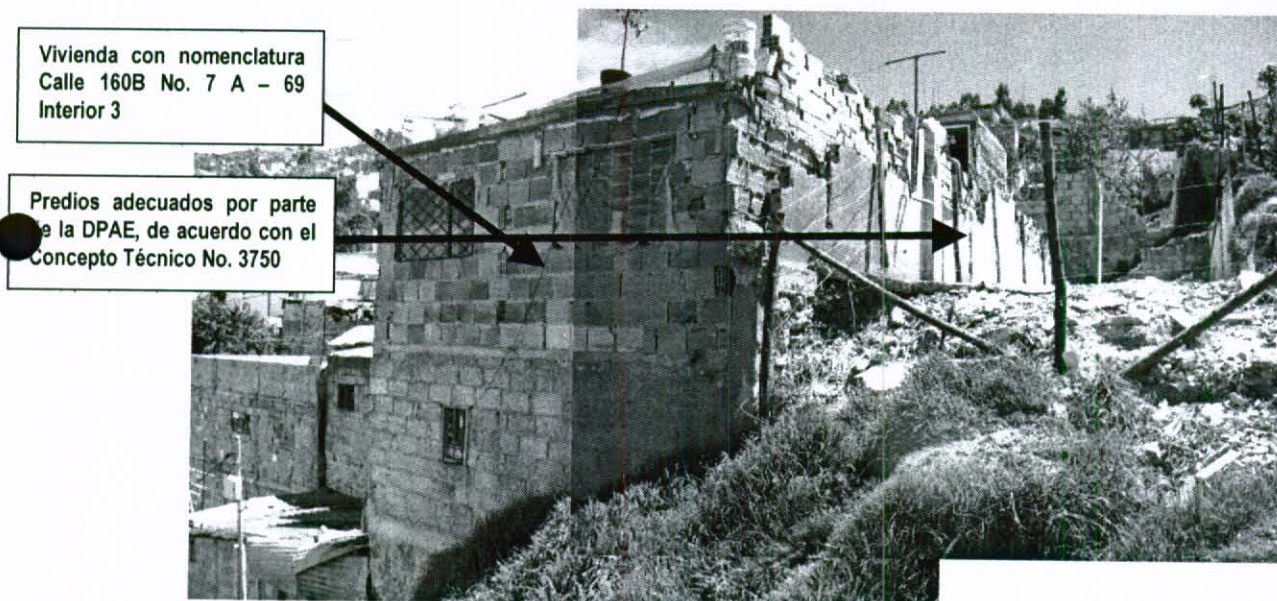
Predios adecuados por parte  
de la DPAAE, de acuerdo con el  
Concepto Técnico No. 3750

Fotografía 2 Vista general del predio ubicado en la Calle 160B No. 7 A - 69 Interior 3 del Barrio Cerro Norte de la Localidad de Usaquén

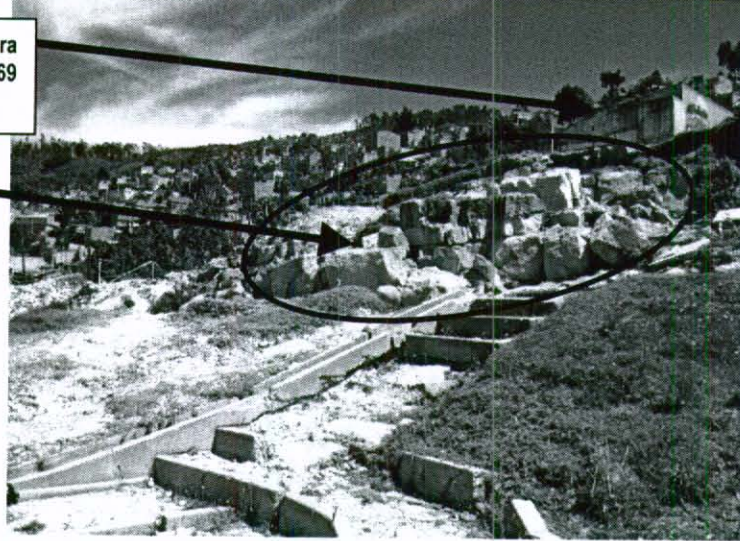
Bloques que se  
han desprendido  
con mecanismo  
de falla planar

Fotografía 3 Vista del sector ubicado al sur del predio ubicado en la Calle 160B No. 7 A - 69 Interior 3 del Barrio Cerro Norte de la Localidad de Usaquén
