DIRECCIÓN DE PREVENCIÓN Y ATENCIÓN DE EMERGENCIAS

EVENTO No. 51324
DIAGNÓSTICO TÉCNICO DE EMERGENCIA No. DI- 2609
GESTION TERRITORIAL

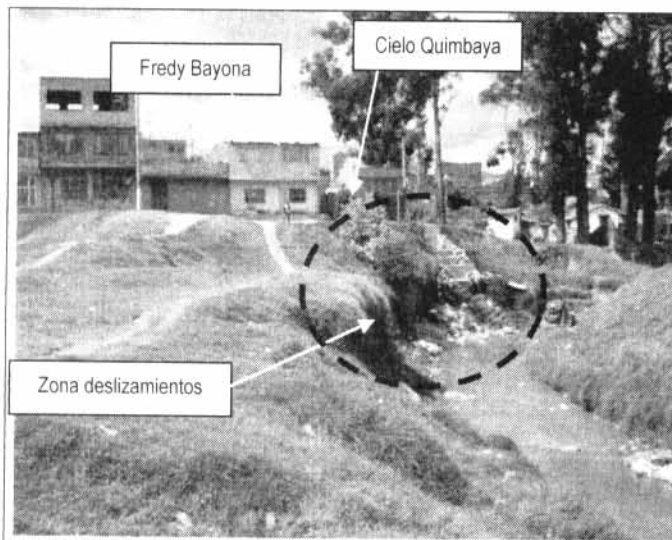
Fotografía 1. Vista general del sector antes de que se presentara el evento, la fotografía es del 30 de septiembre de 2004.

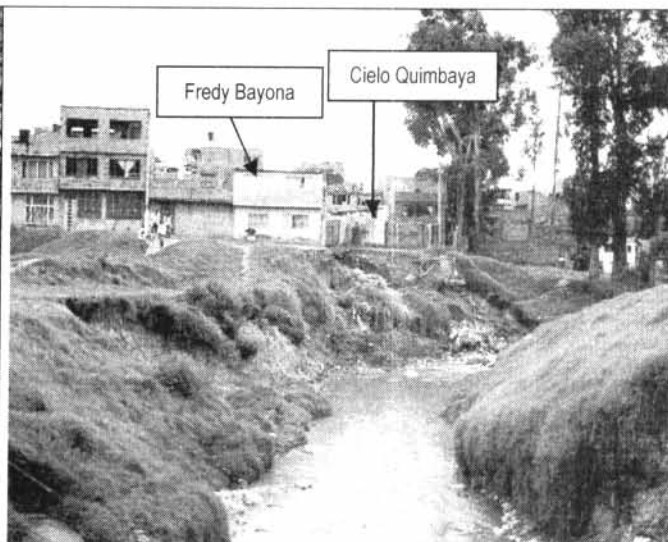
Deslizamientos de suelo residual y de relleno en la margen izquierda de la quebrada Chiguaza, de aproximadamente 50 m³, que fueron generados por la socavación de la quebrada en el talud (Ver Fotografías 1 y 2).

Fotografía 2. Sector, luego de que se presentaron los deslizamientos en la margen izquierda de la quebrada Chiguaza.

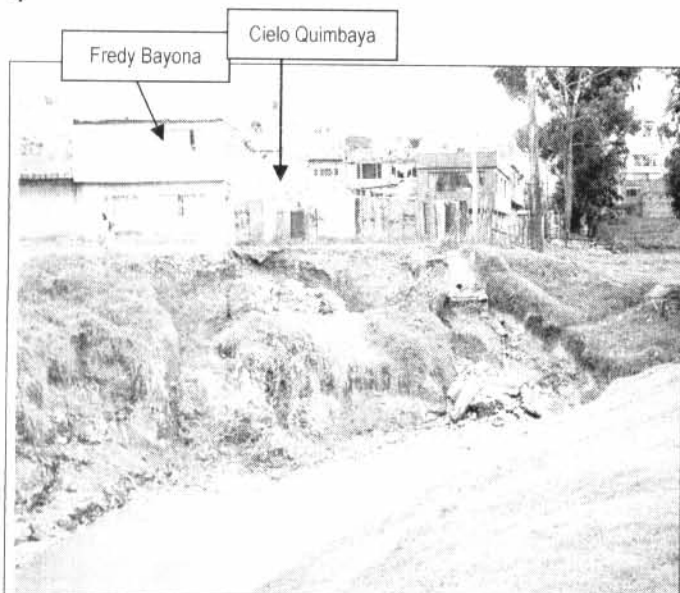
El deslizamiento del costado sur-occidental ocasionó la pérdida del paso peatonal localizado en la parte alta del talud, así como colapso de una estructura de entrega de aguas con disipación de energía localizada en el costado occidental del deslizamiento (Ver Fotografías 3 y 4). Adicionalmente, en la parte alta del talud se encuentran dos edificaciones con nomencluras Calle 48P Bis A Sur # 5 – 60 y Calle 48P Bis A Sur # 5 – 66 habitados por las familias Fredy Bayona y Cielo Quimbaya respectivamente, las cuales se encuentran muy cerca de la corona del deslizamiento, en donde se observó la presencia de grietas, específicamente en el patio del predio de la señora Cielo Quimbaya, las cuales evidencian una propagación lateral del deslizamiento, que pueden ocasionar en el corto plazo la afectación de las dos viviendas.

Fotografía 3. Vista del deslizamiento localizado en el costado occidental del sector, en donde se observa la cercanía de las dos viviendas a la corona del deslizamiento.

El proceso de socavación de la quebrada continua, ocasionado una mayor pérdida de material y suelo de soporte del talud en donde se encuentran cimentadas las viviendas con nomenclatura a Calle 48P Bis A Sur # 5 – 60 y Calle 48P Bis A Sur # 5 – 66, por lo que se puede afectar en el corto plazo la estabilidad de las dos estructuras.

- Evacuar definitivamente e ingresar en el Programa de Reasentamiento de Familias Localizadas en Zonas de Alto Riesgo no Mitigable con prioridad 1 las familias de Fredy Bayona y Cielo Quimbaya quienes habitan las viviendas con nomenclaturas Calle 48P Bis A Sur # 5 – 60 y Calle 48P Bis A Sur # 5 – 66 respectivamente.
- Ingresar el sector de la Calle 48 P Bis Sur con Carrera 5A Bis en la Base de Datos de Sitios Críticos por Fenómenos de Remoción en Masa, para gestionar con la entidad competente la realización de un estudio detallado que defina un sistema de protección y estabilización de la margen izquierda de la quebrada.
- Realizar un monitoreo constante del sector e informar a esta entidad si se presentan cambios importantes en las condiciones de éste.

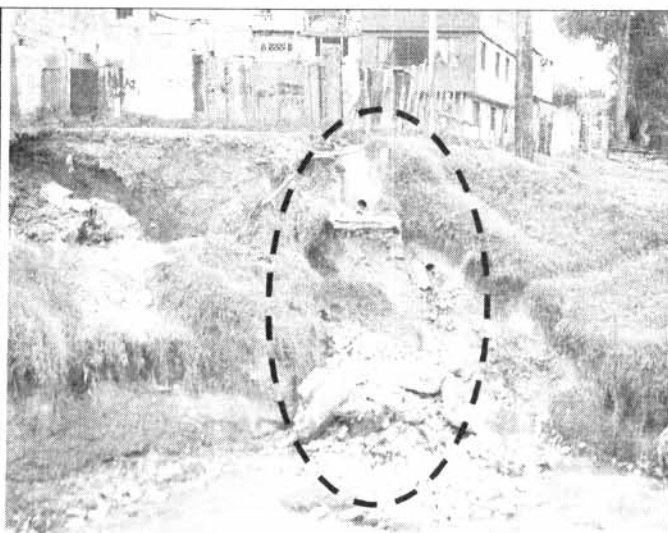
Fotografía 4. Detalle de la estructura de entrega de aguas colapsada
