DIRECCIÓN DE PREVENCIÓN Y ATENCIÓN DE EMERGENCIAS

EVENTO No. 51829
DIAGNÓSTICO TÉCNICO No. DI-2611

1 DATOS GENERALES DEL EVENTO

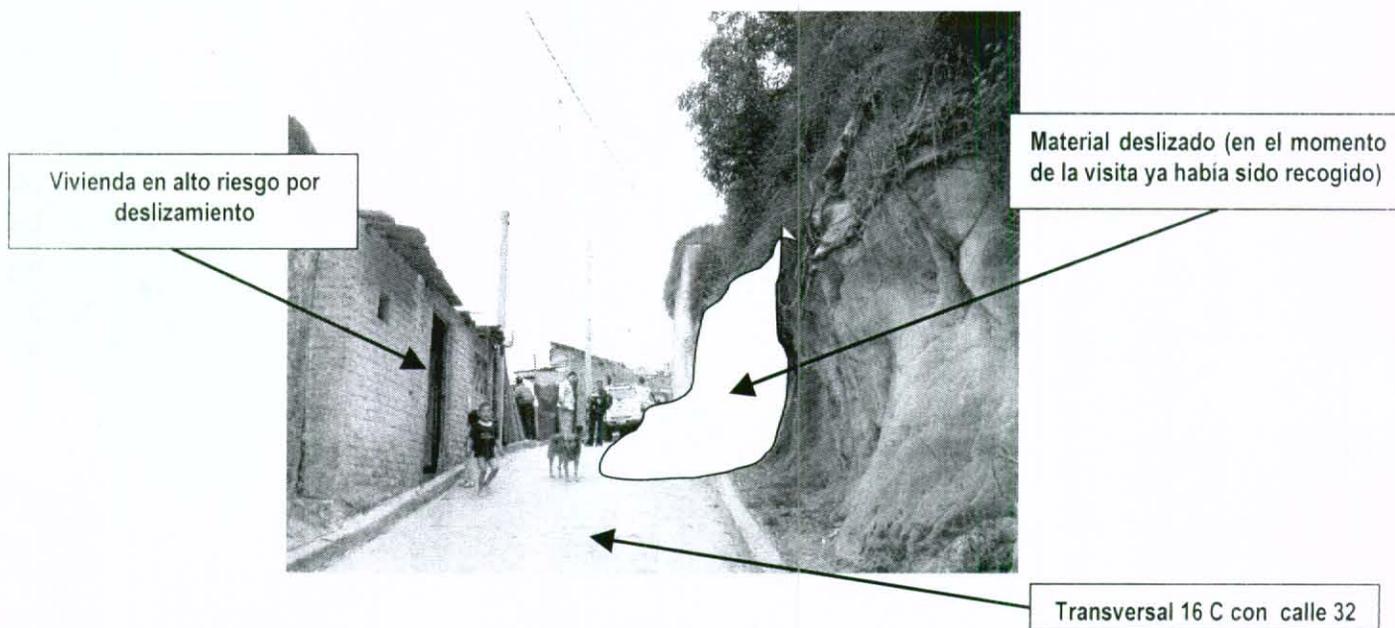
Fotografía 1 Aspecto de la zona donde ocurrió el proceso de inestabilidad.

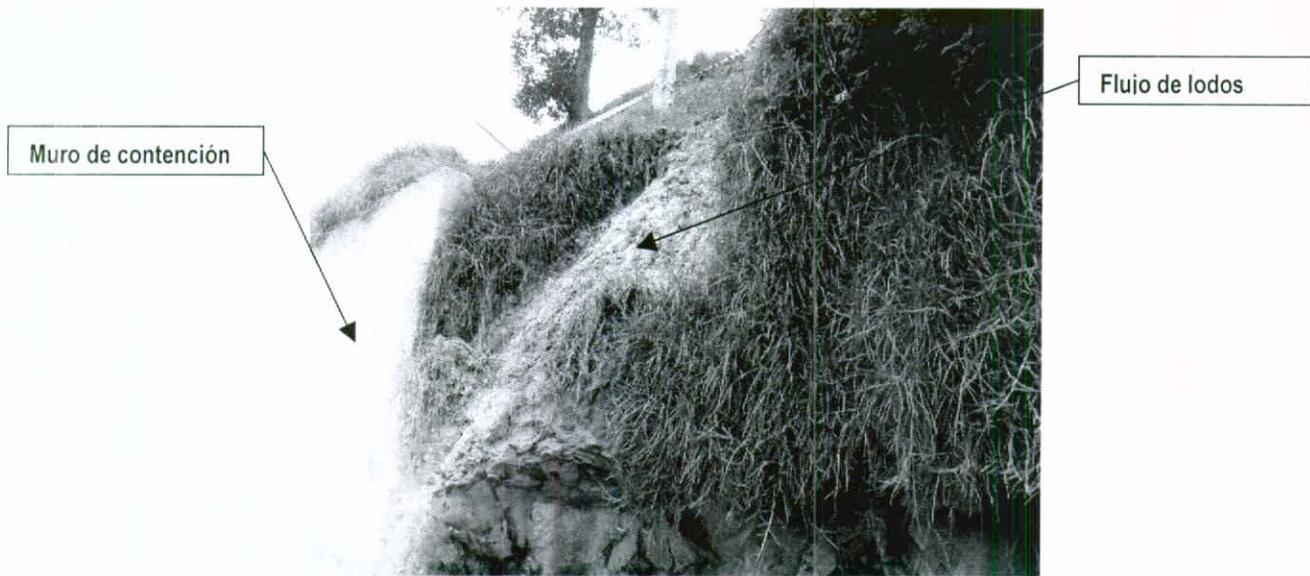
Se produjo un proceso de inestabilidad catalogado como flujo de lodos que pone en riesgo la estabilidad y habitabilidad de una vivienda localizada en la transversal 16 # 32 – 30, de propiedad de la señora Rosalba Ríos. El material deslizado se deposita sobre la transversal 16 C con calle 32 sur frente la vivienda en mención, sin afectarla.

Litológicamente se tienen materiales de la Formación La Regadera suprayacidos discordantemente por depósitos recientes, que reciben el aporte permanente de aguas residuales de cinco viviendas ubicadas en la parte alta de la ladera, saturándolos y produciendo su fallamiento.

Fotografía 2: Se aprecia el proceso de inestabilidad tipo flujo de lodos y las obras de contención que se han adelantado.

- Como el problema de inestabilidad está asociado con el manejo de aguas de escorrentía se considera conveniente oficiar al acueducto y que esta entidad defina su competencia (ya que según lo manifestado por ellos no pueden intervenir en predios privados y declarados como zona de alto riesgo).
- En el evento que el acueducto establezca que el problema no es de su competencia, los propietarios de las viviendas ubicadas en la parte alta de la ladera deberán entrar a solucionar el problema de vertimiento de sus aguas residuales sobre la ladera.
- Se debe oficiar a la alcaldía local para agilizar el desembolso de los fondos (según lo manifiesta la funcionaria Dora Torres, 1 estos ya existen) para culminar la construcción del muro de contención que sería la solución definitiva ha este problema de inestabilidad.

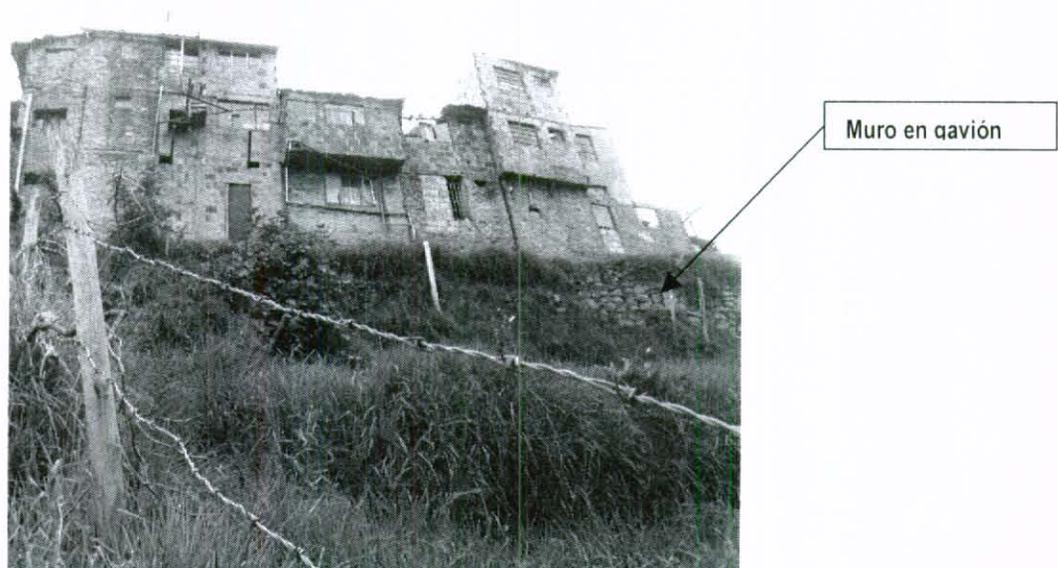
Fotografía 3. Panorámica de las viviendas localizadas en la parte alta de la ladera que realizan el aporte de aguas residuales sobre la ladera que sufre el proceso de inestabilidad.

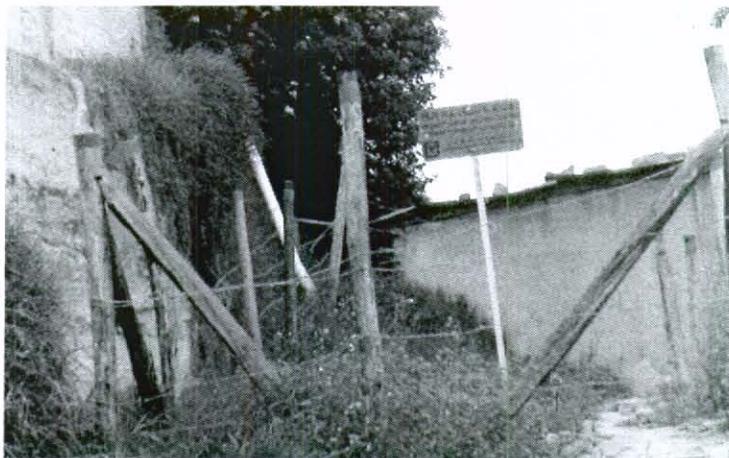
Foto 4. Sobre la ladera que presenta problemas de estabilidad se han adelantado procesos de reasentamiento.
