DIRECCIÓN DE PREVENCIÓN Y ATENCIÓN DE EMERGENCIAS

DIAGNÓSTICO TÉCNICO No. DI- 2612
COORDINACIÓN TÉCNICA

DIRECCIÓN: Carrera 44 # 74A-12 Sur ÁREA DIRECTA: 87.40 m2
BARRIO: POTOSI POBLACIÓN ATENDIDA: 6
UPZ: 70- FAMILIAS 1 ADULTOS 3 NIÑOS 3
LOCALIDAD: Ciudad Bolivar PREDIOS EVALUADOS 1

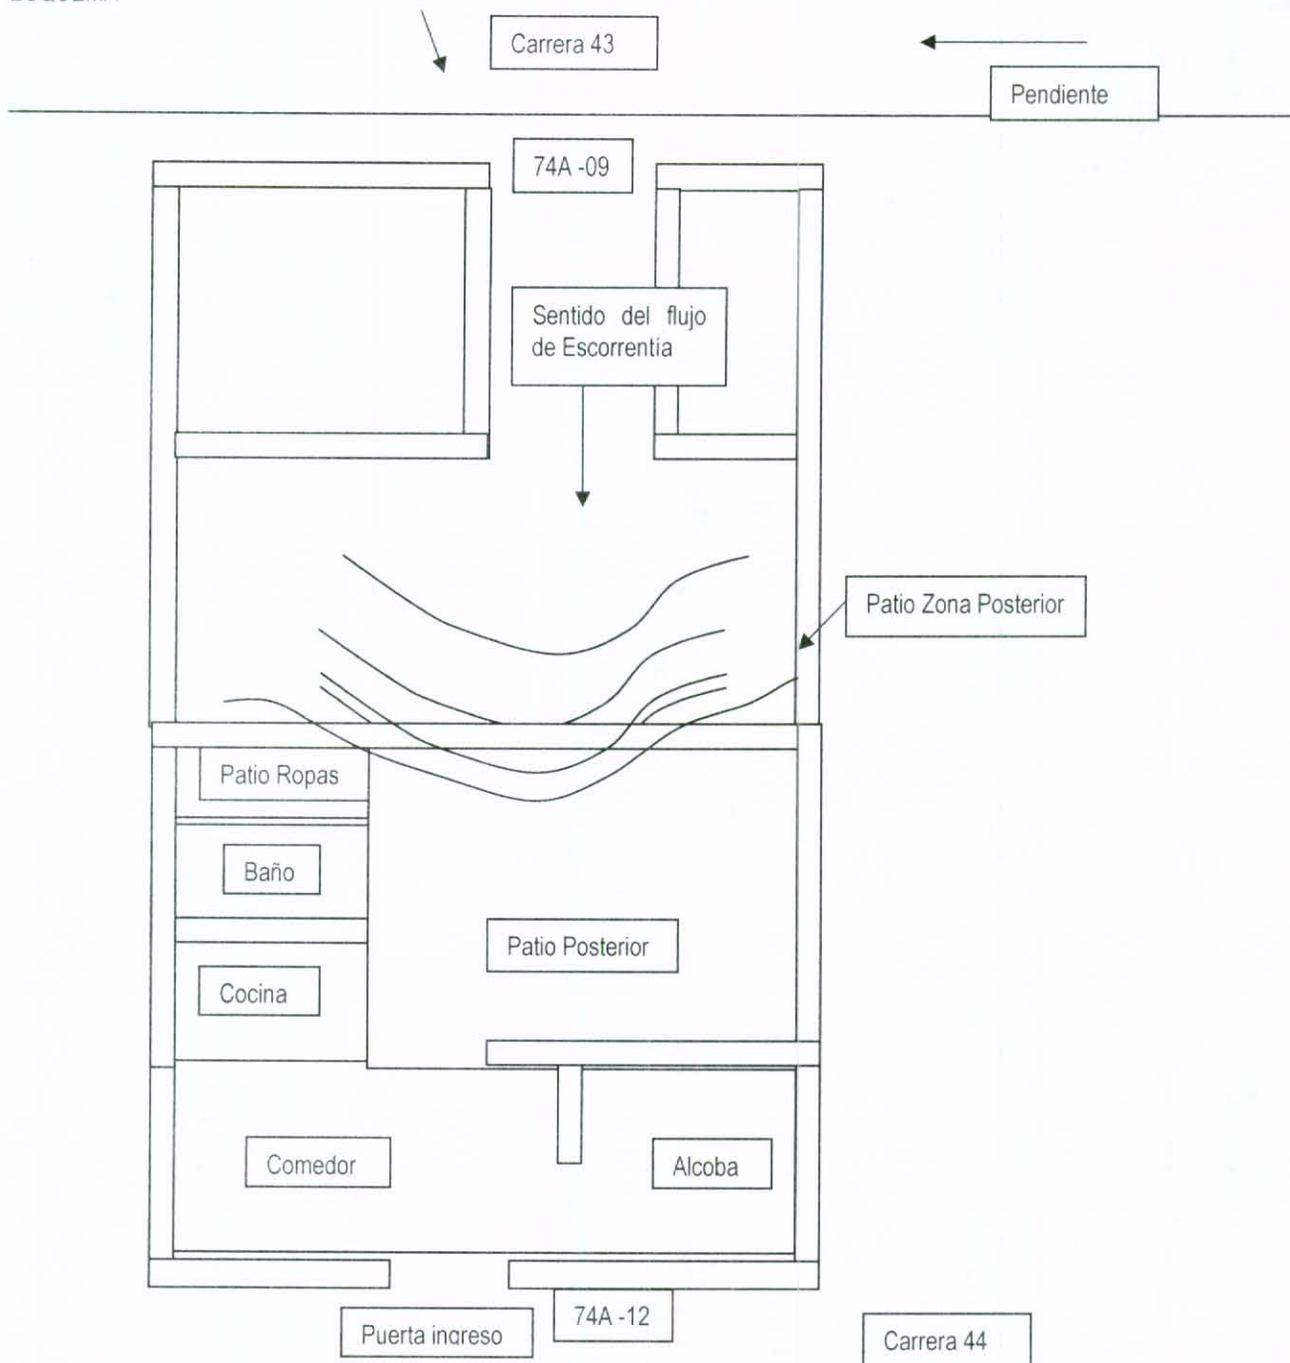
DESCRIPCIÓN Y CAUSAS: Deslizamiento de material de la parte superior de un talud de corte de 4m de altura, que sirve de lindero en predios privados ubicados en la Carrera 44 # 74 A – 12 Sur (parte baja del corte) y Carrera 43 # 74 A - 09 sur (parte alta del corte), en el Barrio Potosí Localidad de Ciudad Bolívar.

El predio del señor Rubén Darío Cortes Piñeros ubicado en la Carrera 44 # 74 A – 12 Sur corresponde a una vivienda de un nivel, en mampostería no confinada, pisos en mortero y tejas de fibrocemento, que no presenta daños en su estructura, aunque recibió en la zona de patios el material producto del deslizamiento en un volumen aproximado de 6 m³ y una sección de viga en concreto reforzado de la cimentación del patio superior de 2 m lineales aproximadamente. La vivienda de la Carrera 43 # 74 A - 09 sur esta construida en material de recuperación y no presenta ninguna medida de protección, estabilización y drenaje; por lo que el suelo que aflora (Arcillolita) se encuentra bastante meteorizado lo cual favoreció el desprendimiento del suelo. La vía Carrera 43 contribuye y aporta el agua de escorrentía debido a que la pendiente longitudinal y transversal encauzan el flujo a través del corredor de la vivienda y entregan a la corona del corte. (Ver figura No. 1).

Figura No. 1 Esquema en planta de la localización de las viviendas involucradas en el evento.

- Retirar los materiales deslizados.
- Evacuar de forma temporal la vivienda localizada en la Carrera 44 No. 74 A – 12 sur , propiedad del señor Rubén Darío Cortés Piñeros, del barrio Potosi de la localidad de Ciudad Bolívar; hasta que se reestablezcan las condiciones de estabilidad del talud de corte que sirve de lindero entre los dos predios.
- Implementar obras de protección geotécnica, las cuales deben adelantarse con la asesoría de personal idóneo, complementadas con un sistema de drenaje para la evacuación de las aguas superficiales y subsuperficiales, con el fin de garantizar la estabilidad del talud de corte afectado.
- Se le recomienda a la ALCALDIA conformar la rasante de las vías locales y en particular la Carrera 43 por calle 74 A sur, construir los sardineles y manejar la escorrentía con unos sumideros.
