EVENTO No. 52723
DIAGNÓSTICO TÉCNICO No. DI - 2613

1 DATOS GENERALES DEL EVENTO

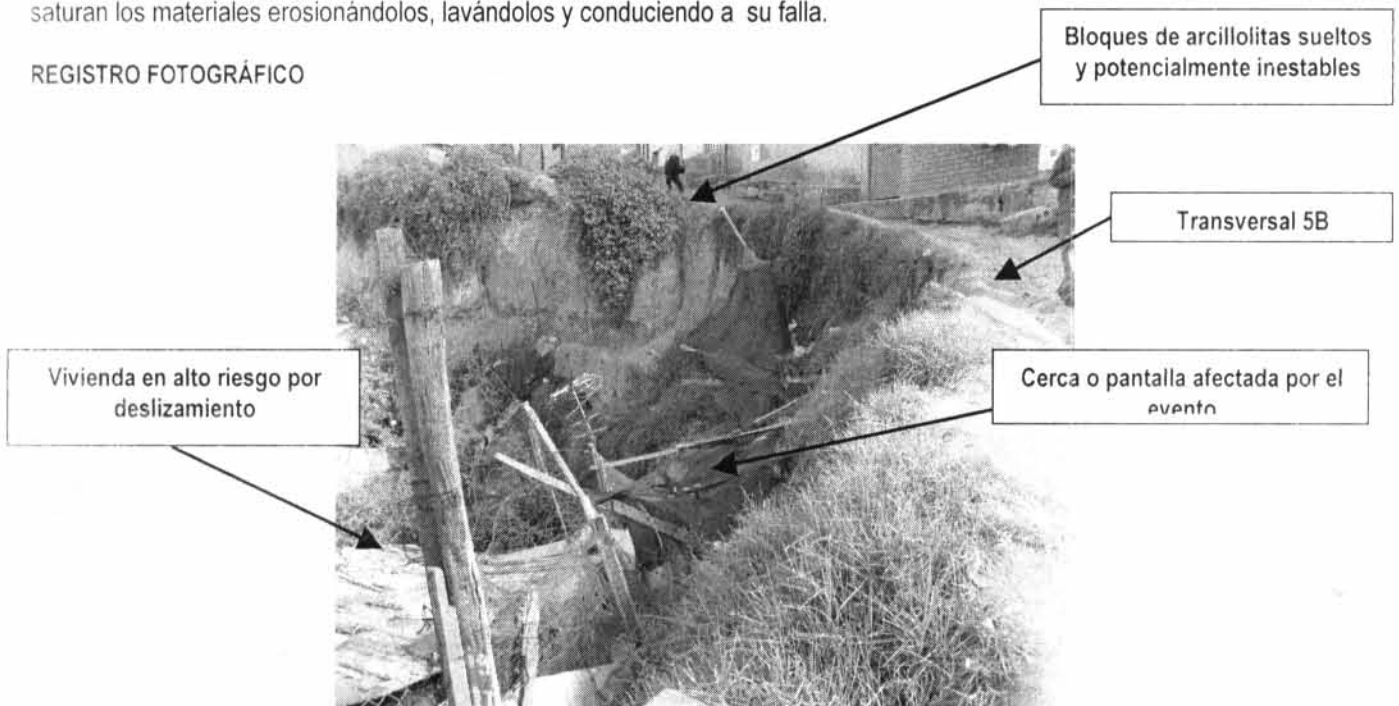
Se produjo un deslizamiento catalogado como un flujo de tierra retrogresivo, en un talud de alta pendiente, involucrando materiales pertenecientes a un depósito aluvial, litológicamente constituidos por bloques de areniscas redondeados con diámetros que superan los 50 cm , embebidos en una matriz arcillosa. El material deslizado afectó la Transversal 5B y se depositó sobre el patio de la vivienda con nomenclatura Transversal 5B No. 53F – 41 Sur, de propiedad de los señores José Ángel Peña Fajardo y Maria de las Mercedes Durango de Guisa.

La falla del talud se encuentra asociada con inadecuados manejos de aguas superficiales de escorrentía, las cuales saturan los materiales erosionándolos, lavándolos y conduciendo a su falla.

Fotografía 1 Aspecto de la zona donde ocurrió el proceso de inestabilidad, se aprecia el talud que soporta la vía peatonal correspondiente a la transversal 5B

- Colapso parcial de la vivienda localizada en la Transversal 5B No. 53F-41 Sur de propiedad de los señores José Ángel Peña Fajardo y María de las Mercedes Durango de Guisa, como consecuencia de la falla del talud localizado en la parte frontal.
- Falla de la vía peatonal identificada como la transversal 5B y posible afectación de tres viviendas localizadas en la parte alta del deslizamiento reportado (Foto 1).

- El predio de los señores José Ángel Peña Fajardo y María de las Mercedes Durango de Guisa se encuentra incluido en el programa de reubicación de acuerdo con lo establecido en el concepto técnico No. CT - 2729 de agosto 13 de 1997, en vista de las observaciones realizadas en campo, mediante las cuales se determinó el inminente riesgo en el cual se encuentra la vivienda en mención, se recomienda agilizar el proceso de reubicación de estas personas.
- Se debe iniciar la construcción de un canal de coronación para manejar las aguas de escorrentía que lavan el talud, ya que este proceso puede tener comportamiento retrogresivo, lo cual puede eventualmente afectar la habitabilidad y/o estabilidad de las tres viviendas vecinas.
