## DIAGNÓSTICO TÉCNICO DI - 2620

ATENDIÓ: JAIRO ARIEL MÉNDEZ MEJÍA REPORTÓ: LUCY YANIRA FERNANDEZ

DIRECCIÓN:	Transversal 18B # 78-74 Sur	ÁREA DIRECTA:	30 m <sup>2</sup>				
BARRIO:	El Tesoro	POBLACIÓN ATENDIDA:					
UPZ:	68 – El Tesoro	FAMILIAS	1	ADULTOS	2	NIÑOS	3
LOCALIDAD:	19 – Ciudad Bolívar	PREDIOS EVALUADOS	1

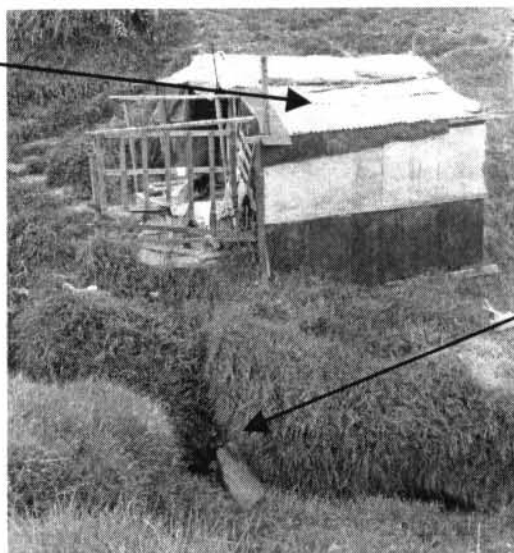
Se reportan inundaciones frecuentes sobre la vivienda localizada en la transversal 18B # 78 – 74 sur de propiedad de la señora Lucy Yanira Fernández, debido al aumento del caudal de la quebrada El Infierno en épocas de invierno.

Esta situación se genera debido a que la vivienda fue construida hace seis años sobre la ronda hídrica de la quebrada, presentando deficiencias constructivas (materiales de recuperación, cubierta en teja de zinc y pisos en tierra), que no garantizan su estabilidad y habitabilidad.

Se evidencian procesos de reptación sobre las márgenes de la quebrada, con afección en el baño de la vivienda, estas no pudieron corroborarse debido a que los propietarios de la vivienda no se encontraban en el momento de la visita.

Vivienda en alto riesgo por inundación

Quebrada El Infierno

Fotografía 1. Vivienda localizada sobre la margen izquierda de la Quebrada El Infierno

Estabilidad y habitabilidad de la vivienda localizada en la Transversal 18B # 78 – 74 sur de propiedad de la señora Lucy Yanira Fernández por encontrarse localizada dentro de la zona de ronda con alto riesgo no mitigable por inundación.

Reubicar el predio ubicado en la transversal 18B # 78 – 74 sur de propiedad de la señora Lucy Yanira Fernández por encontrarse localizado en zona de alto riesgo no mitigable por inundación.
