DIRECCIÓN DE PREVENCIÓN Y ATENCIÓN DE EMERGENCIAS

EMERGENCIA No. ____
DIAGNÓSTICO TÉCNICO No. DI-2621
COORDINACIÓN TÉCNICA

TIPO: REMOCIÓN EN MASA INUNDACIÓN ESTRUCTURAL

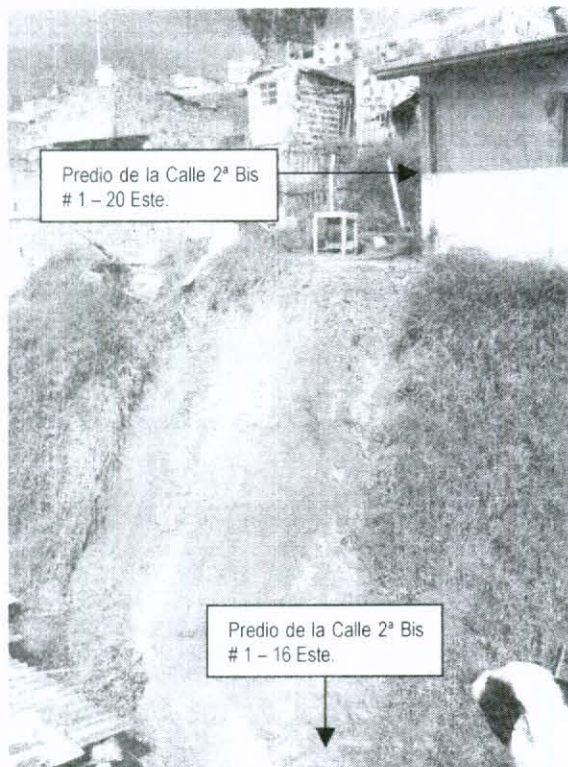
Desprendimiento superficial de aproximadamente 10 m³ de suelo residual y capa vegetal, en la parte superior de un talud en roca de 8 metros de altura, causado por la acción repetida de la escorrentía superficial sobre la parte alta del talud, donde se ubica una zona de prado, del predio correspondiente con la Calle 2 Bis # 1-20 Este, propiedad de la señora Cecilia Chávez.

La permanente exposición de este talud a las aguas de escorrentía causó la meteorización del macizo rocoso, la pérdida de resistencia y el colapso del material sobre el predio inferior correspondiente con la nomenclatura Calle 2 Bis # 1-16 Este, propiedad del señor Rafael Cardozo.

Fotografía 1. Desprendimiento superficial de material desde la corona del talud de corte de aproximadamente 8 metros de altura, afectando la zona de patio del predio de la Calle 2ª Bis # 1 - 16 E.

- Realizar el retiro y disposición adecuada del material deslizado y los escombros generados.
- Implementar acciones de limpieza y perfilado del talud ubicado en el límite entre los dos predios, así como las obras de drenaje y contención necesarias para controlar el desprendimiento superficial que se presenta en la parte superior de dicho talud.
- Realizar un manejo adecuado de las aguas lluvias principalmente en el predio con dirección Calle 2ª Bis # 1 - 20 Este.
- Mientras se implementa lo anterior, se recomienda restringir parcialmente el uso de la vivienda de la Calle 2ª Bis # 1 - 16 Este, en el sector correspondiente con la zona de lavadero y una franja de un metro a lo largo del talud afectado.

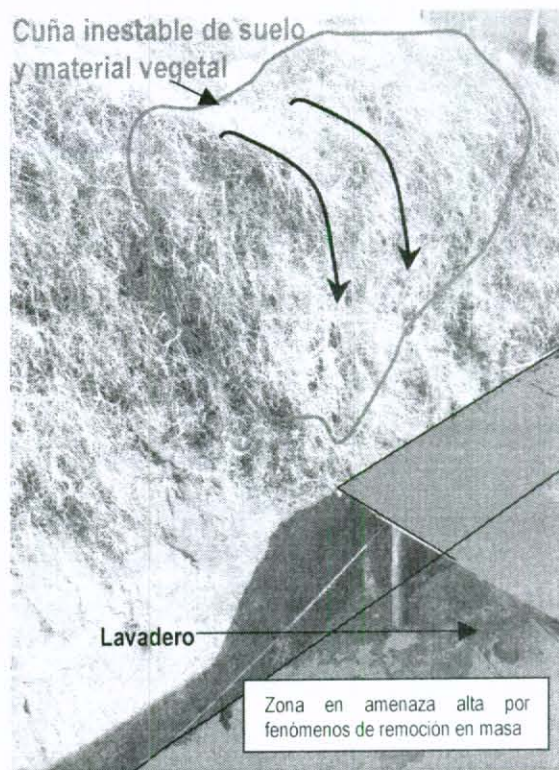
Fotografía 2. En el mismo talud, hacia el costado sur, se pueden presentar procesos de características similares que definen una condición de amenaza alta en el predio de la Calle 2ª Bis # 1 - 16 Este, en una franja a lo largo de la base del talud, y en la zona de lavadero

Potencial desprendimiento de aproximadamente 4 metros cúbicos de material, con la posibilidad de generar daños en la zona de lavadero de la vivienda de la Calle 2 Bis # 1 - 16 Este, adicionalmente, la caída progresiva de material en la parte alta del talud por fenómenos de remoción en masa y erosión, puede causar la pérdida de soporte de la vivienda de la Calle 2ª Bis # 1 - 20 Este y la consecuente desestabilización de la estructura.
