DIRECCIÓN DE PREVENCIÓN Y ATENCIÓN DE EMERGENCIAS

DIAGNÓSTICO TÉCNICO No. DI-2626
COORDINACIÓN TÉCNICA

ATENIDIÓ		REPORTÓ	
EQT:	25	MOVIL:	4
FECHA	08-12-2005	HORA:	11:15 a.m.
DIRECCIÓN: Cr 1G No 42A-81 Sur Int 8		ÁREA DIRECTA: 20 m ²	
BARRIO: Malvinas		POBLACIÓN ATENDIDA:	
UPZ:	50 - La Gloria	FAMILIAS	2
LOCALIDAD	4 - San Cristóbal	ADULTOS	3
		NIÑOS	4
		PREDIOS EVALUADOS	1

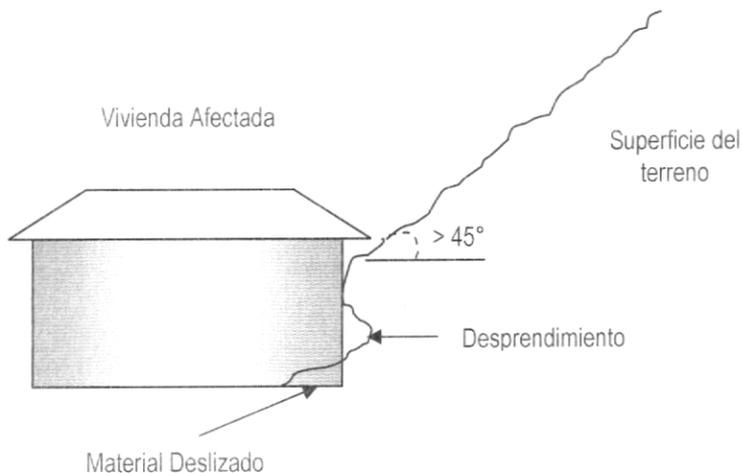
5. ESQUEMA

El evento reportado consistió en el desprendimiento de 1.0 m^3 de material térreo de un talud de corte subvertical de 3.0 m de altura que no cuenta con ningún tipo de contención y donde no existen estructuras para el manejo del agua de escorrentía.

La vivienda afectada es una construcción ubicada en la parte media de la ladera, constituida, principalmente por materiales de recuperación (láminas de cinc, postes en madera, etc.), sin espaciamiento entre el corte la vivienda (el corte hace las veces de pared). En este sector la ladera tiene un pendiente superior a los 45° con la horizontal. En general, no se presentaron afectaciones sobre la estabilidad y funcionalidad de la vivienda.

El factor detonante del desprendimiento del material arcilloso de origen coluvial fue la lluvia precedente al evento, lo cual se vio favorecido por la ausencia de obras de protección geotécnica del corte, manejo inadecuado de las aguas de escorrentía, la alta pendiente del terreno y el tipo de material térreo presente en la zona.

Retirar el material deslizado y realizar la limpieza de la vivienda.

Realizar, por parte de los habitantes de la vivienda del señor López, un seguimiento permanente de la condición del terreno y la vivienda e informar a esta Dirección cualquier cambio en la condición de estabilidad.
