DIAGNÓSTICO TÉCNICO No. DI-2629
COORDINACIÓN DE EMERGENCIAS

Colapso estructural de una placa en concreto aligerado de 15 metros cuadrados (5 m. x 3 m), que soportaba seis (6) tanques de agua con capacidad de 1 m³ cada uno, del Colegio Liceo Hermano Miguel La Salle, durante el procedimiento de reforzamiento estructural del edificio. (Ver Fotos 1 y 2).

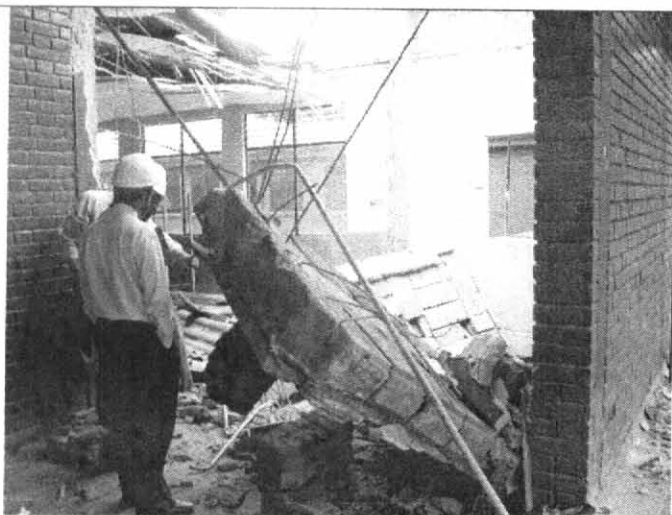
Foto 1. Vista del colapso estructural de la placa.

- Rediseñar y reemplazar el sistema estructural de la zona afectada
- Demoler y reemplazar los muros y cubiertas afectadas
- Mantener restringido el uso del area afectada, hasta la culminación del refuerzo estructural.

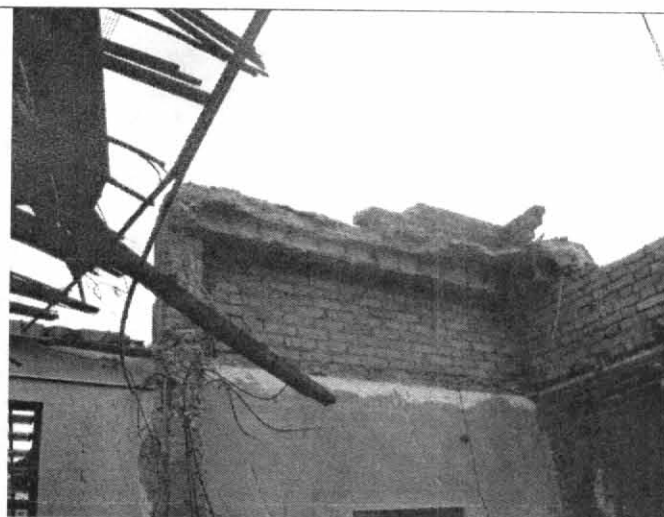
Foto 2. Vista del muro y fracciones de la placa.

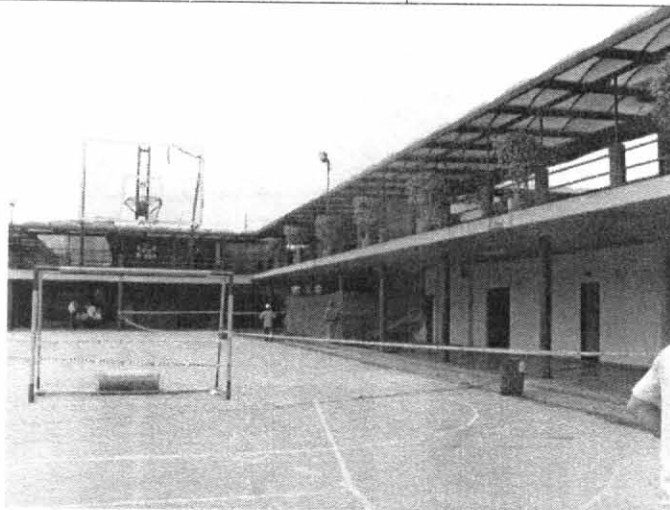
Foto 3. Se observa la medida de restricción de uso de la zona afectada.

- Inspección visual del edificio y evaluación cualitativa de daños ocasionados.
- Se hizo restricción de uso de la zona afectada por parte de personal de la obra. (Ver Foto 3)
