DIAGNÓSTICO TÉCNICO No. DI - 2630
 SUBDIRECCIÓN DE EMERGENCIAS
 (Emergencia No 1537)

DIRECCIÓN:	Calle 82 B Bis No 46 A -21	ÁREA DIRECTA:	3500 m2		
BARRIO:	Potosí	POBLACIÓN ATENDIDA:			
UPZ:	Jerusalén	FAMILIAS	7	ADULTOS	17
				NIÑOS	11
LOCALIDAD:	Ciudad Bolívar	PREDIOS EVALUADOS	7

TIPO:	REMOCIÓN EN MASA	X	INUNDACIÓN		ESTRUCTURAL	
-------	------------------	---	------------	--	-------------	--

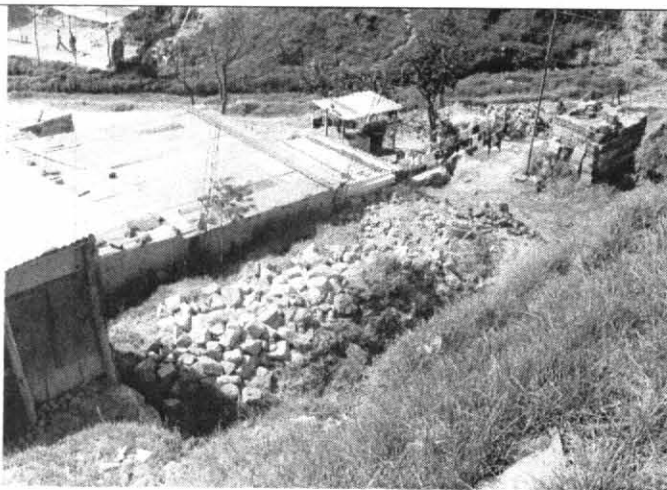
Se trata de un talud de aproximadamente 12 m de altura, que a la hora de realizar la visita se encontró en proceso de deslizamiento de carácter rotacional, es decir, en proceso de deformación por corte y desplazamiento a lo largo de varias superficies visibles y con una concavidad típica en la corona. Según la inspección global y visual del sitio, los factores que pudieron causar el deslizamiento se pueden resumir en 2 factores principales:

Foto 1. Vista desde la parte alta del talud en deslizamiento

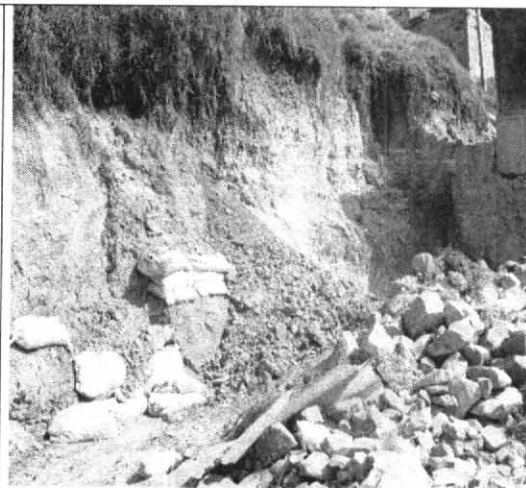
1. El talud se encuentra parcialmente saturado por las aguas infiltradas provenientes de los tubos averiados de conducción de agua del acueducto y de las derivaciones de esta tubería que han realizado los habitantes del sector.
2. Excavaciones antrópicas en la pata del talud.

Foto 2. Se aprecia el talud excavado en la pata por los habitantes

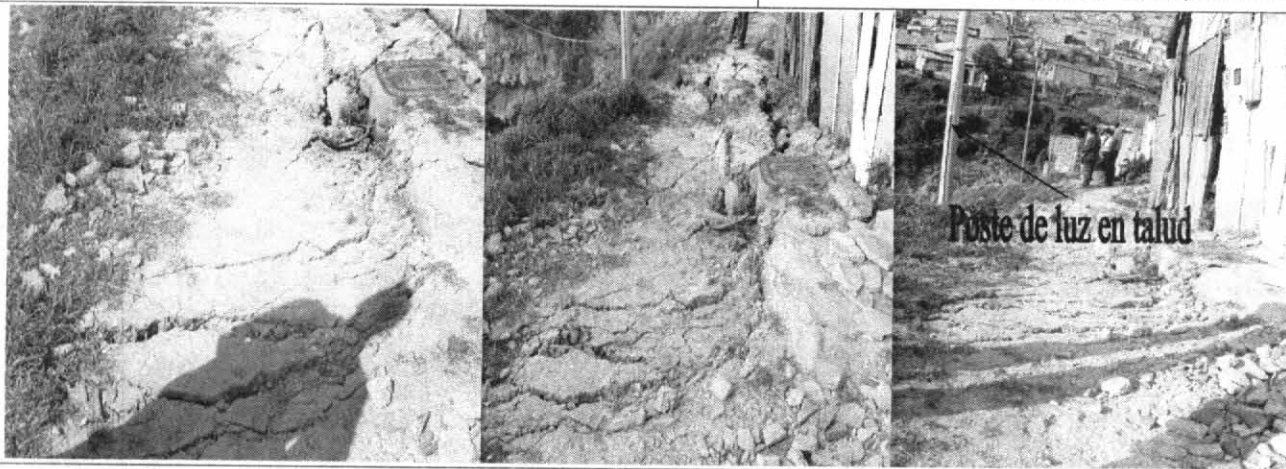
Foto 3. Proceso de deformación por corte y desplazamiento a lo largo de estas superficies visible de falla

Durante el proceso de deslizamiento algunas viviendas pueden derrumbarse, pues las grietas presentadas en la corona del talud (foto 3), según el monitoreo realizado durante 4 horas de permanencia en el sitio, iban en aumento al igual que la caída de materiales del talud.

Se deben realizar los arreglos correspondientes al tubo de acueducto e infiltraciones de las derivaciones, Codensa debe tomar las precauciones necesarias respecto al poste de luz que se encuentra en el talud (foto 3). Adicionalmente, se deben realizar las obras de estabilización del talud, lo más pronto posible.
