DIRECCIÓN DE PREVENCIÓN Y ATENCIÓN DE EMERGENCIAS

DIAGNÓSTICO TÉCNICO No. DI - 2632  
COORDINACIÓN DE EMERGENCIAS

ATENDIÓ:				REPORTÓ			
COE:	13	MOVIL:	7	CUERPO DE BOMBEROS			
FECHA:	Febrero 21 de 2006	HORA:	18:00				
DIRECCIÓN:	Carrera 1 Este No. 78-53	ÁREA DIRECTA:	30 M <sup>2</sup>				
BARRIO:	Los Rosales	POBLACIÓN ATENDIDA:					
UPZ:	88 - El Refugio	FAMILIAS	0	ADULTOS	0	NIÑOS	0
LOCALIDAD:	2 - Chapinero	PREDIOS EVALUADOS	1

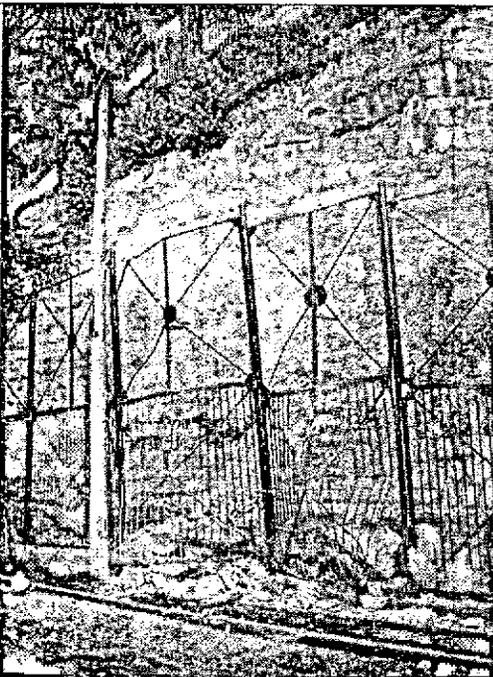
En el sector se realizó una obra consistente en la instalación de una malla de protección contra caída de bloques, por parte de la Alcaldía Local de Chapinero, a través de la Dirección Ejecutiva Local (DEL), donde se presentó caída de bloques (Ver Foto 1), con un diámetro hasta de 1 metro, involucrando Limolitas Silíceas y Areniscas de grano fino color gris claro de un talud en roca de 15 metros de altura aproximadamente, una longitud de 100 metros y un buzamiento aproximado de 75° cuyos estratos buzaban con un ángulo entre 11 y 25° en dirección favorable, adicionalmente, debido al alto grado de fracturamiento y a la alteración superficial por meteorización, cuando se presentan las lluvias, se produce pérdida de resistencia en las discontinuidades (diaclasas) presentes en el macizo rocoso, lo cual origina el proceso de inestabilidad. La caída de bloques afectó parcialmente la malla de protección, de una altura de 5 metros localizada en la parte inferior del talud y parte de una estructura en piedra pegada localizada en la pata del talud (Ver Foto 2).

Foto 1. Aspecto del talud en roca y caída de bloques de arenisca y limonitas silíceas con diámetros hasta de 1 metro.

- Retiro controlado de los bloques potencialmente colapsables y remoción de escombros.
- Reconstruir malla de aislamiento
- Realizar Estudio Geotécnico para establecer las medidas de mitigación pertinentes.
