DIRECCIÓN DE PREVENCIÓN Y ATENCIÓN DE EMERGENCIAS

DIAGNÓSTICO TÉCNICO No. DI - 2633  
 SUBDIRECCIÓN DE EMERGENCIAS  
 (Emergencia No 1502)

1. DATOS GENERALES DEL EVENTO

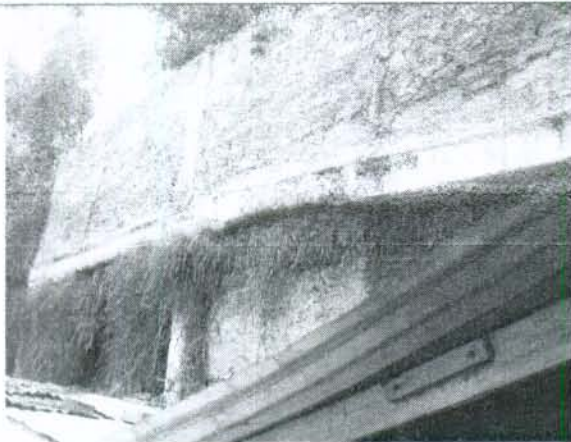
Debido a las fuertes lluvias presentadas el pasado sábado 28 de Enero del 2006, hubo desprendimiento de material proveniente de la socavación del muro (foto 1) que se encuentra en la parte superior del predio de la señora Blanca Velasco y Maria Consuelo Ruiz.

Las principales causas de inestabilidad del muro y de la ladera, es la falta de drenaje superficial y la deficiencia en la técnicas constructivas de las viviendas

Foto 1. Vista Muro socavado y en peligro de colapsar

El propietario de la casa del muro en ladrillo, señor Jorge Pedraza, debe construir un muro de contención empotrándolo en suelo firme mínimo 1/3 de su altura y separándolo por lo menos 2,5 m del muro existente hacia el interior del predio. Después de realizar dicho muro puede proceder a demoler el existente, con precaución y conformar el terreno. Adicionalmente se deben realizar obras de drenaje de aguas superficiales y aguas negras, para no afectar el talud de la parte anterior de la vivienda.

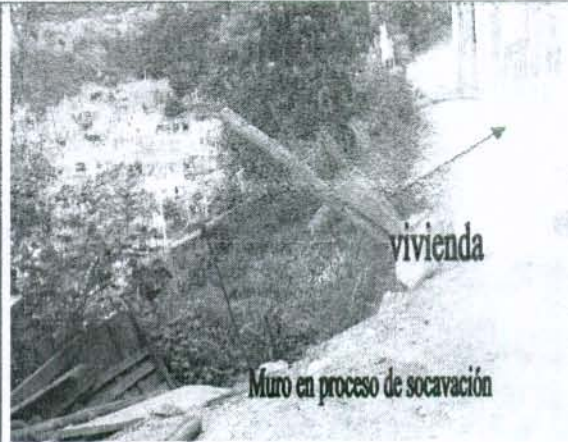
El muro tiene las siguientes características: forma parte del antejardín de la casa que se encuentra en la parte superior; es un muro en ladrillo con columnetas y viga de amarre inferior, mal cimentada; el muro esta cargado lateralmente y la estructura de la casa tiene un aislamiento de 2 a 3 m de este (foto2).

Foto 2. Detrás del muro de la casa superior, se observan hundimientos considerables del terreno

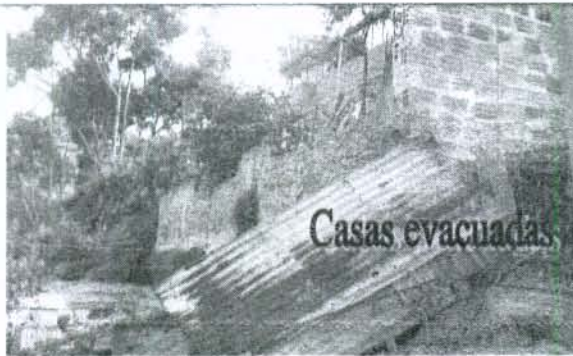
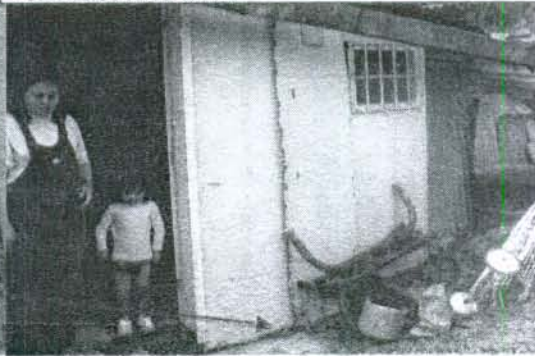
Las viviendas de las señoras Blanca y Maria Consuelo, están construidas con material de reciclaje, su construcción es muy deficiente y carece de drenajes

Foto 3. Casas evacuadas construidas con material reciclable

Se recomienda incluir en el programa de reasentamiento a las familias evacuadas.

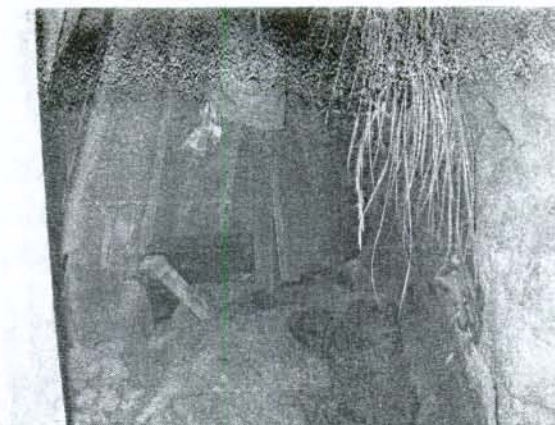
**Foto 4** Afectación en vivienda

| <b>INFRAESTRUCTURA:</b> | SI | NO | QUAL? | Daño en una de las paredes de la vivienda ver foto 4 |
