DIRECCIÓN DE PREVENCIÓN Y ATENCIÓN DE EMERGENCIAS

**DIAGNÓSTICO TÉCNICO No. DI - 2638
COORDINACIÓN DE EMERGENCIAS**

ATENDIÓ:				REPORTÓ			
COE:	13, 14, 10	MOVIL:	4	Bomberos Oficiales			
FECHA:	Enero 28 de 2006	HORA:	23:30				
DIRECCIÓN:	Calle 48 Q No. 2 D - 07 Sur	ÁREA DIRECTA:		150 m ²			
BARRIO:	Nueva Esperanza - Rincón del Valle	POBLACIÓN ATENDIDA:		18 Personas			
UPZ:	55 - Diana Turbay	FAMILIAS	3	ADULTOS	6	NIÑOS	12
LOCALIDAD:	18 - Rafael Uribe Uribe	PREDIOS EVALUADOS		2

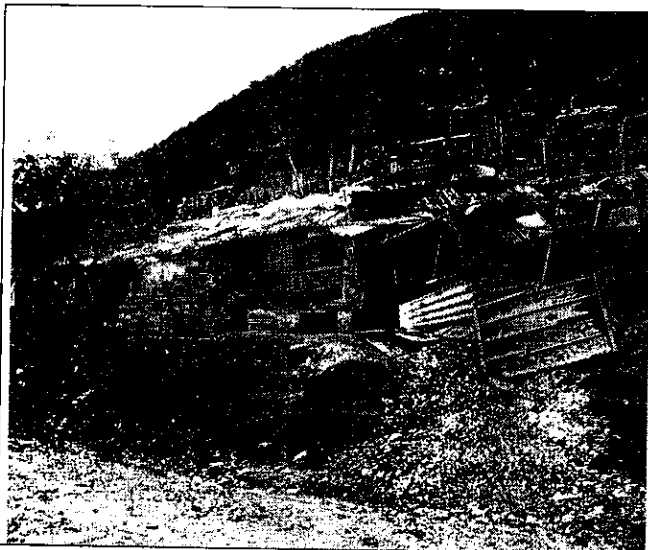
Se presentaron procesos de remoción en masa clasificados como flujos de tierra y lodo con un volumen aproximado de 20 m³ debido a lluvias precedentes que saturaron el material terreo, produciendo perdida de resistencia y por ende la falla. En el evento se involucraron dos viviendas (Ver Foto 1), construidas en material de recuperación, las cuales tuvieron que ser evacuadas de manera definitiva. (Ver Fotos 2 y 3).

Foto 1. Viviendas afectadas por el flujo de tierra y lodo.

- Evacuar definitivamente e incluir en el Programa de Reasentamiento de Familias Localizadas en Zonas de Alto Riesgo No Mitigable, con Prioridad Técnica 1, los predios correspondientes a la Manzana Z Lotes 10 y 11.

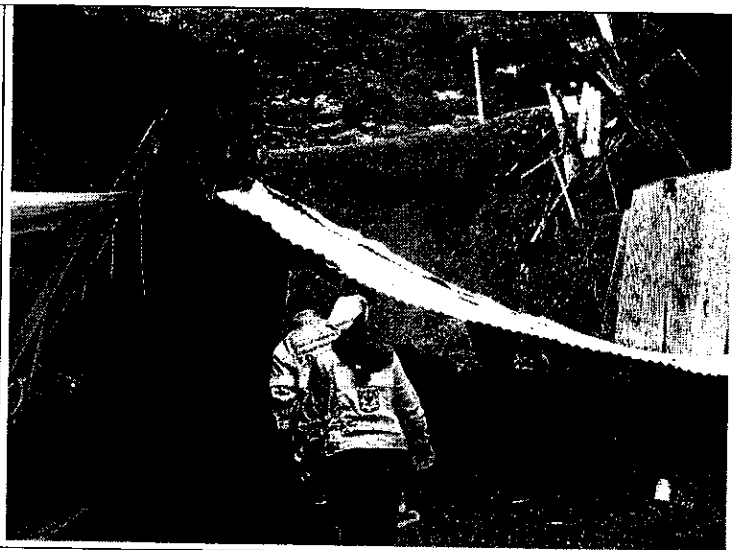
Foto 2. Aspecto de una de las viviendas evacuadas.

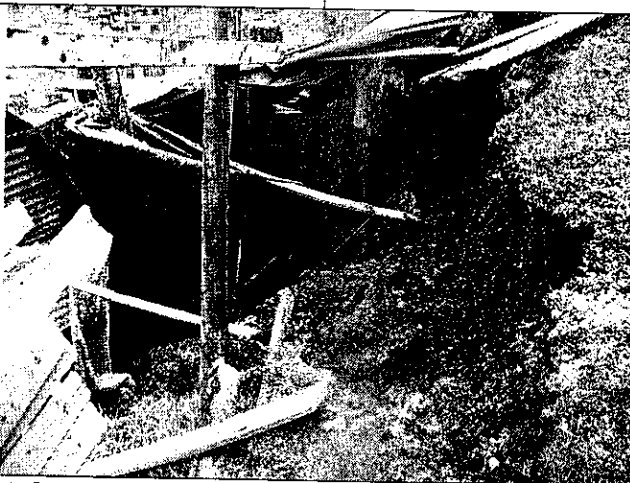
Foto 3. Parte superior (Escarpe principal) del Proceso de remoción en Masa.

Se advierte el carácter progresivo del Proceso de remoción en Masa, lo cual puede ocasionar nuevamente pérdida de enseres y posiblemente vidas humanas. Por lo anterior se realizó la evacuación definitiva.
