DIRECCIÓN DE PREVENCIÓN Y ATENCIÓN DE EMERGENCIAS

DIAGNÓSTICO TÉCNICO No. DI - 2639
COORDINACION DE EMERGENCIAS

ATENDIÓ:				REPORTÓ				
COE:	13	MOVIL:	8	CUERPO DE BOMBEROS OFICIALES				
FECHA:	Marzo 1 de 2006	HORA:	9:00					
DIRECCIÓN:	Frente a Calle 92 No. 4 A -80		ÁREA DIRECTA:	30 M ²				
BARRIO:	El Refugio		POBLACIÓN ATENDIDA:					
UPZ:	88 - El Refugio		FAMILIAS	0	ADULTOS	0	NIÑOS	0
LOCALIDAD:	2 - Chapinero		PREDIOS EVALUADOS	1

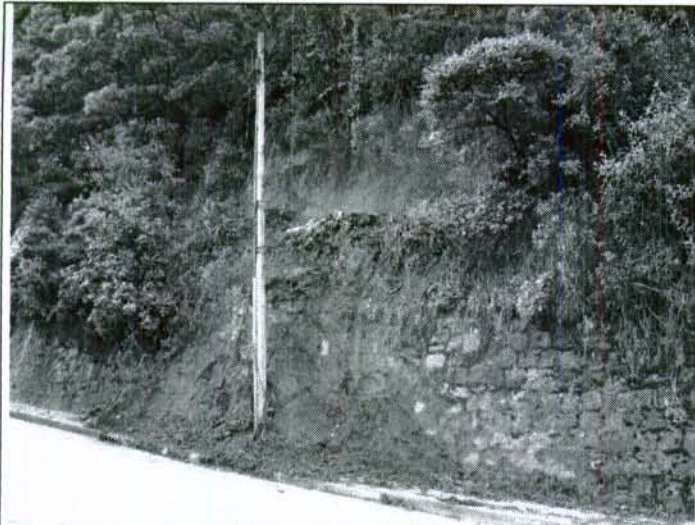
Se presentó un Flujo de Tierras causado por lluvias precedentes, involucrando un volumen aproximado de 5 m³ de material limo - arcilloso y cobertura vegetal (Ver Foto 1). El talud afectado presenta una altura aproximada de 10 metros y una inclinación promedio de 65° el cual corresponde a un corte de media ladera. En la parte media - alta del talud se localizan dos árboles a punto de colapsar y algunos bloques de arenisca hasta de 80 cm. de diámetro (Ver Foto 2), potencialmente inestables, por lo cual se deben ejecutar las medidas pertinentes y ser retirados de manera controlada.

Foto 1. Aspecto del Flujo de Tierras, involucrando suelo limo - arcilloso y cobertura vegetal.

- Retiro controlado de los bloques potencialmente colapsables y remoción de escombros.
- Retiro ó tala de árboles a punto de colapsar.
- Realizar la protección de la cara del talud para evitar erosión que pueda potencialmente incrementar el problema de inestabilidad.

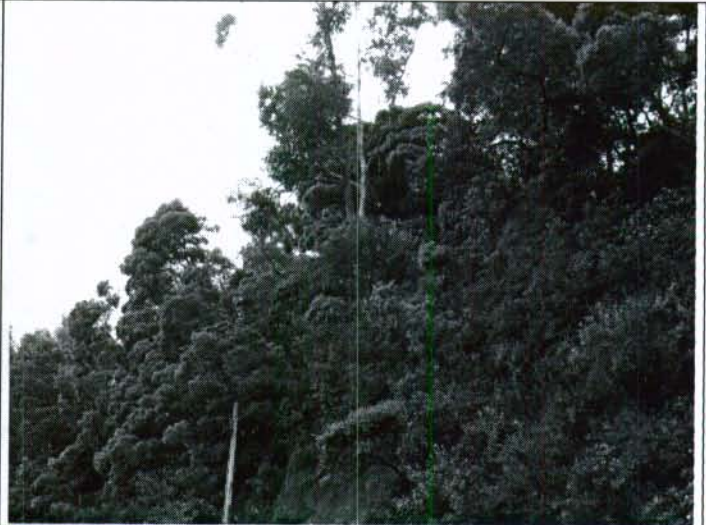
Foto 2. Árboles a punto de colapsar en la parte media - alta del talud.

- Afectación de viviendas y vía por la caída de árboles.
- Obstrucción de la vía y el andén por el progreso del Flujo de Tierras.
