DIAGNÓSTICO TÉCNICO No. DI - 2640
SUBDIRECCION DE EMERGENCIAS

1. DATOS GENERALES DEL EVENTO

DIRECCIÓN:	Calle 82 B Bis Sur No 46 A -21	ÁREA DIRECTA:	120 m2				
BARRIO:	Potosí	POBLACIÓN ATENDIDA:					
UPZ:	Jerusalén	FAMILIAS	7	ADULTOS	19	NIÑOS	12
LOCALIDAD:	Ciudad Bolívar	PREDIOS EVALUADOS	8

2. EVENTO

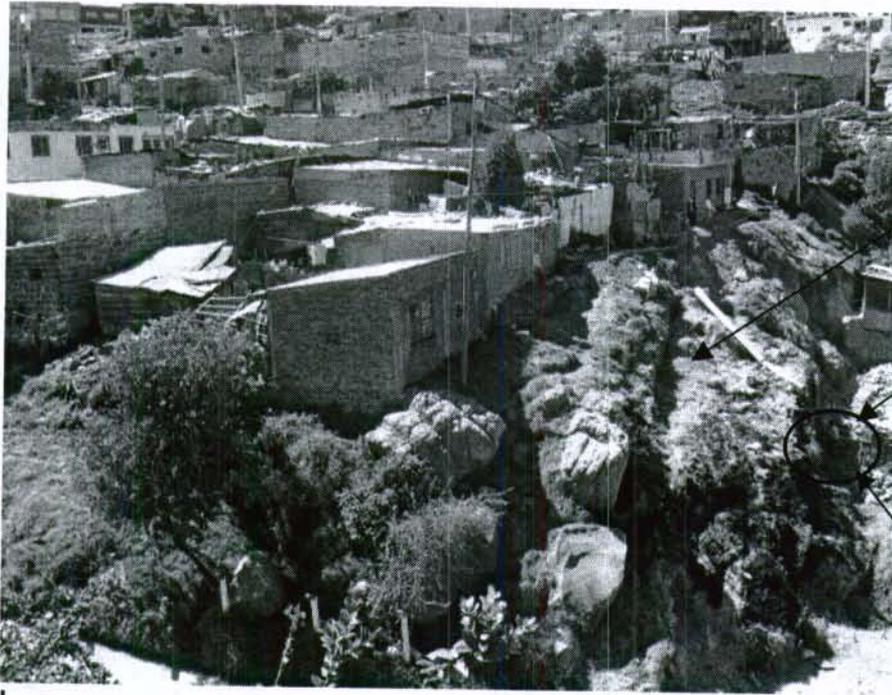
Cresta del movimiento de remoción en masa.

Sitio donde se desarrolla la excavación antitécnica, que produjo la inestabilidad del terreno

Intervención antrópica en la base del talud

Foto 1. Panorámica del sitio donde se desarrolla el problema de inestabilidad, se aprecian las viviendas que están en situación de riesgo al igual que uno de los agentes detonadores como es la excavación manual en la base del talud.

- Suspender de manera inmediata los trabajos que viene desarrollando el señor Ramón Guevara ya que se considera que este fue el principal factor detonante del proceso de inestabilidad.
- Oficiar a la Empresa de Acueducto y Alcantarillado de Bogotá para que identifique los daños en la red , y aplicar los correctivos necesarios para el manejo de aguas servidas que están siendo vertidas de manera directa sobre el terreno saturando los materiales.
- Incluir en el programa de reasentamientos el predio ubicado en la calle 82 B bis # 46 A – 36 sur de propiedad del señor José Bernardo Fique.

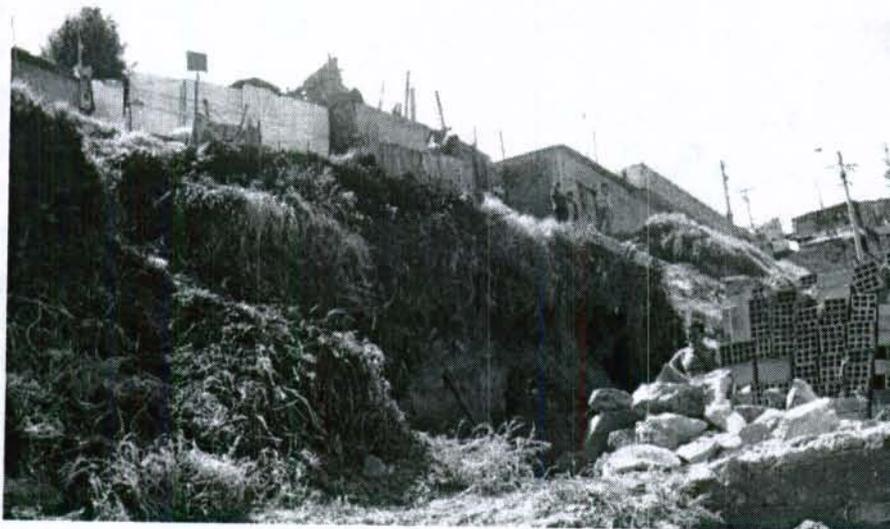
1. Se continúan desarrollando los trabajos de excavación antitécnica por parte del señor Ramón Guevara en la base del talud fallado.
2. En la masa de material deslizado se detectaron puntos de humedad intensa llegando incluso a resumir agua por la cara del talud, de la inspección se determinó que se trata de aguas residuales y aguas provenientes de la red de acueducto del sector, presumiendo la ruptura del sistema de alcantarillado.

Foto 2. Trabajos adelantados por el señor Ramón Guevara.

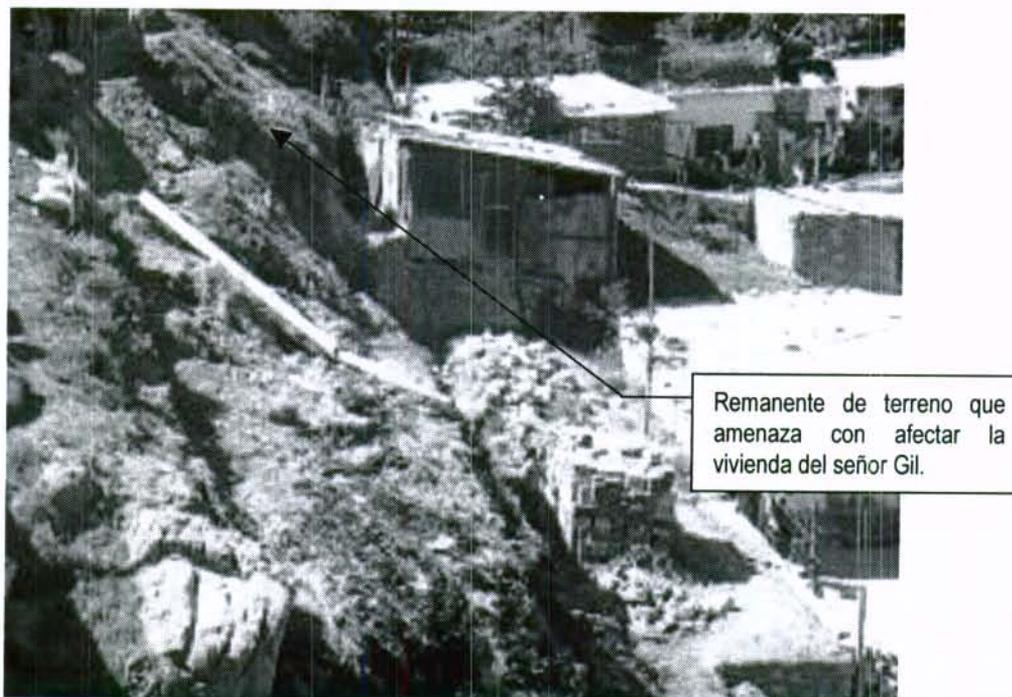
Foto 3. Vivienda en alto riesgo por fenómenos de remoción en masa, se aprecia que después de producido el proceso de inestabilidad quedo un remanente de terreno que en época de alta precipitación puede afectar la vivienda ubicada en la carrera 46 A # 82B – 11 sur de propiedad del señor José Anibal Gil.

- Se presentan riesgos sobre la estabilidad y habitabilidad de las viviendas ubicadas atrás de la cresta del talud fallado, en el momento que este proceso se torne retrogresivo.
- Falla de un remanente del talud localizado en la parte posterior de la vivienda ubicada carrera 46 A # 82B – 11 sur de propiedad del señor José Anibal Gil.

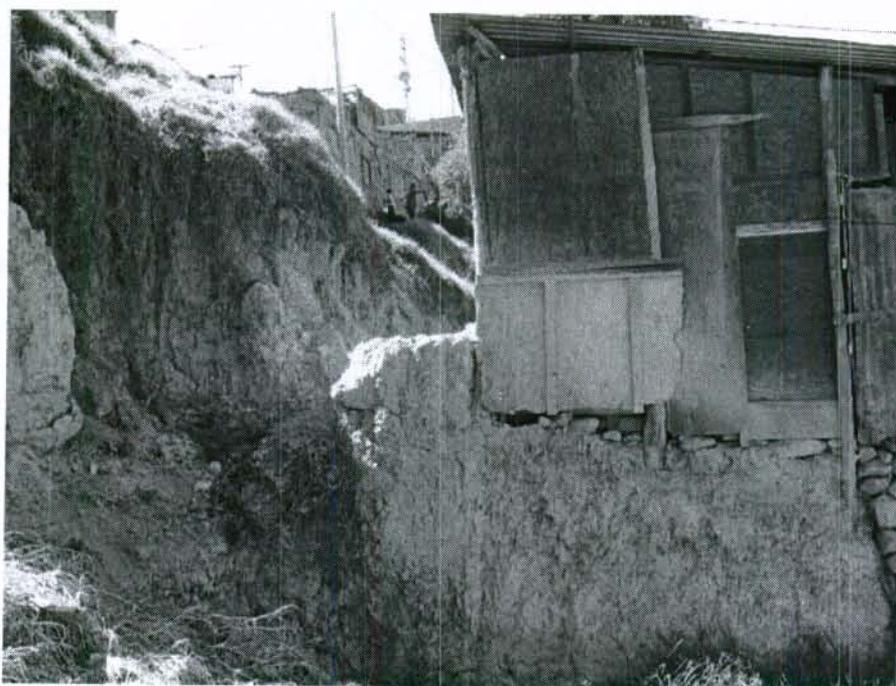
Foto 4. Talud ubicado en la parte posterior de la vivienda del señor Gil, litológicamente son materiales limo arcillosos suprayacidos por una capa de suelo orgánico, se aprecia el alto grado de meteorización de estos materiales y procesos de reptación del terreno.
