DIRECCIÓN DE PREVENCIÓN Y ATENCIÓN DE EMERGENCIAS

DIAGNÓSTICO TÉCNICO No. DI - 2645
COORDINACION DE EMERGENCIAS
(Emergencia No. 1540)

| DIRECCIÓN: | Cra 75 L Bis No. 67 A - 23 Sur | ÁREA DIRECTA: | 10000 m ² | | |
| BARRIO: | Santo Domingo II Sector | POBLACIÓN ATENDIDA: | 31 | | |

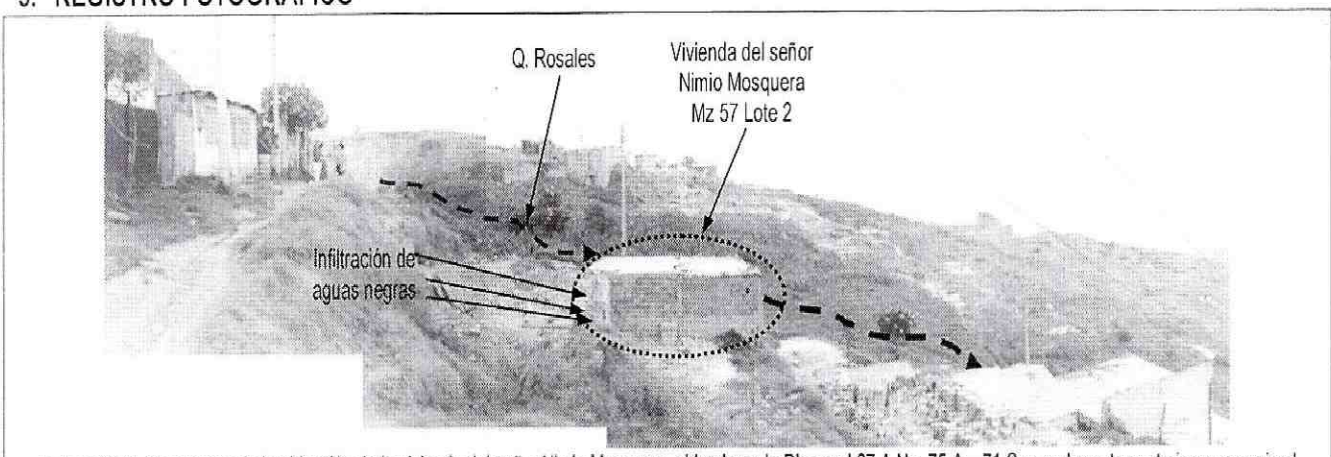
Fotografía 1. Panorámica de la ubicación de la vivienda del señor Nimio Mosquera, ubicada en la Diagonal 67 A No. 75 A – 71 Sur, en la parte posterior se aprecia el cauce de la quebrada Rosales y alrededor las viviendas reubicadas.

| # | NOMBRE (Cabeza Hogar) | DIRECCIÓN | TELÉFONO | P | A | N | DAÑOS EN VIVIENDA |
|---|---|---|---|---|---|---|--|
| 2 | Nimio Mosquera | Diagonal 67 A No. 75 A - 71 Sur | | 4 | 2 | 2 | Infiltración y anegación de aguas negras debido a la ruptura de la red de alcantarillado |

Evacuar las viviendas evaluadas y mencionadas a continuación; las cuales presentan la habitabilidad comprometida en el corto plazo, por lo que se deberá continuar con el proceso de reasentamiento; dichas viviendas se localizan en el barrio Santo Domingo II Sector de la localidad de Ciudad Bolívar.

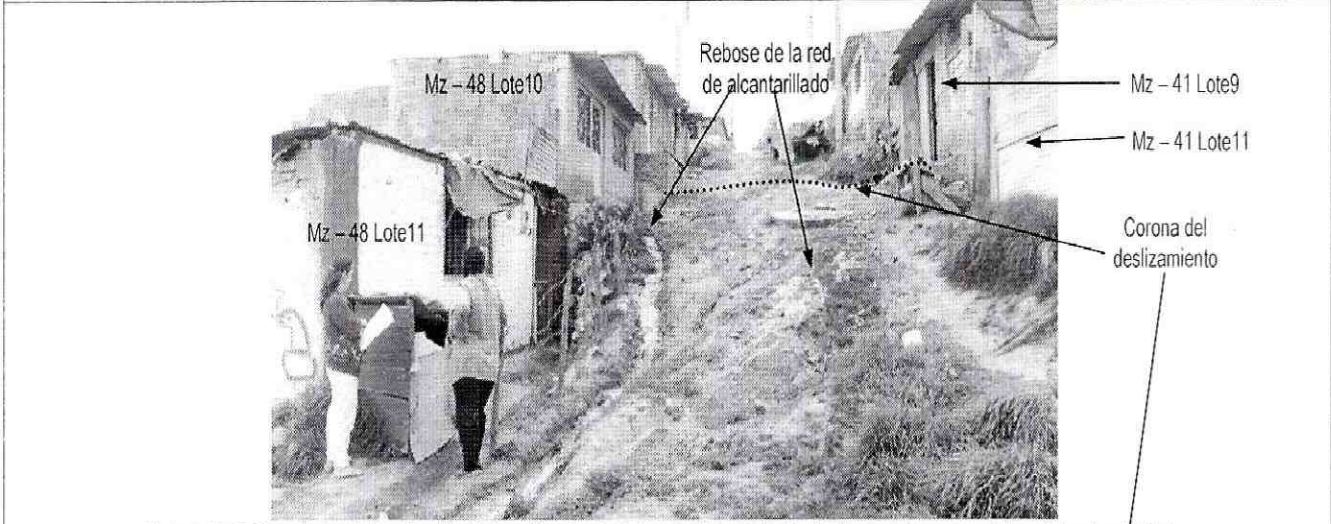
Debido a la infiltración que se esta presentando en el talud, se han generado afectaciones en las viviendas, las cuales se evidencian por medio de grietas en pisos y paredes; además de los asentamientos y desplazamientos del terreno; por lo que se considera que la habitabilidad de las viviendas relacionadas en la tabla anterior se encuentra comprometida en el corto plazo. (Véase Registro Fotográfico).

Fotografía 2. Panorámica de la ubicación de las vivienda afectadas por el movimiento del terreno y la ruptura de la red de alcantarillado.

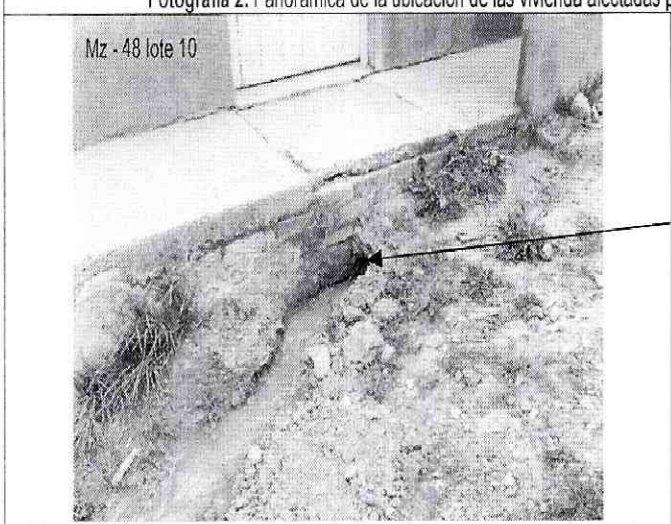
Fotografía 3. Se aprecia en el terreno el rebose de las aguas negras frente a la vivienda donde habita la familia de la señora Luz marina Vargas Moreno, ubicada en la Carrera 75 L Bis No. 67 A – 23 Sur.

| # | NOMBRE (Cabeza Hogar) | DIRECCIÓN | TELÉFONO | P | A | N | DAÑOS EN VIVIENDA |
|---|---|---|---|---|---|---|--|
| 1 | Luz Marina Vargas Moreno | Carrera 75 L Bis No. 67 A - 23 Sur | 5752782 311-5497044 | 6 | 2 | 4 | Fisuras en pisos y paredes, además de infiltración de aguas negras debido a la ruptura de la red de alcantarillado |

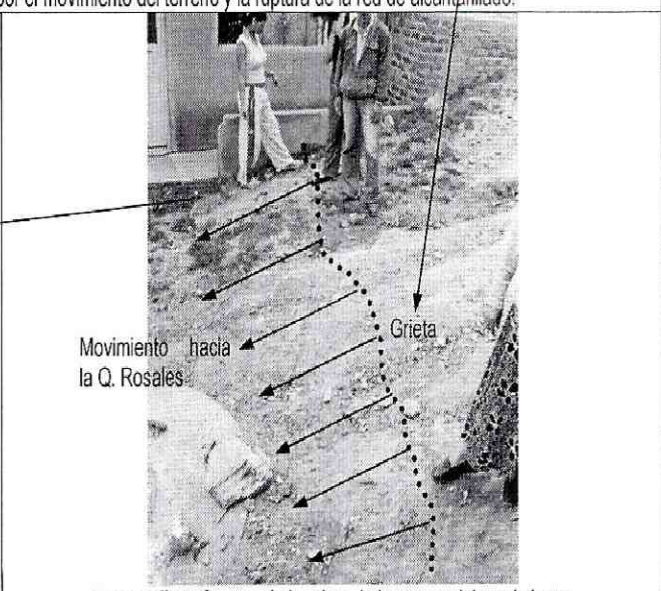
Desconfinamiento de la margen derecha de la quebrada Rosales, como consecuencia del avance y los desplazamientos del terreno en el deslizamiento del Cerro del Diamante; en inmediaciones del barrio Santo Domingo II Sector de la localidad de Ciudad Bolívar. Debido a lo anterior se rompió la red de alcantarillado sanitario a la altura de la Carrera 75 L Bis No. 67 A - 23 sur, donde habita la familia de la Señora Luz Marina Vargas Moreno. La ruptura de la red de alcantarillado ha generado saturación y rebose en superficie de las aguas que conducía hacia la quebrada Rosales; por lo cual se observa en el terreno una grieta la cual corresponde a la superficie de falla que se presentó en el terreno, y que involucra las siguientes viviendas:

Fotografía 3. Se aprecia la grieta de la corona del movimiento.
