DIRECCIÓN DE PREVENCIÓN Y ATENCIÓN DE EMERGENCIAS

DIAGNÓSTICO TÉCNICO No. DI- 2646  
COORDINACIÓN DE EMERGENCIAS

DIRECCIÓN: Carrera 28 No. 189 B - 54    ÁREA DIRECTA: 0.25 Ha  
BARRIO: Buenavista    POBLACIÓN ATENDIDA:  
UPZ: 9 - Verbenal    FAMILIAS 2    ADULTOS 5    NIÑOS 6  
LOCALIDAD: 1 - Usaquén    PREDIOS EVALUADOS: 2

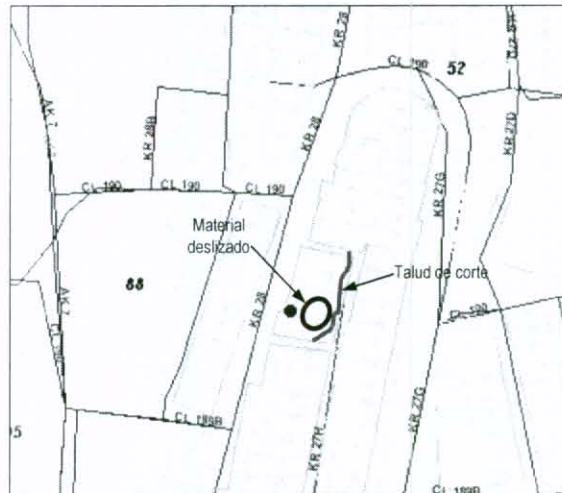
Caidas de bloques y pequeños flujos de detritos generados en un talud de corte de aproximadamente 6.0m de altura y pendiente subvertical, causados por el desconfinamiento y el lavado de estratos arcillosos luego de las intensas lluvias registradas en el sector, así como por la ausencia de medidas de protección y drenaje. El material deslizado tiene un volumen aproximado de 7.0m<sup>3</sup> y se acumuló en la parte posterior de las placas de entrepiso de los predios ubicados en la Carrera 28 No. 189 B - 54 y Carrera 28 No. 189 B - 48, propiedad de los señores Mauricio Escobar y José Antonio Alvarado respectivamente; generando afectaciones en la placa de entrepiso de la vivienda de propiedad del señor Mauricio Escobar, situación que no fue posible precisar con base a la inspección visual (Véase Figura 1 y Registro Fotográfico). Dentro de los bloques desprendidos se destaca uno con dimensiones aproximadas de 1.5x1.5x1.0m.

Figura 1. Localización general del talud de corte afectado y la zona de acumulación del material deslizado.

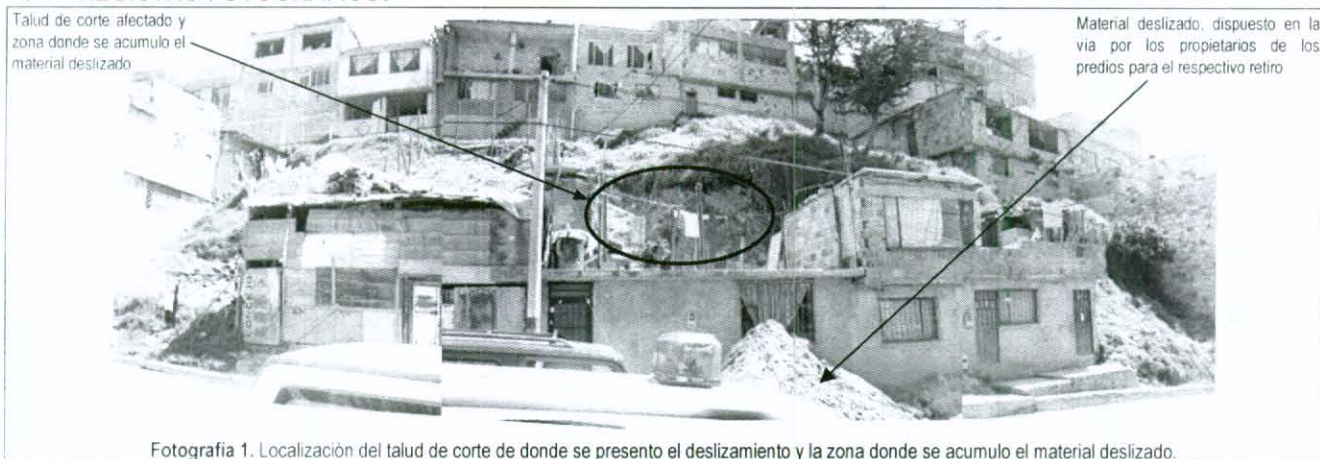
**3 REGISTRO FOTOGRÁFICO:**

#	NOMBRE (Cabeza Hogar)	DIRECCIÓN	TELÉFONO	P	A	N	DAÑOS EN VIVIENDA
1	Mauricio Escobar	Carrera 28 No. 189 B - 54	5264348	3	2	1	Ruptura de la placa de entepiso supuestamente por el impacto, situación que no fue posible comprobar con la inspección visual
2	José Antonio Alvarado	Carrera 28 No. 189 B - 48	5261324	8	3	5	Ninguno

- Adelantar un estudio de estabilidad geotécnica del talud de corte que defina las obras necesarias para garantizar la estabilidad del mismo e incluya las respectivas medidas de drenaje superficial y subsuperficial e implementar las recomendaciones derivadas del estudio mencionado anteriormente, para lo cual deberá contarse con la asesoría de personal idóneo y los respectivos permisos.

- A los propietarios de los predios evaluados y localizados en la Carrera 28 No. 189 B – 54 y Carrera 28 No. 189 B – 48 se les recomienda realizar el retiro del material acumulado en las placas de entepiso de sus viviendas.
