**DIRECCIÓN DE PREVENCIÓN Y ATENCIÓN DE EMERGENCIAS**

**DIAGNÓSTICO TÉCNICO No. DI- 2651**  
**COORDINACIÓN DE EMERGENCIAS**

DIRECCIÓN: Transversal 2 No. 128 - 40

TIPO: REMOCIÓN EN MASA

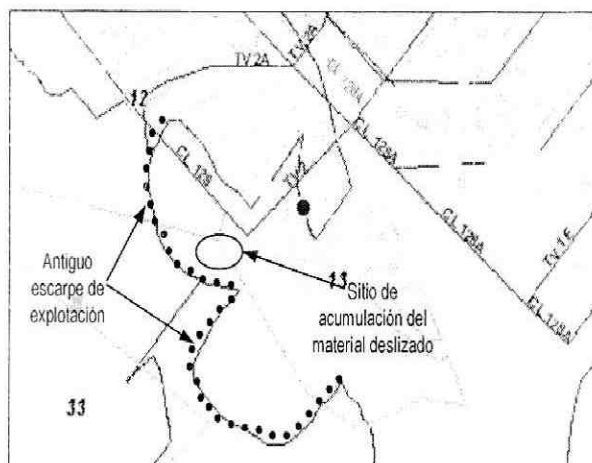
El material deslizado tiene un volumen aproximado de  $15.0m^3$ ; donde se destacan bloques con volumen del orden de 4 a  $6m^3$ . El material deslizado se acumuló en la base del talud, donde se localiza un parqueadero comunal, sin generar afectaciones en las viviendas aledañas. Dentro de los bloques desprendidos se destaca uno con dimensiones aproximadas de  $2.0 \times 2.0 \times 1.5m$ . (Véase Figura 1 y Registro Fotográfico).

Figura 1. Localización general del escarpe de la antigua explotación y la zona de deslizamiento y acumulación del material deslizado.

- Incluir el sector en la Base de Datos de Sitios Críticos para intervención por parte de la Entidad Competente con obras de mitigación.
- Adelantar un estudio de estabilidad geotécnica del antiguo escarpe y/o talud de corte de la cantera que defina las obras necesarias para garantizar la estabilidad del mismo e incluya las respectivas medidas de drenaje, e implementar las recomendaciones derivadas del estudio mencionado anteriormente, para lo cual deberá contarse con la asesoría de personal idóneo y los respectivos permisos.
- A los propietarios de los predios aledaños y ubicados a la altura de la Transversal 2 con Calle 128; hacer un seguimiento permanente de las condiciones de escarpe de la antigua explotación y las viviendas en general, e informar a esta entidad si se presentan cambios importantes que alteren o modifiquen la estabilidad de las viviendas.

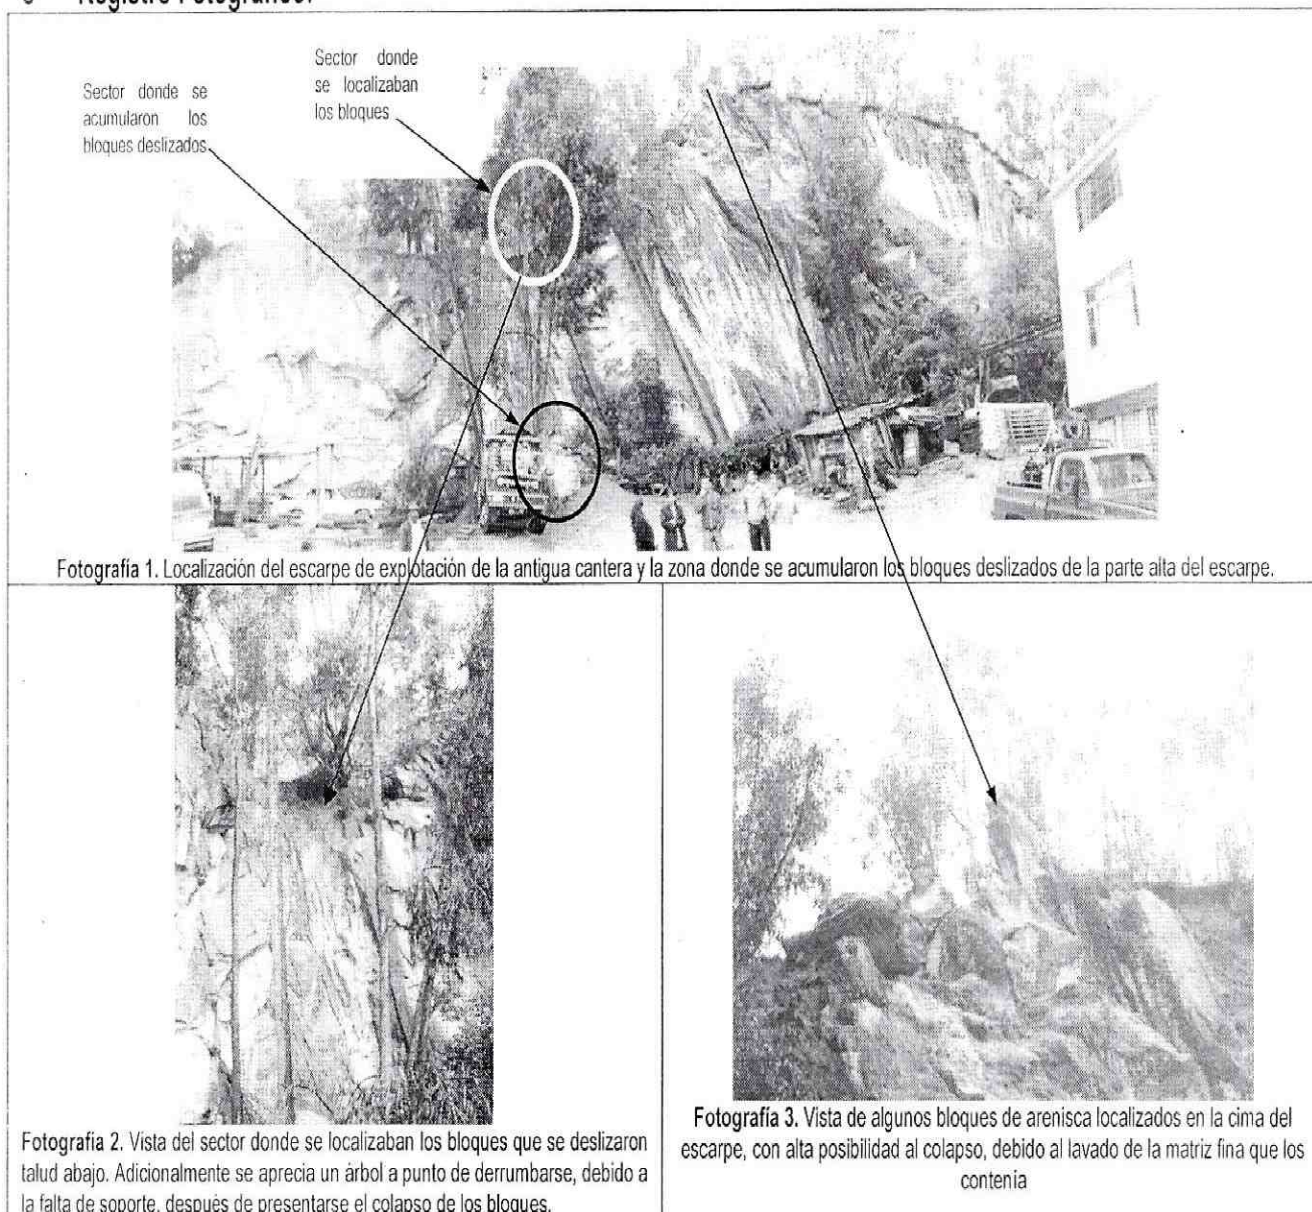
3 Registro Fotográfico:

Desprendimiento y caídas de bloques y pequeños flujos de detritos de la parte alta de un talud de corte de una antigua explotación de cantera, a la altura de la Transversal 2 con Calle 128. El talud o escarpe presenta una altura de aproximadamente 15 m a 25 metros de altura y pendiente vertical. Las causas de los desprendimientos se deben posiblemente al desconfinamiento de cuñas, el lavado de la matriz fina de las diaclasas; además de la infiltración de aguas lluvias por medio de algunas diaclasas; motivo por el cual es posible que se hubiesen generado presiones hidrostáticas en las discontinuidades estructurales del macizo rocoso; luego de las intensas lluvias registradas en el sector, así como por la ausencia de medidas de protección y drenaje.

- De no implementarse medidas para la estabilización del escarpe o talud afectado, se pueden presentar nuevos desprendimientos y/o deslizamientos de bloques de arenisca de la parte alta del escarpe, comprometiendo la habitabilidad de las viviendas aledañas al mismo.
