DIRECCIÓN DE PREVENCIÓN Y ATENCIÓN DE EMERGENCIAS

DIAGNÓSTICO TÉCNICO No. DI - 2652
COORDINACION DE EMERGENCIAS
(Emergencia No. 1541)

DIRECCIÓN:	Cra 28 C No. 192 A - 34	ÁREA DIRECTA:	150 m ²				
BARRIO:	Buenavista	POBLACIÓN ATENDIDA:	2				
UPZ:	9 - Verbenal	FAMILIAS	1	ADULTOS	2	NIÑOS	-
LOCALIDAD:	1 - Usaquén	PREDIOS EVALUADOS	1

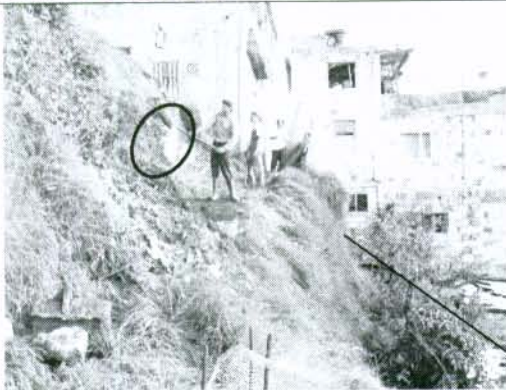
- Según el DI-2412 del 5 de Mayo de 2005, en el sector de la Carrera 28B con Calle 192B, del Barrio Buenavista se presentó el colapso parcial de una sección de 5 m de longitud y 1.5 m de altura de un muro en mampostería confinada en sus extremos por columnas en concreto reforzado en proceso de construcción, el cual se encontraba conteniendo los materiales de relleno dispuestos en una ladera de fuerte pendiente para la nivelación del terreno, con el fin de construir una vivienda en el lote de la Señora Graciela Morales y/o el Señor Marco Antonio Morales (Fotos 1 y 2). Al parecer, el colapso de la estructura se debió a su baja capacidad para soportar los empujes generados por la sobrecarga de los materiales de relleno y/o posiblemente a deficiencias en su cimentación, lo cual no se pudo establecer. Los materiales deslizados (escombros de mampostería y materiales de relleno) se acumularon hacia la parte baja de la ladera e impactaron el muro de cerramiento de la vivienda de la Carrera 28C No. 192A - 34, propiedad del Señor Pedro Julio Pérez, sin producir daños.

Foto 1. Vista lateral del lote de la Señora Morales, el óvalo señala la ubicación de la estructura colapsada, se observa la fuerte pendiente del terreno. (Consignados en el DI-2412).

- Continuar con la demolición del muro que presentó un colapso parcial en el lote en proceso de construcción ubicado en la Carrera 28B con Calle 192B, del Barrio Buenavista de la Localidad de Usaquén, propiedad de la Señora Graciela Morales y/o el Señor Marco Antonio Morales.
- Se recomienda a la Alcaldía Local verificar que se hayan obtenido los respectivos permisos y licencias para adelantar las labores de adecuación y construcción que se están desarrollando por parte de la Señora Graciela Morales y/o el Señor Marco Antonio Morales, en el lote ubicado en la Carrera 28B con Calle 192B, teniendo en cuenta que dicho lote se encuentra en una zona de amenaza media por fenómenos de remoción en masa, de acuerdo con el Plano Normativo No. 3 "Amenaza por remoción en masa" del Decreto No. 190 de 2004 (compilación del Plan de Ordenamiento Territorial de Bogotá D.C.).

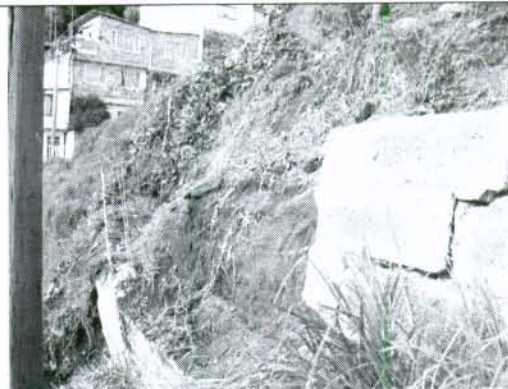
Foto 2. Detalle de la estructura que sufrió colapso parcial y los materiales de relleno contenidos por ésta. (Consignados en el DI-2412).

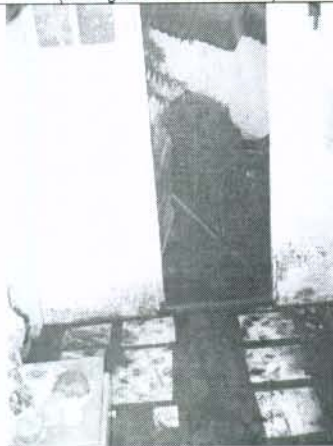
Deslizamiento de la capa vegetal, escombros y materiales de relleno que se localizaban ladera arriba de la vivienda de la Carrera 28C No. 192A – 34, propiedad del Señor Pedro Julio Pérez. Parte de los materiales deslizados corresponden a los del deslizamiento del día 5 de mayo de 2005, el resto a la capa vegetal y suelo residual de la ladera. Las causas del nuevo deslizamiento se deben posiblemente a la no implementación de las recomendaciones consignadas en el DI-2412; además de las fuertes lluvias presentadas el día 18 de Febrero de 2006.

Debido a lo anterior, los materiales deslizados impactaron en la cubierta y el muro de cerramiento que a su vez corresponde al muro de la cocina de la vivienda del Señor Pedro Julio Pérez, por lo que se produjo el colapso de parte del muro y la cubierta en teja de zinc; además de la pérdida de los enseres que se encontraban en la cocina.

Foto 3. Se aprecia el material deslizado dentro de la cocina de la vivienda donde habita la familia del señor Pedro Julio Vanegas, ubicada en la Carrera 28 C No. 192 A – 34.

- Restringir el uso de la cocina de la vivienda del Señor Pedro Julio Pérez, hasta que se realice el retiro del material deslizado y localizado en la parte posterior de la vivienda.

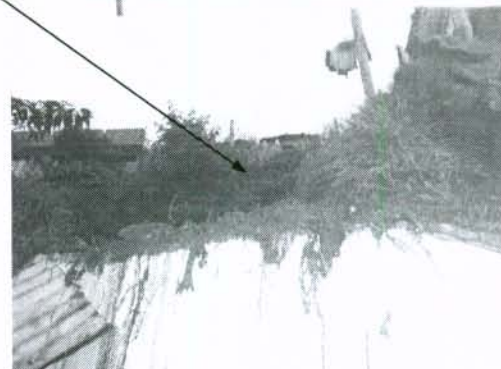
Foto 4. Se aprecia el material deslizado dentro de la cocina; además de la afectación de la cubierta de la misma.
