DIAGNÓSTICO TECNICO No. DI-2654

LOCALIDAD: (11) Suba
 UPZ: (19) El Prado
 BARRIO: La Victoria Norte
 DIRECCION: Calle 150A # 45-55 (Calle 146A #45-55)
 FECHA DE VISITA: Marzo 10 de 2006
 SOLICITANTE: Subdirección de Control de Vivienda
 POBLACION BENEFICIADA: 264 Personas (66 Familias)
 AREA: 7361m² (aproximadamente)

Este concepto corresponde a la visita de inspección para verificar el estado y condiciones del inmueble ubicado en Calle 150A # 45-55 (Calle 146A #45-55), con el fin de establecer si amenaza ruina o no.

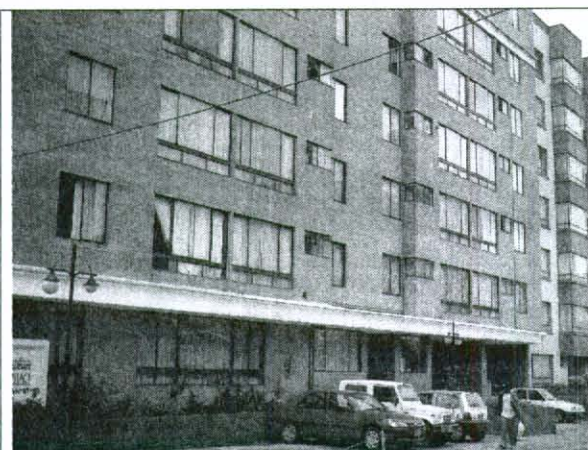
El edificio (foto 1), presenta un asentamiento diferencial acentuado hacia la zona Sur Oriental, el cual ha ocasionado daños severos en elementos estructurales (foto 2) y el levantamiento de la losa de contrapiso en el sótano del edificio (foto 3), se presentan elementos estructurales con fracturas y desprendimiento de recubrimiento, dejando expuesto el acero de refuerzo (foto 4). En los muros arquitectónicos del sótano en el costado Oriental se presentan deformaciones (foto 5) que han originado la inutilización de los depósitos que se encuentran ubicados en este sector y los muros divisorios presentan daños importantes (foto 6). Los asentamientos diferenciales inducen deformaciones los antepechos, los cuales se presentan fracturados (foto 7) y se observan fracturas en los muros de fachada (foto 8).

Foto 1. Fachada sobre la Calle 146 A (Hoy Calle 150 A).

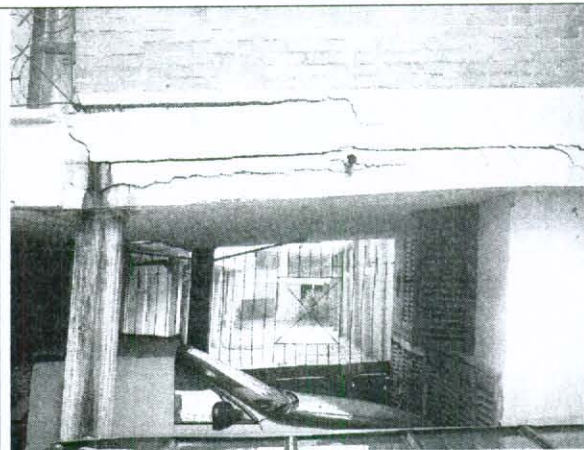
Foto 2. Fractura de elementos estructurales (Costado Sur Oriental).

De acuerdo con lo anterior, se puede establecer que los daños en la edificación observados en la visita del 14 de Mayo de 2004, ocasionados por los asentamientos diferenciales en las placas perimetrales por el costado Sur y Oriental del primero y segundo piso en se han incrementado de manera apreciable; por lo anterior, se hace las siguientes recomendaciones a los propietarios o responsables del inmueble:

- La zona de parqueo localizada en el sótano por el costado Sur (parqueos 40 a 51) y Oriental (bajo la placa del primer piso, parqueos 31 a 39), la zona de parqueo por el costado sur (bajo la placa del segundo piso, parqueos 12 a 23) y la terraza del costado Oriental en la placa del primer piso y los parques 10 y 11; deben ser restringidas debido a que las deformaciones impuestas a la estructura pueden inducir el colapso de las placas ocasionando riesgos a los habitantes del edificio.

- Las restricciones al uso de las zonas identificadas en el punto anterior, se deben mantener hasta tanto no sean ejecutadas las obras que garanticen la estabilidad de la estructura.
- Se debe implementar de manera inmediata el monitoreo de la estructura del edificio para establecer la tendencia de los asentamientos y realizar los estudios y diseños estructurales necesarios, para definir las obras tendientes a detener los asentamientos del edificio.

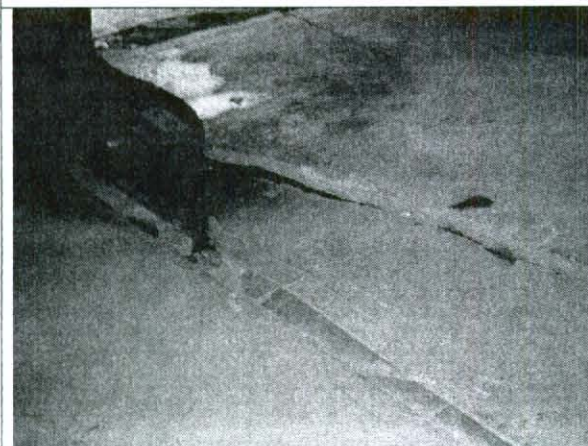
Foto 3. Levantamiento de la losa de contrapiso en el sótano sector Sur Oriental de 0.15m aproximadamente.

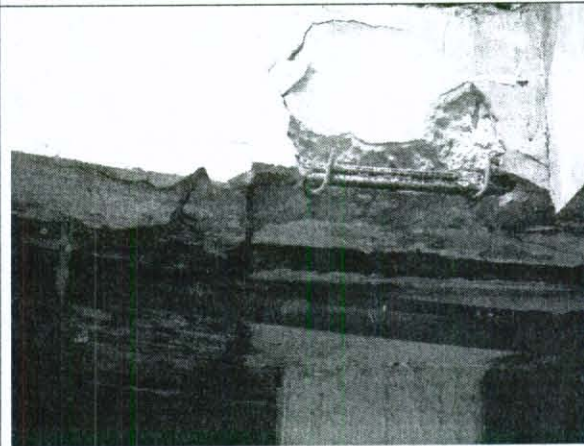
Foto 4. Elementos estructurales fracturados y con el acero de refuerzo a la vista.

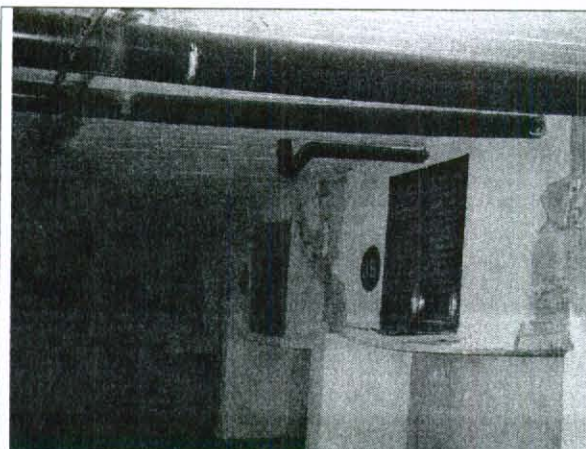
Foto 5. Deformaciones en los muros divisorios del sótano.

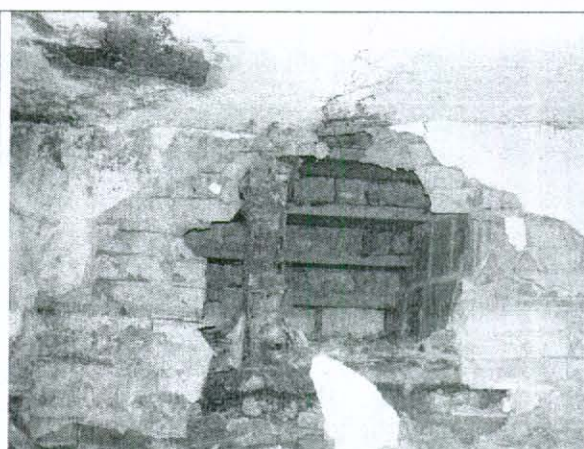
Foto 6. Daños en muros divisorios.

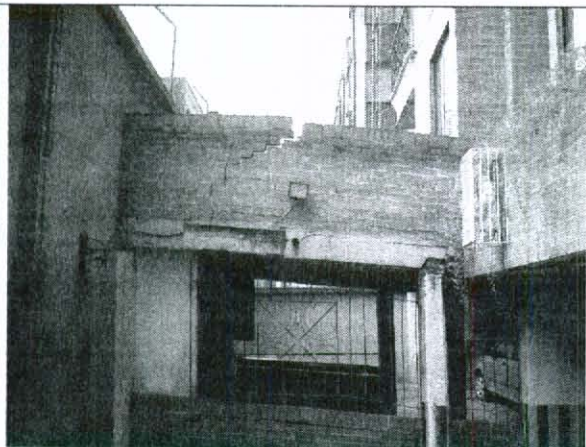
Foto 7. Daños en la estructura por asentamientos diferenciales.

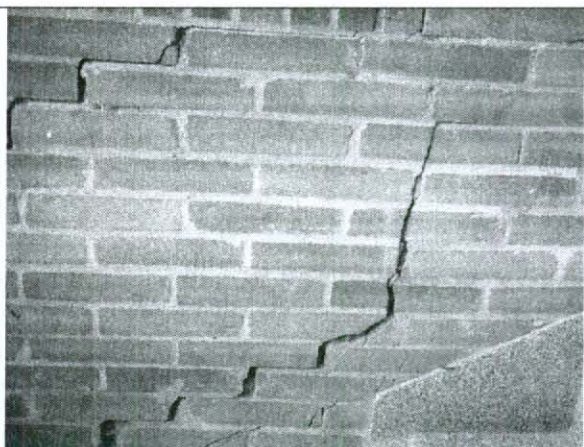
Foto 8. Fracturas en muros de fachadas.
