DIAGNÓSTICO TÉCNICO No. DI- 2656 COORDINACIÓN TÉCNICA

ATENDIÓ:		REPORTÓ:	
EQT: 27	MOVIL: 22	Cuerpo Oficial de Bomberos de Bogotá, COBB	
FECHA: 13-01-2006	HORA: 4:10 p.m.		
DIRECCIÓN: Transversal 6 Este # 24A-66 Sur	ÁREA DIRECTA: 100 m ²		
BARRIO: San Blas II Sector	POBLACIÓN ATENDIDA:		
UPZ: 32 San Blas	FAMILIAS 1	ADULTOS 11	NIÑOS 6
LOCALIDAD: 4 San Cristóbal	PREDIOS EVALUADOS 2

TIPO: REMOCIÓN EN MASA INUNDACIÓN ESTRUCTURAL

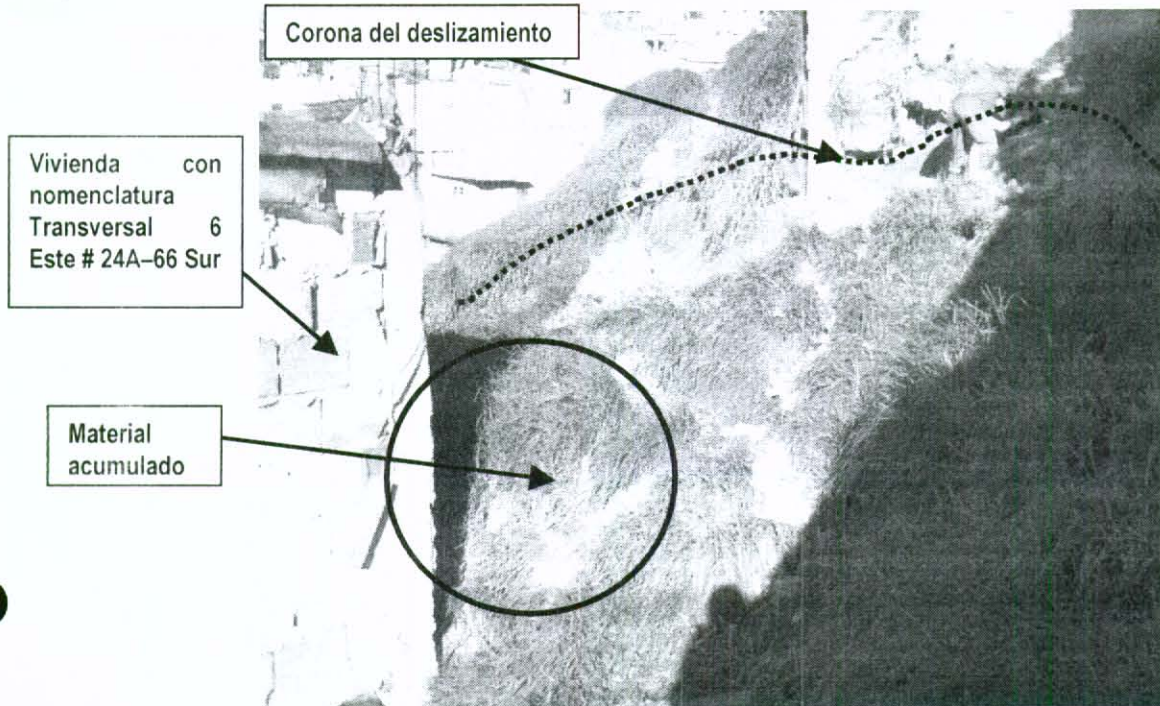
Deslizamiento del material que conforma el talud ubicado en la parte posterior de la vivienda con nomenclatura Transversal 6 Este # 24A-66 Sur, de aproximadamente 4.0m de altura, generado por la saturación del material que lo conforma, al parecer por filtraciones o fugas en las redes de acueducto del sector ya que no se registraron lluvias los días anteriores al evento. El material deslizado tiene un volumen aproximado de 25.0m³ y parte de éste se acumuló en la parte posterior de la vivienda ubicada en la Transversal 6 Este # 24A-66 Sur causando grietas y humedecimiento del muro de la parte posterior de la misma (Ver Fotografía 1).

Fotografía 1 Vista general del deslizamiento generado en el talud de la parte posterior de la vivienda ubicada en la Transversal 6 Este # 24A-66 Sur del Barrio San Blas II Sector de la Localidad de San Cristóbal

#	NOMBRE (Cabeza Hogar)	DIRECCIÓN	TELÉFONO	P	A	N	DAÑOS EN VIVIENDA
1	Carmen Tulia Rubiano Vargas	Transversal 6 Este # 24A-66 Sur	-	17	11	6	Fisuras y humedad en el muro exterior del primer piso debido al empuje del material deslizado

- Continuar con el retiro de material deslizado que se depositó en la parte posterior de la vivienda ubicada en la Transversal 6 Este # 24A-66 Sur.
- Terminar las reparaciones de la red de acueducto.

- Implementar por parte de los propietarios de la vivienda ubicada en la Transversal 6 Este # 24A-66 Sur, las acciones para el seguimiento de los daños, así como del comportamiento estructural de las viviendas y del terreno en general e informar a la DPAAE cualquier cambio significativo en las condiciones de los mismos, con el objeto de realizar una nueva evaluación y definir las acciones pertinentes.
