DIRECCIÓN DE PREVENCIÓN Y ATENCIÓN DE EMERGENCIAS

DIAGNÓSTICO TÉCNICO No. DI - 2658
COORDINACION DE EMERGENCIAS
(Emergencia No.54279)

DIRECCIÓN:	Calle 54 sur # 34 - 73	ÁREA DIRECTA:	3 m ²		
BARRIO:	San Vicente	POBLACIÓN ATENDIDA:			
UPZ:	42 - Venecia	FAMILIAS	1	ADULTOS	6
LOCALIDAD:	6 - Tunjuelito	PREDIOS EVALUADOS	1	NIÑOS	1

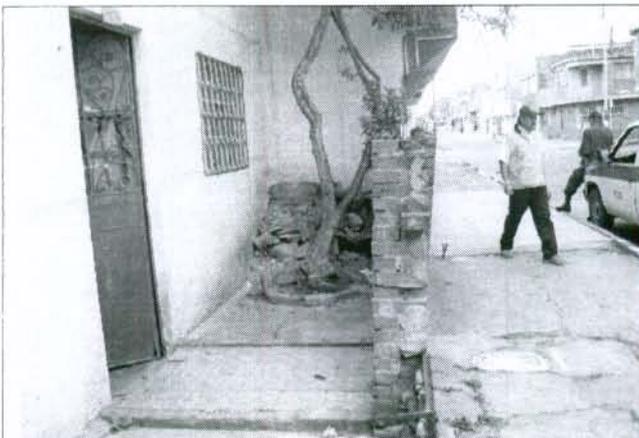
Se presenta un muro de un antejardín de aproximadamente 1.5 m de altura y ancho de 2 m., construido en mampostería simple en peligro inminente de colapso estructural, poniendo en riesgo la vida de los peatones que transitan frente a la vivienda ubicada en la calle 54 sur # 34 - 73 de propiedad de la señora Inés Prada.

Foto No. 1 Muro en peligro de colapso.

Desarrollar de manera controlada la demolición del muro del antejardín de la vivienda ubicada en la calle 54 sur # 34 – 73 de propiedad de la señora Inés Prada.

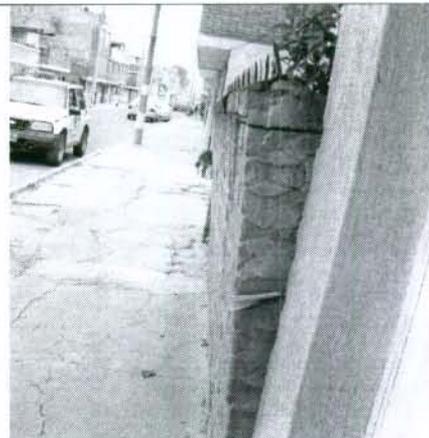
Foto No. 2 Detalle de la deformación que presenta el muro

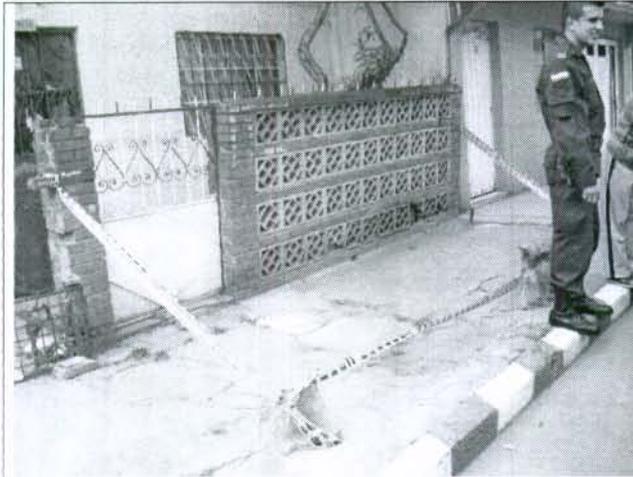
Foto No. 3 Se atendió la emergencia con apoyo de policía del CAI de Venecia.

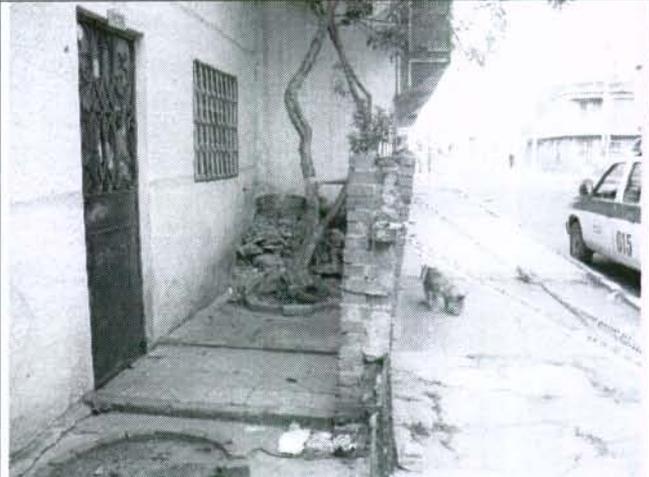
Foto No. 4 Dentro de las acciones adelantadas se encinto el área que presenta riesgo por colapso del muro.

- Se recomendó por parte del ingeniero José Luis Reyes especialista en estructuras, la demolición controlada del muro que presenta peligro por colapso, pero debido a que en ese momento no se encontraba la propietaria de la vivienda y la persona que atendió la visita manifestó ser menor de edad y no estar autorizada para permitir el desarrollo de estos trabajos, no fue posible realizar esta actividad en la visita respectiva.
- Se encinto el área que presenta riesgo por colapso del muro.
- Se coordinó con la policía del CAI de Venecia para verificar la demolición controlada del muro en un plazo no mayor de 48 horas.
