DIRECCIÓN DE PREVENCIÓN Y ATENCIÓN DE EMERGENCIAS

DIAGNÓSTICO TÉCNICO No. DI- 2661
COORDINACIÓN TÉCNICA

LOCALIDAD	Ciudad Bolívar (19)
UPZ	67- Lucero
BARRIO	Nueva Colombia
DIRECCIÓN	Calle 72 B Sur con Carrera 18J y Calles 69D Sur y 69H Sur con Carrera 18J
FECHA VISITA	Enero de 2006
SOLICITANTE	Reasentamientos Humanos - Caja de la Vivienda Popular
ÁREA DE INFLUENCIA	2 Ha.
POBLACIÓN BENEFICIADA	17 Predios, 21 Familias, 106 Personas

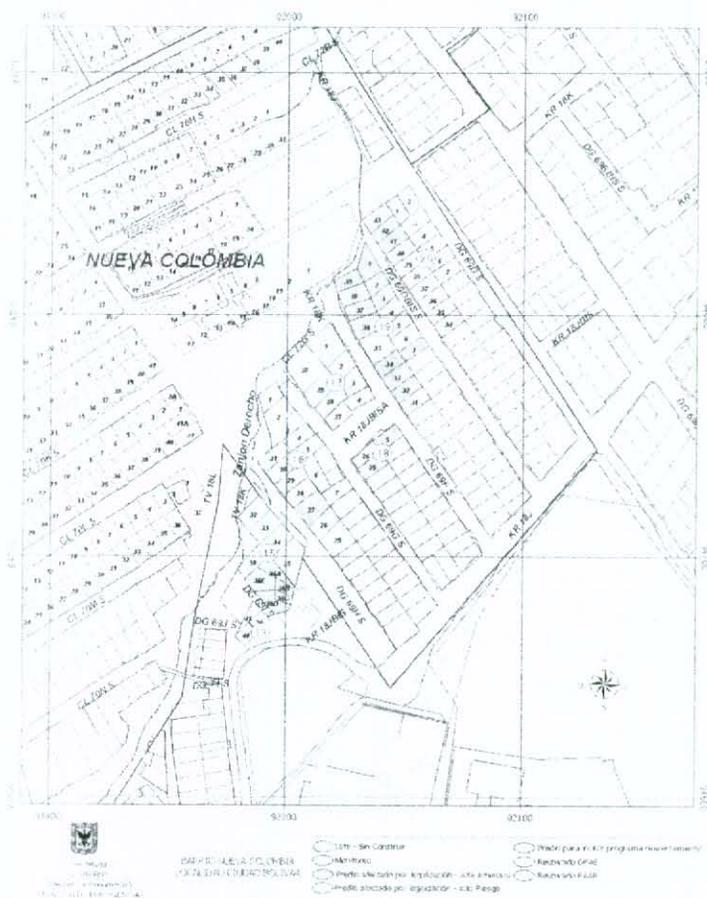
FIGURA No. 2. Plano R) de loteo del sector del barrio Nueva Colombia ubicado en la margen derecha e izquierda del Zanjón de la Quebrada Limas identificando los predios que se recomienda reasentar.

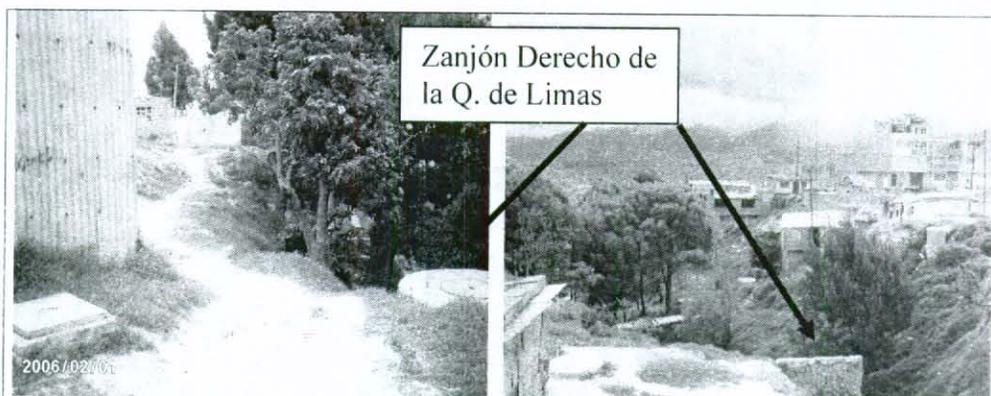
Foto 1. Panorámica del sector en estudio, Costados Izquierdo y Derecho del Zanjón Derecho de la Quebrada Limas.

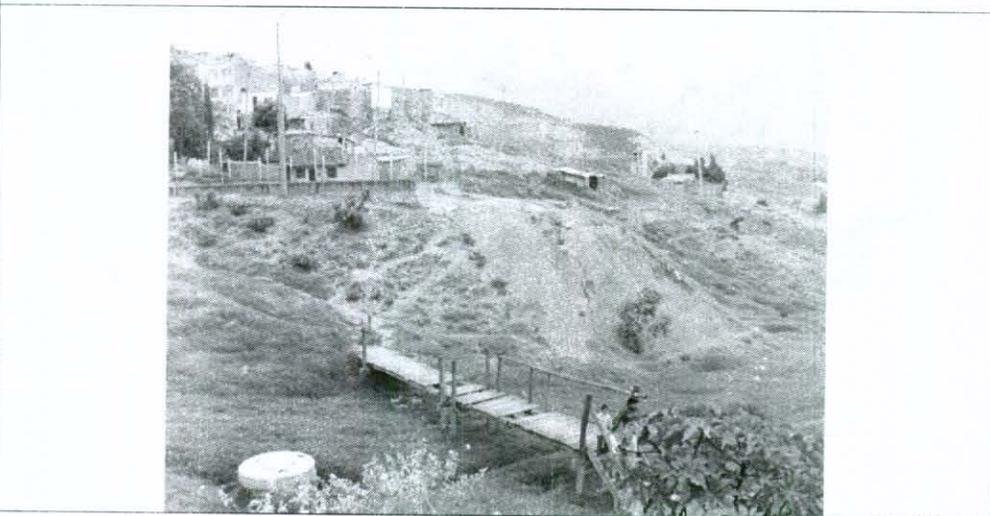
Foto 2. Vista general de la ladera de la margen izquierda de la quebrada a la altura de la manzana 3.

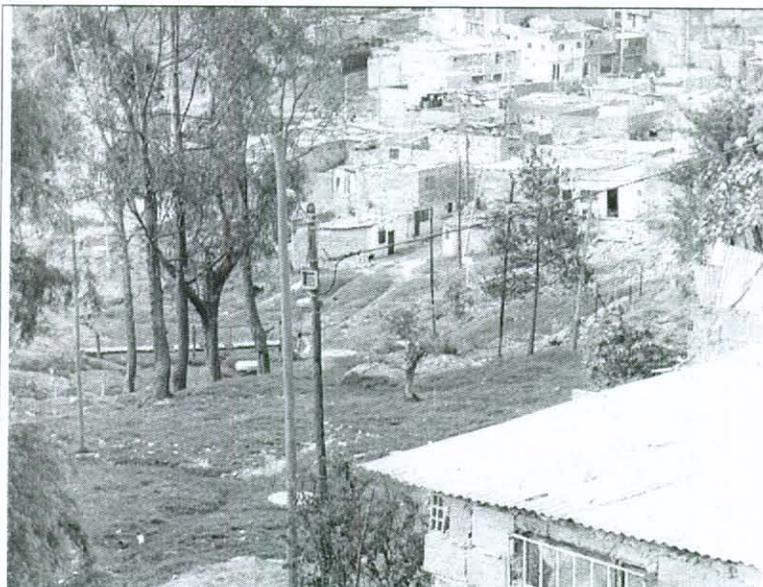
Foto 3. Tipología de las viviendas del sector en estudio.

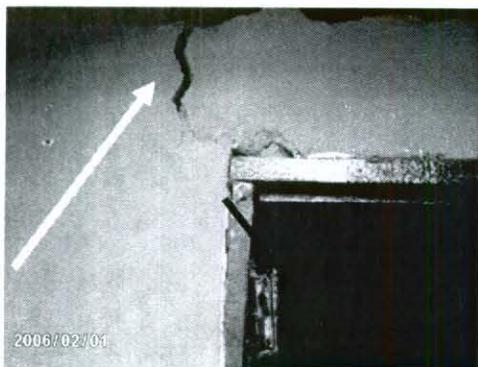
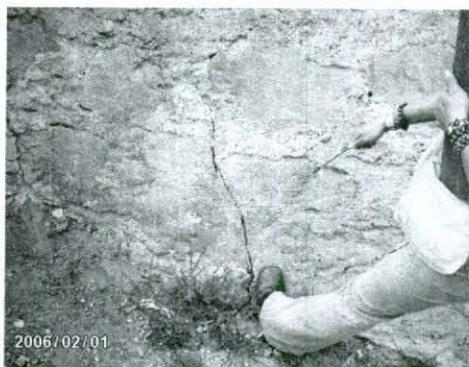
Foto No. 4 Grietas en muro y cimentación.

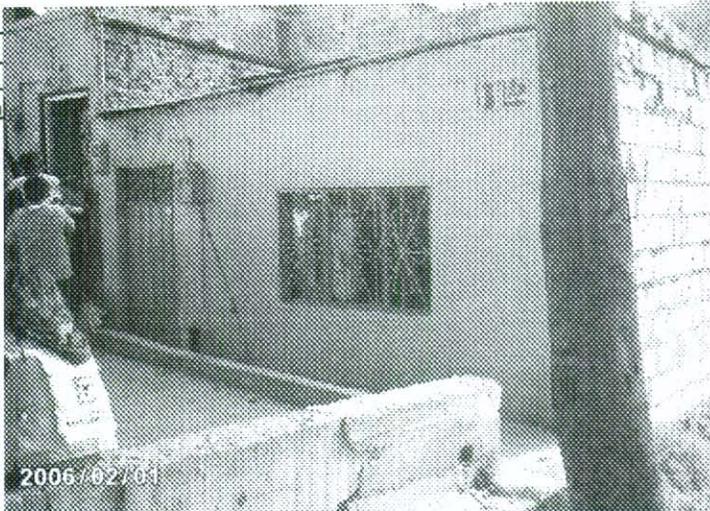
La vivienda presenta dilatación y grietas en el andén de 1,0 cm.

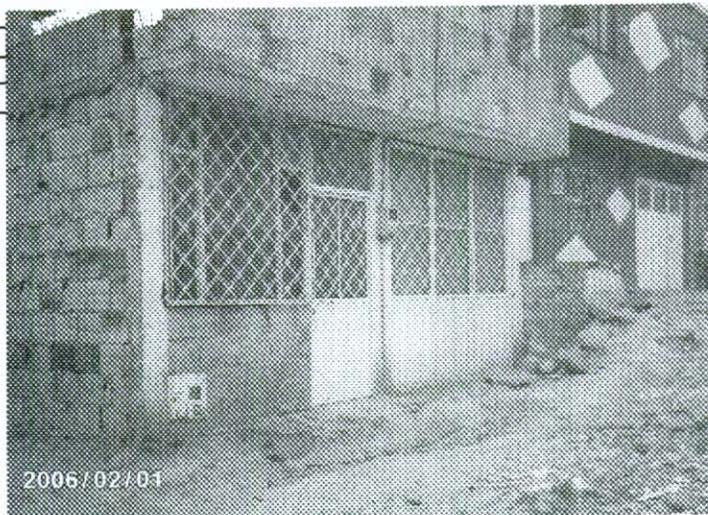
La vivienda presenta columnas sin vigas de amarre aéreas, en la cimentación presenta vigas de amarre (sobre relleno). El relleno sobre el cual esta la cimentación esta desconfinado al demoler la vivienda contigua. Se observa dilatación entre el piso y la pared (4 mm). Igualmente se observan grietas horizontales en paredes.

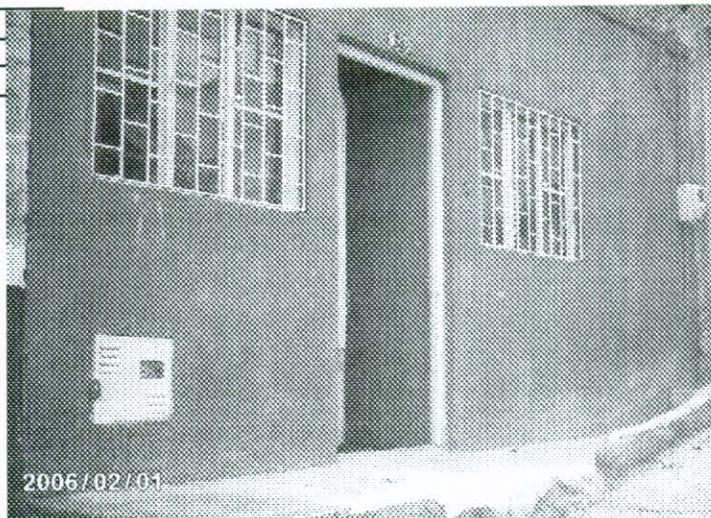
Grietas verticales en paredes < de 2,0 cm de separación, principalmente en la pared posterior

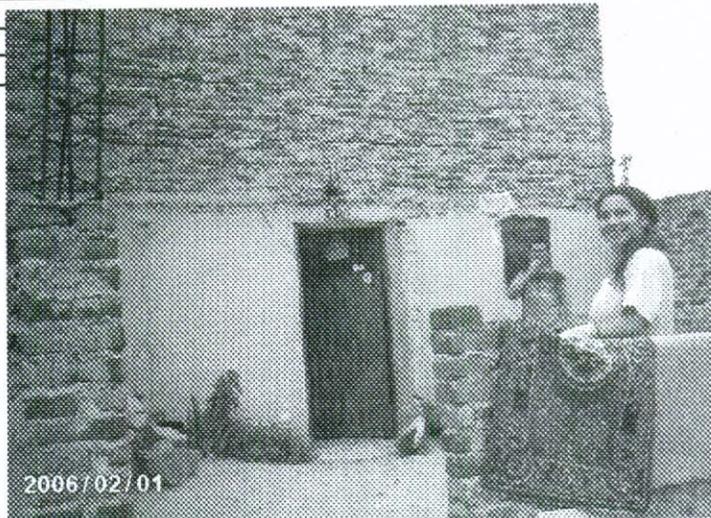
Grietas verticales de 0,3 cm, de separación, y diagonales de 0,5 cm de separación. Se observa presencia de humedad.

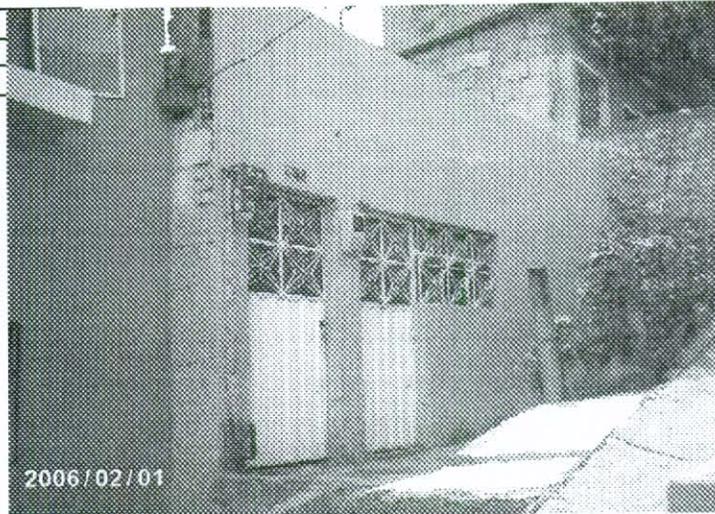
Se observan grietas en el piso, con separación de hasta 0.5 cm.

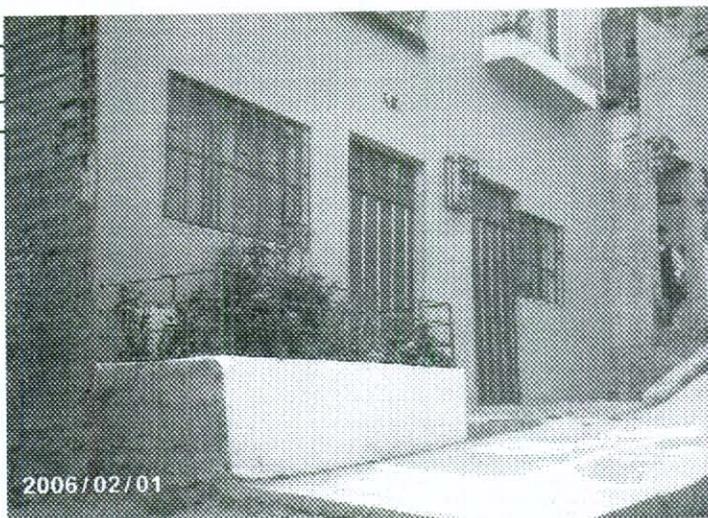
Parte del entrepiso en concreto y parte en madera. Dilatación entre piso y pared de 1,0 cm de separación. Presenta grietas verticales en la la pared.

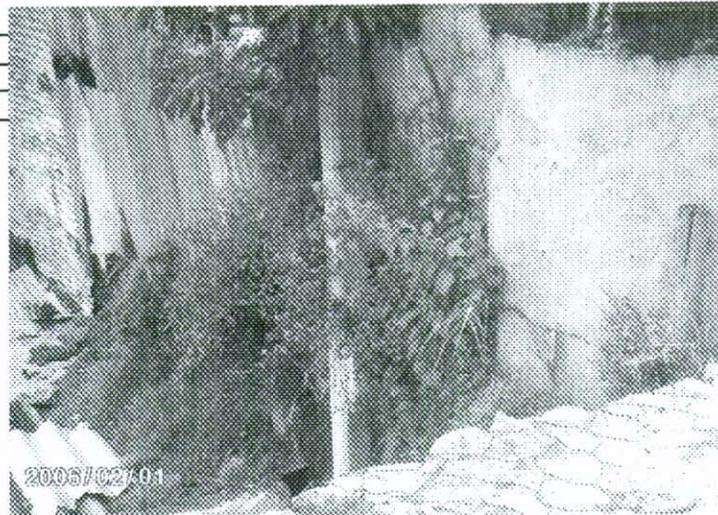
Se presentan grietas en el piso con 2 mm, de separación, escurrimiento de material en el costado sur.

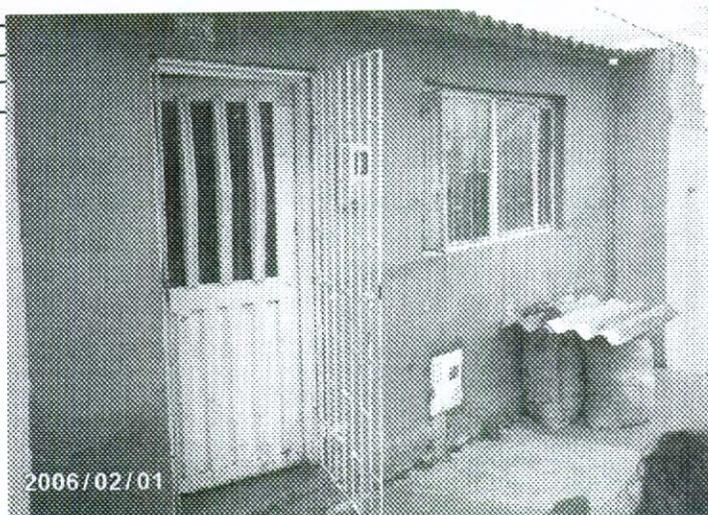
La vivienda tiene tres columnas, una de ellas presenta grieta vertical, grietas horizontales. Adicionalmente se presentan dilataciones y grietas en el andén.

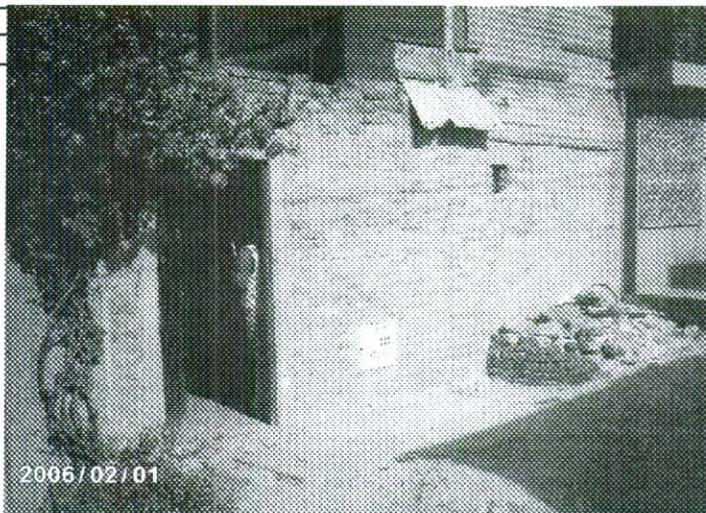
Según propietario, hace 10 meses se levantaron nuevamente paredes por estar agrietadas y la tubería de alcantarillado fue desplazada, lo cual produjo inundaciones de aguas negras. La vivienda presenta deficiencias constructivas.

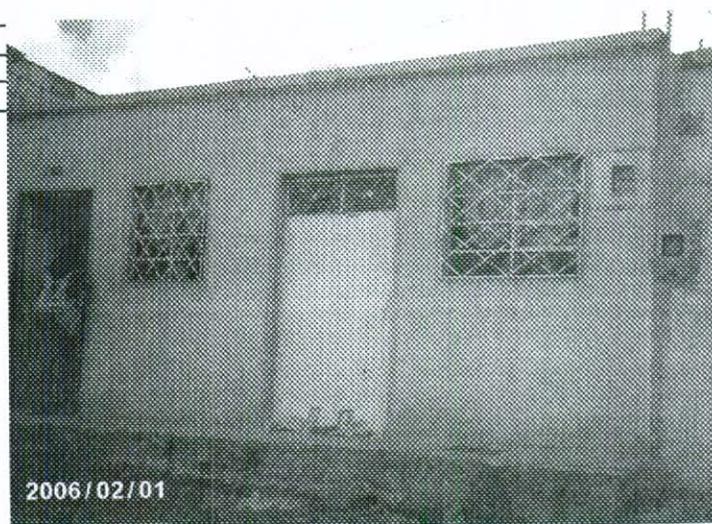
La vivienda presenta grietas cerradas en paredes, y grietas de 1 cm de separación en el piso.

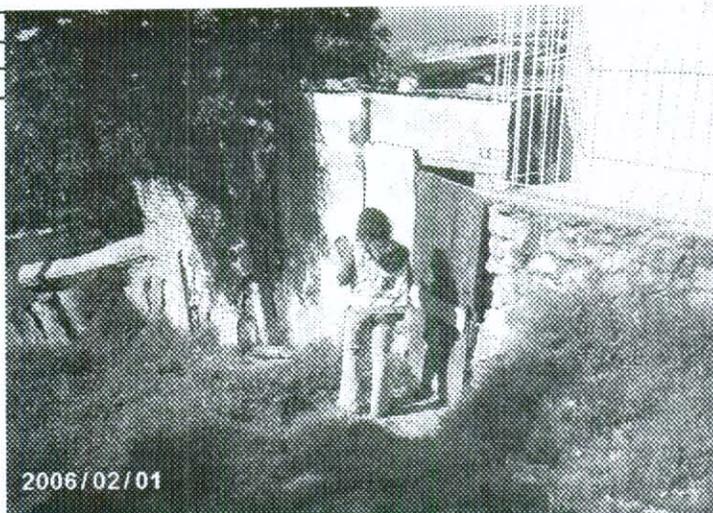
La vivienda es de dos plantas, en el primer piso hay entre piso en concreto, con columnas en la primera planta. Se observan grietas cerradas en paredes y en placa.

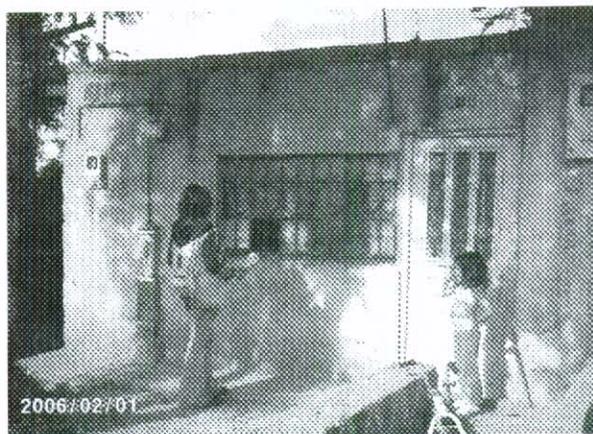
La vivienda presenta grietas verticales en las paredes del segundo piso, una parte de la vivienda está sin cimentación.
